DIAGNÓSTICO TÉCNICO DI - 12715
SUBDIRECCIÓN DE ANÁLISIS DE RIESGOS Y EFECTOS DE CAMBIO CLIMÁTICO
GRUPO ASISTENCIA TÉCNICA
EVENTO SIRE No. 5250923

Construcciones (Afectación estructural por explosión)

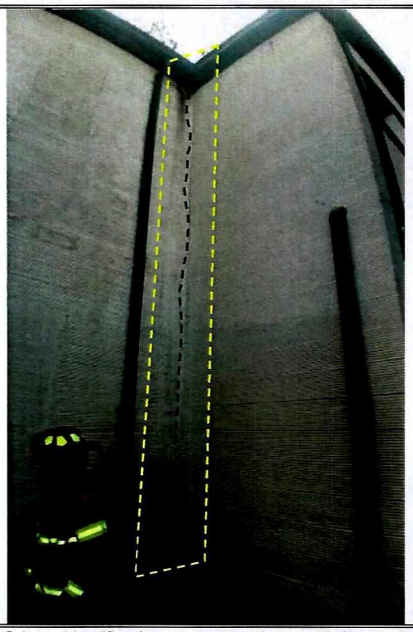
Durante la inspección visual se identificó una grieta de tendencia vertical al parecer presente desde tiempo atrás, en uno de los cerramientos de la edificación denominada alojamientos Cadetes y Alférez, con una abertura de 2 mm a lo largo de 4 m aproximadamente (ver fotografía 9), sin que se vea comprometida la estabilidad de dicha edificación ante cargas normales

Fotografía 9. Grieta identificada en muro de cerramiento de la edificación denominada alojamientos Cadetes y Alférez en el polígono P0, al interior de la Escuela de Cadetes de Policía "General Francisco de Paula Santander".

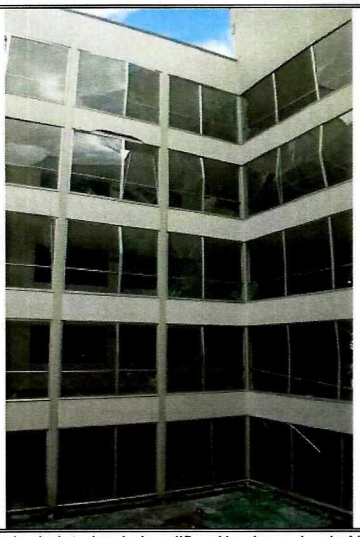
La edificación denominada Nuevo Alojamiento de 5 Niveles, la cual está construida en forma de U, en pórticos de concreto reforzado, con placas de entrepiso en concreto reforzado y cerramientos en láminas de superboard y ventaneria de piso a techo en la fachada interior, presentó daños importantes relacionados con roturas de vidrios y fuertes desajustes en la totalidad de la ventaneria, así como desprendimientos de algunas láminas de superboard del costado sur, edificación que se ubica a una distancia de 95 m aproximadamente del punto de la explosión (ver fotografías 17 a 20).

Fotografía 18. Fachada interior de la edificación denominada Nuevo Alojamiento de 5 Niveles ubicada en el polígono P0. Se observan fuertes deformaciones en ventaneria y roturas de vidrios.

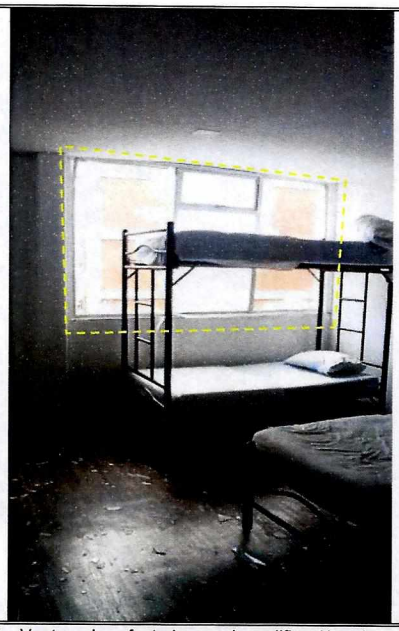
Fotografía 20. Ventaneria afectada en la edificación denominada Nuevo Alojamiento de 5 Niveles ubicada en el polígono P0, al interior de la Escuela de Cadetes de Policía "General Francisco de Paula Santander"

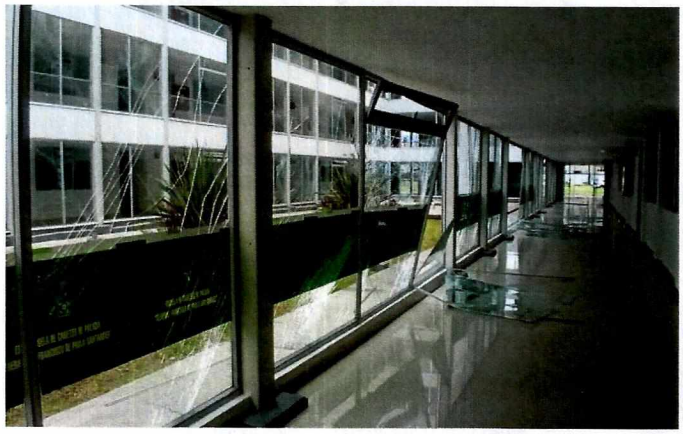
Fotografía 19. Ventaneria afectada en la edificación denominada Nuevo Alojamiento de 5 Niveles ubicada en el polígono P0, al interior de la Escuela de Cadetes de Policía "General Francisco de Paula Santander"

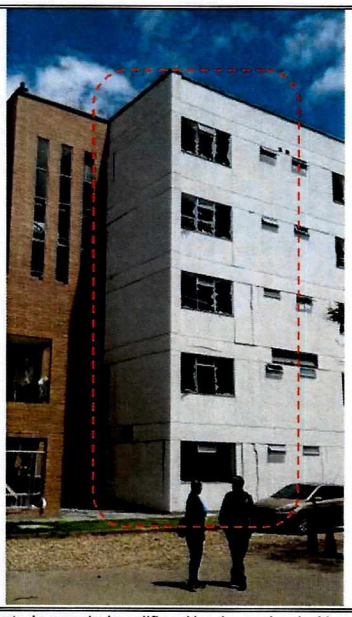
Fotografía 20. Costado sur de la edificación denominada Nuevo Alojamiento de 5 Niveles ubicada en el polígono P0, al interior de la Escuela de Cadetes de Policía "General Francisco de Paula Santander". Se observa desprendimientos de láminas de superboard que corresponden a los cerramientos.

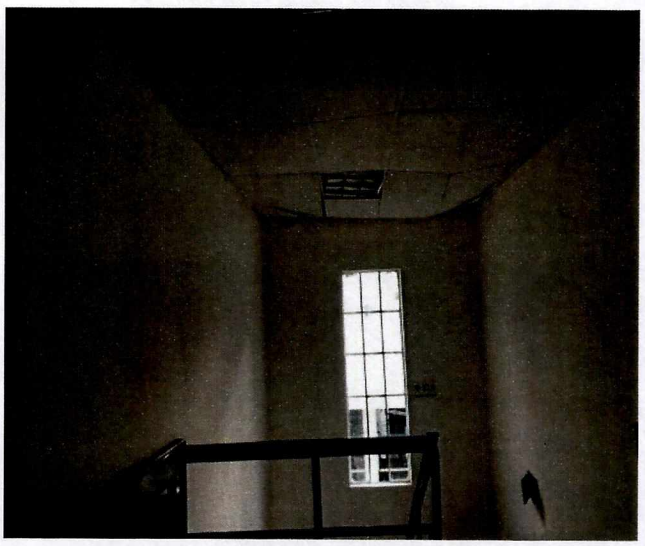
Las edificaciones del costado sur del polígono P0, usadas para alojamientos de cadetes y alférez, cuentan con cielorasos en láminas de yeso-cemento sostenidas por entramados de elementos metálicos empotrados a las placas de entrepiso y cubierta, en los cuales se identificaron desprendimientos de consideración de las láminas que lo conforman, así como deformaciones y separaciones entre las láminas que no se desprendieron (ver fotografías 21 a 24).

Fotografía 24. Deformaciones en cielo raso de los alojamientos de cadetes y alférez localizado al costado sur del polígono P0, al interior de la Escuela de Cadetes de Policía "General Francisco de Paula Santander"

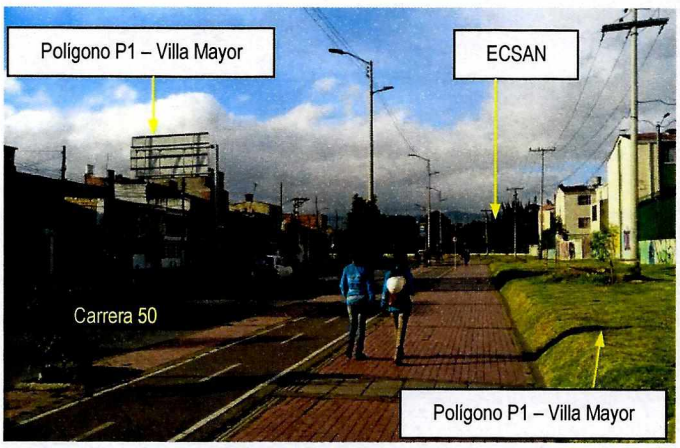
Los predios ubicados en los polígonos P1 a P5, en términos generales, corresponden a viviendas de entre (1) uno y (7) siete niveles, construidas con sistema estructural en mampostería simple, mampostería parcialmente confinada y pórticos en concreto. Mediante la inspección visual realizada en los mencionados polígonos se establece que la explosión afectó ventanerias, (vidrios rotos y marcos de aluminio torcidos), portones (desajustes), tejas y cielo rasos, sin causar daños en los elementos estructurales que conforman las edificaciones. Las mayores afectaciones en ventanerías y vidrios se registraron en el polígono P1, por lo que se adelantó una revisión detallada de los predios allí ubicados, con el propósito de establecer el nivel de daño existente. La Tabla 4, incluida en el numeral 12, presenta un resumen de los daños identificados en los predios visitados en los polígonos P1 a P5. Este listado también incluye los predios que la comunidad le indicó a los ingenieros ubicados en el Punto de Coordinación IDIGER, entre los días 17, 18, 19 y 20 de Enero de 2019 (ver fotografías 33 a 54)

Fotografía 33. Vista del sector donde se ubica parte del Polígono P1, en donde se observa la cercanía con la ECSAN.

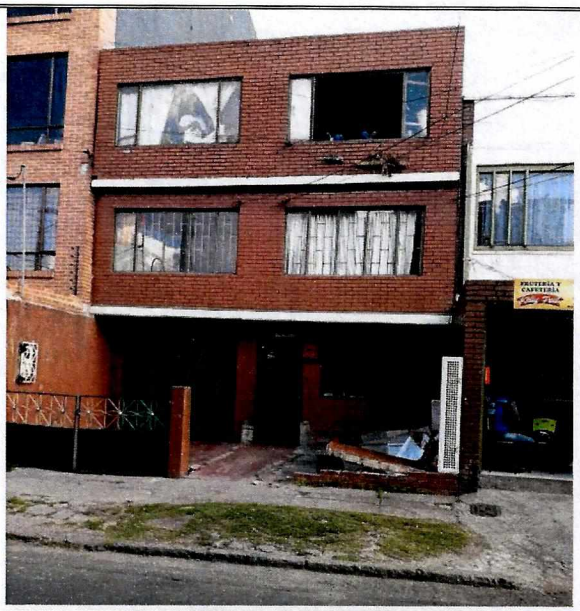
Fotografía 34. Vista del sector y daños identificados en edificaciones ubicadas en el Polígono P1.

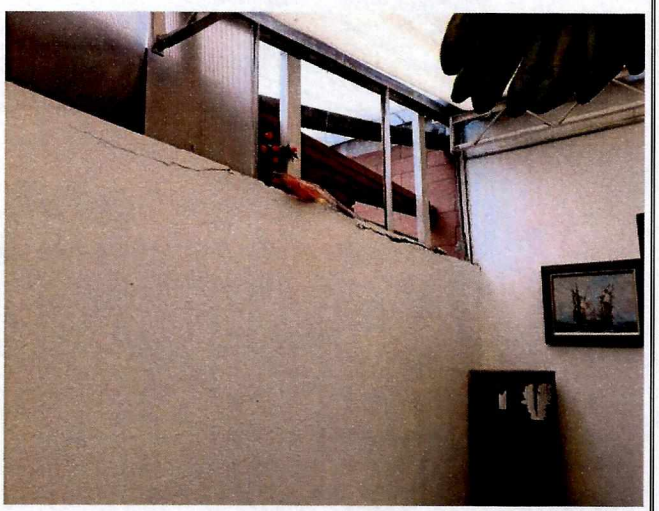
Fotografía 36. Vista del sector y daños identificados en edificaciones ubicadas en el Polígono P1.

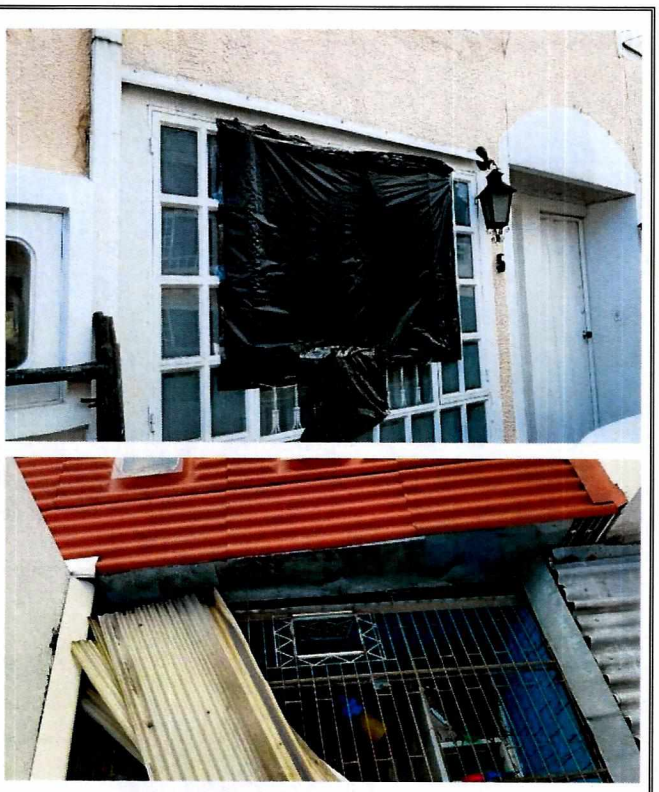
Fotografía 38. Vista del sector y daños identificados en edificaciones ubicadas en el Polígono P1.

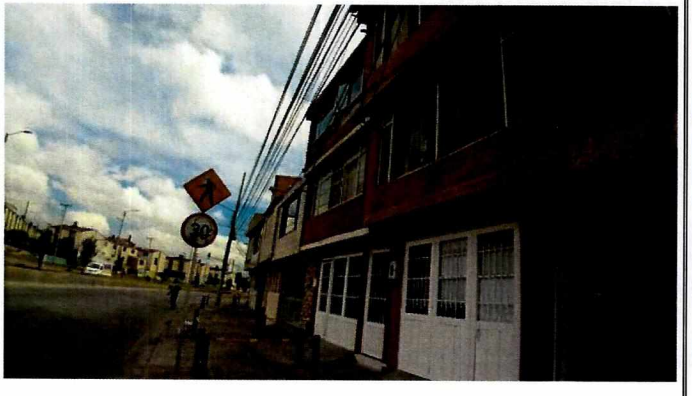
Fotografía 39. Vista del sector y daños identificados en edificaciones ubicadas en el Polígono P1. Las viviendas observadas se ubican inmediatamente al costado oriental de la ECSAN y presentaron afectaciones en vidrios externos e internos.

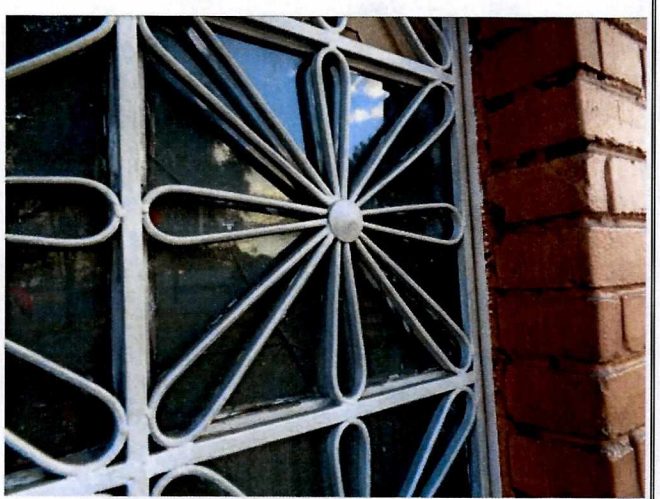
Fotografía 44. Vista del sector y daños identificados en edificaciones ubicadas en el Polígono P2.

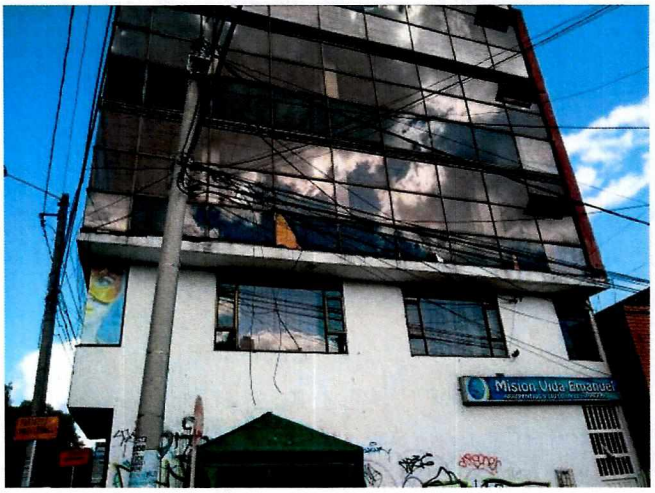
Fotografía 45. Vista del sector y daños identificados en edificaciones ubicadas en el Polígono P3.

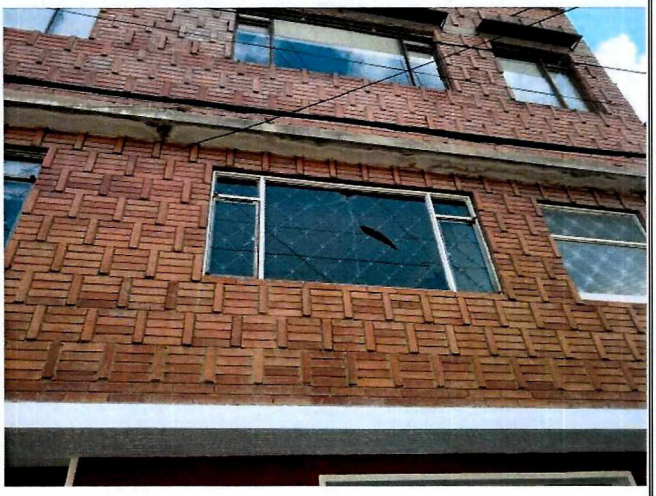
Fotografía 46. Vista del sector y daños identificados en edificaciones ubicadas en el Polígono P3.

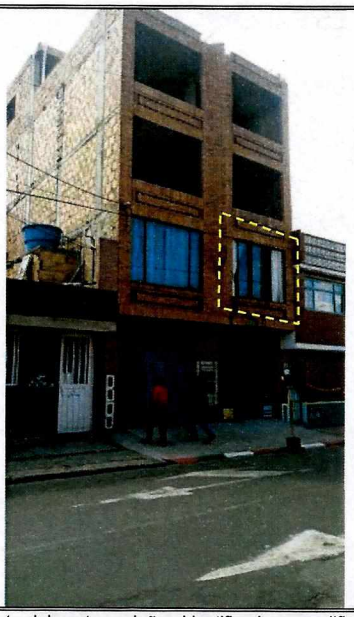
Fotografía 52. Vista del sector y daños identificados en edificaciones ubicadas en el Polígono P4. La vivienda observada presentó afectaciones en la vidriería del segundo nivel.
