AREA DE ANÁLISIS DE RIESGOS
CONCEPTO TÉCNICO No. 3433

ENTIDAD SOLICITANTE:	D.A.P.D.
OBJETIVO:	PROGRAMA DE LEGALIZACIÓN DE BARRIOS
LOCALIDAD:	RAFAEL URÍBE
BARRIO:	Villas del Recuerdo
TIPO DE RIESGO:	Por Remoción en masa tipo deslizamiento.
FECHA DE EMISIÓN:	Noviembre 03 de 1.999
VIGENCIA:	Temporal, mientras no se modifiquen significativamente las condiciones físicas del sector, o se realicen obras de mitigación.

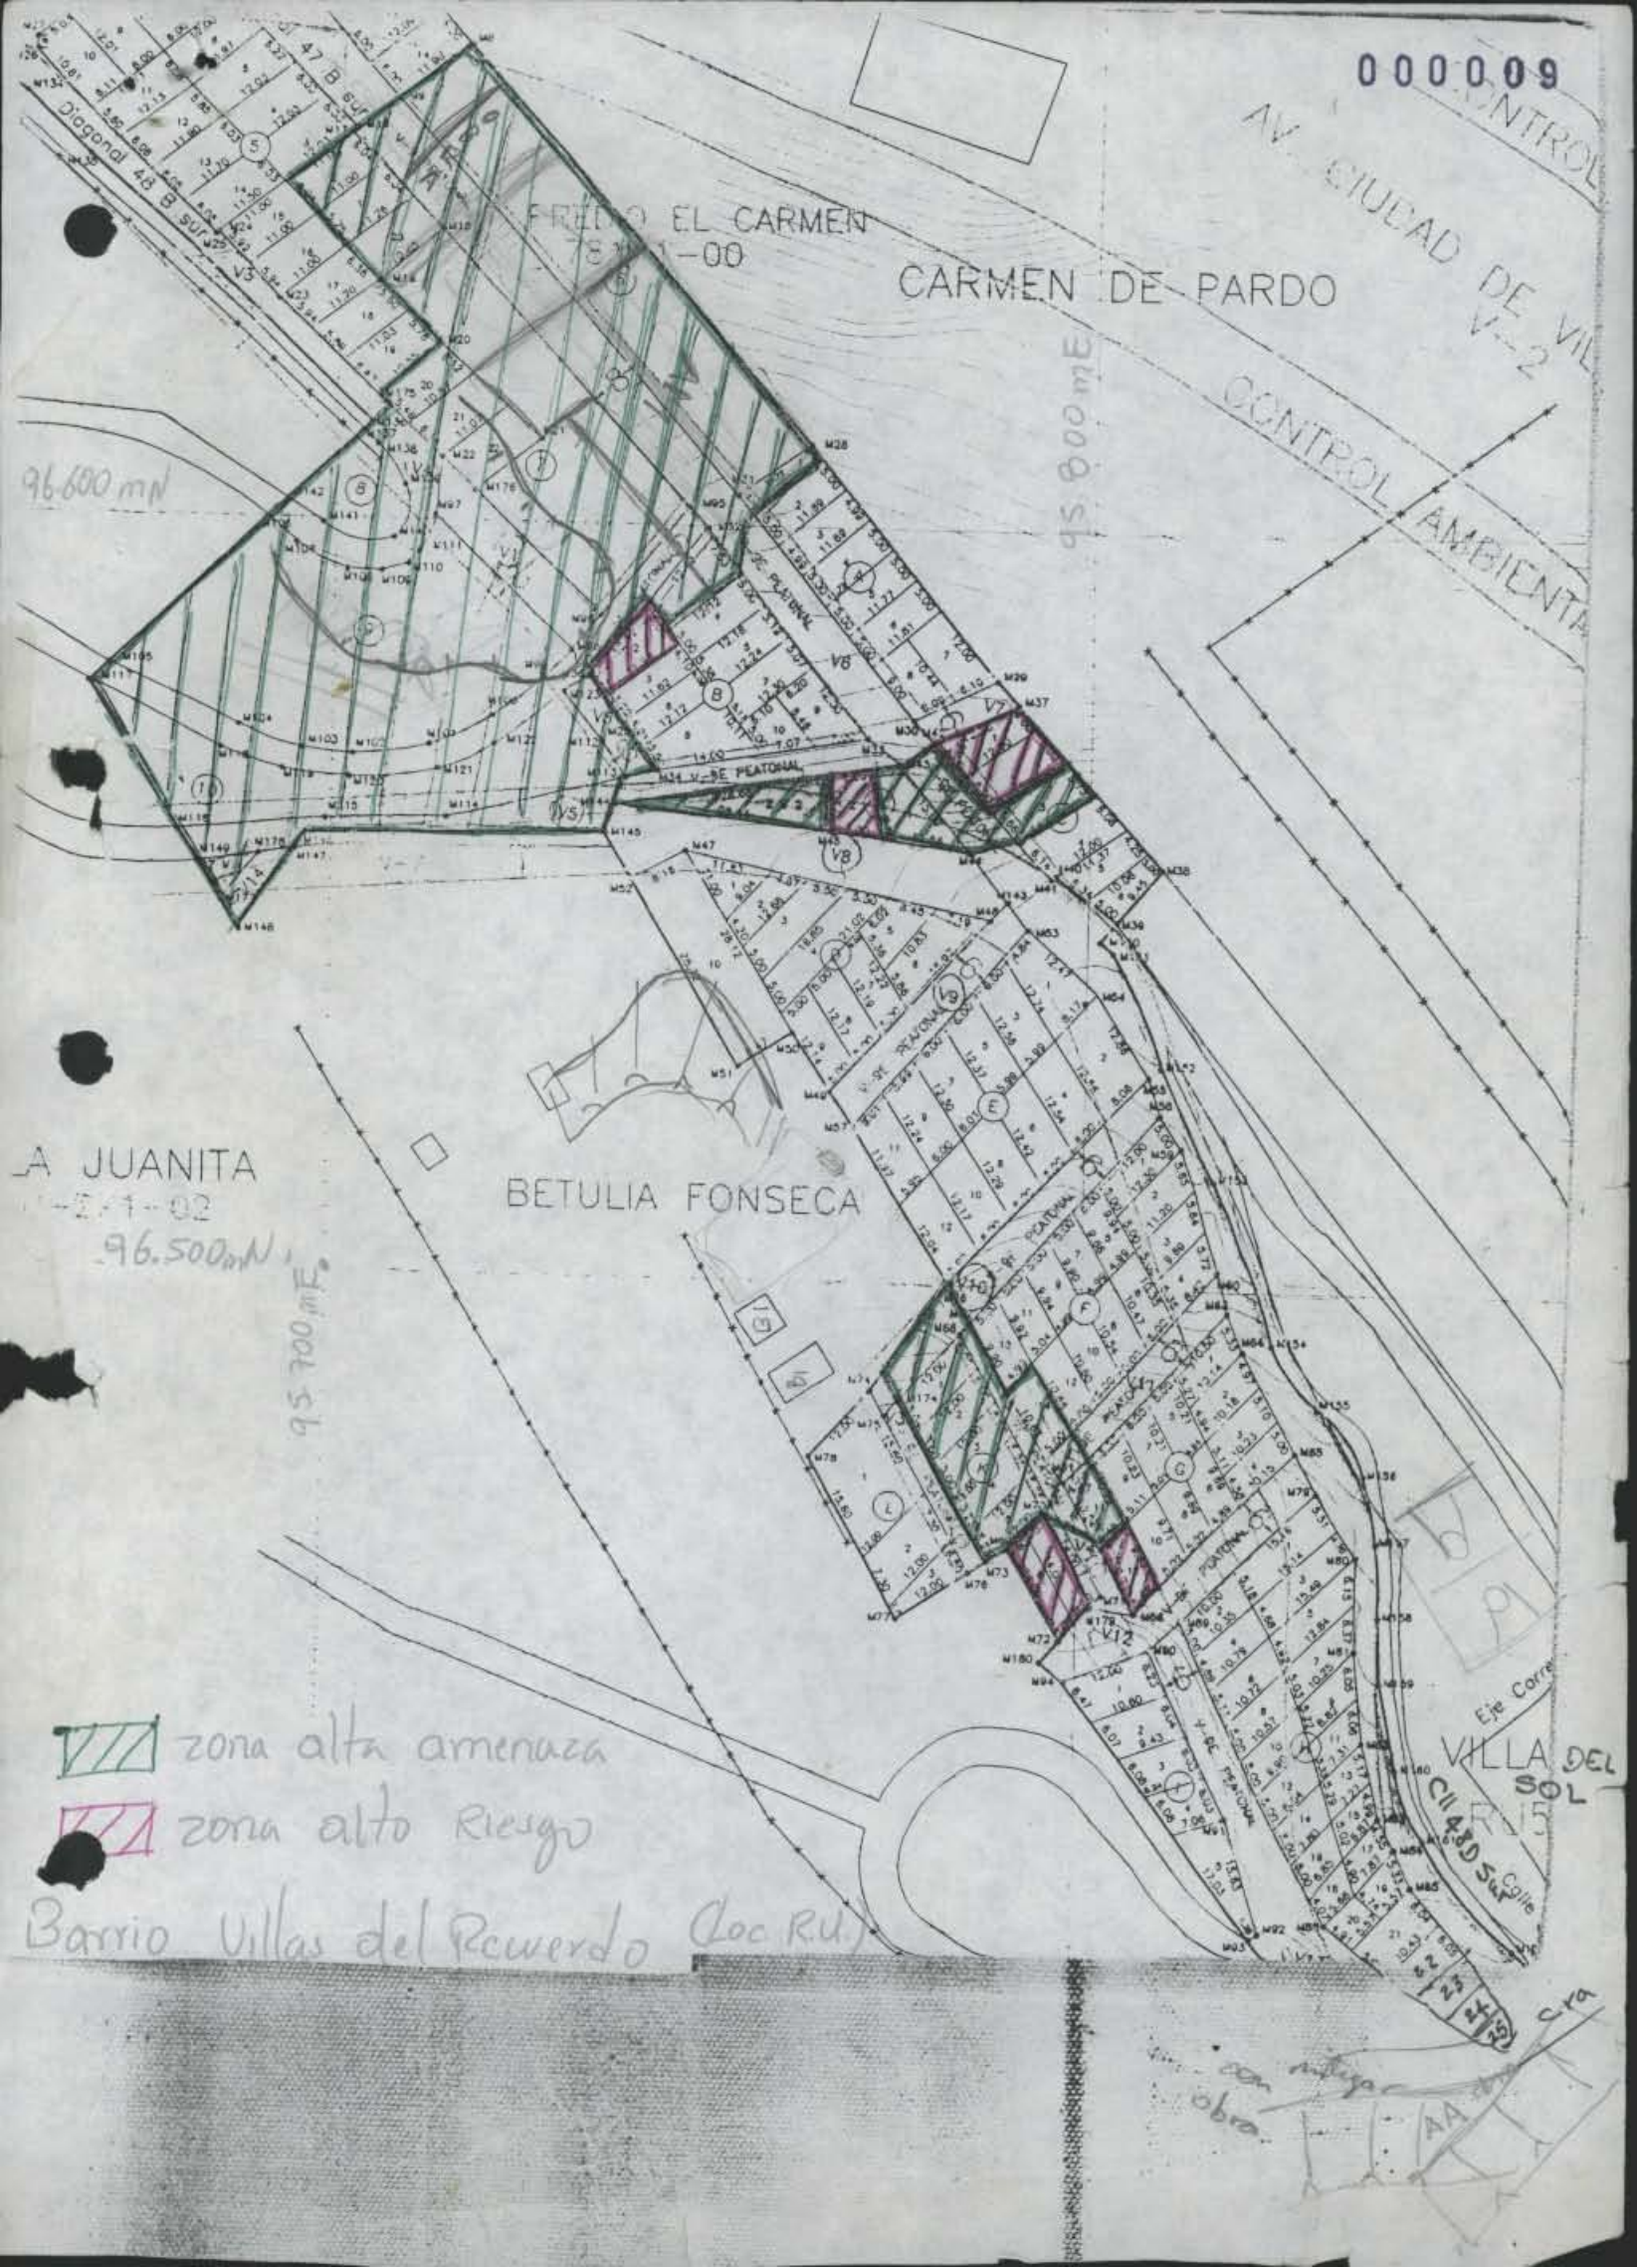
Plano de loteo del barrio Villas del Recuerdo.

3.1. Zona de amenaza alta: Corresponde a las Manzanas 6, 7, 8, 9, 10, Manzana 5 (lotes 1, 2, 20, 21, 22 y 23), Manzana A (lote 1), Manzana B (lote 1), Manzana J (lote 1), Manzana C (lote 3), Manzana F (lote 14), Manzana G (lote 11) y Manzana K (lotes 1, 2, 3, 4, y 5); en todos los anteriores debe realizarse estudios detallados para determinar las especificaciones de construcción si se pretende dar uso urbano. Adicionalmente, las zonas verdes No. 1 y 2, que deben conservar el uso definido, y en las cuales se debe adelantar un estudio para determinar las obras de estabilización.

5.1. Se define como de alto riesgo los siguientes predios del barrio Villas del Recuerdo, los cuales deben ser destinados como suelos de protección:

MANZANA	LOTE
B	2*
G	12*
J	2
C	1*
	2*
K	6
	7*

5.2 Para el proceso de legalización, se sugiere denominar como sectores afectados no sólo aquellos que presenten alto riesgo sino también los de alta amenaza por remoción en masa (delimitadas en el mapa de loteo anexo), que constituye un riesgo potencial, por lo que se deben adelantar estudios geotécnicos detallados cuando se pretenda dar un uso urbano; en caso contrario, debe destinarse para zona verde o de recreación pasiva.

Se recomienda adelantar medidas de protección y control, tendientes a mejorar las condiciones de estabilidad del entorno físico en las áreas donde la acción antrópica podría generar condiciones favorables para los movimientos de masa. Estas medidas contemplan obras de control de erosión, de recuperación morfológica de cortes y obras de infraestructura, como por ejemplo la implementación de redes de acueducto y alcantarillado, para dar un manejo adecuado a las aguas, tanto servidas como de consumo y lluvias, y evitar así que continué el deterioro del sector. Se recomienda no realizar cortes sin especificaciones técnicas.
