1.1 CONCEPTO DE AMENAZA RUINA Nº CAR:	2714
1.2 ÁREA:	Análisis de Riesgos y Efectos Cambio Climático
1.3 AREA FUNCIONAL:	Conceptos Técnicos
1.4 REFERENCIA CRUZADA RADICADO IDIGER:	2016ER9049
1.5 RESPUESTA OFICIAL No.	CR-24214

2.1 SOLICITANTE:	INSPECCIÓN 14 "A" DISTRITAL DE POLICIA
2.2 LOCALIDAD:	(14) LOS MÁRTIRES
2.3 UPZ:	(102) LA SABANA
2.4 BARRIO O SECTOR CATASTRAL:	VOTO NACIONAL
2.5 DIRECCIÓN:	CARRERA 15 BIS No. 9 A – 04
2.6 CHIP:	AAA0034JMBR
2.7 FECHA DE VISITA:	JUNIO 01 DE 2016
2.8 POBLACIÓN BENEFICIADA:	1 Persona – 1 Familia
2.9 ÁREA (m2):	500 m² (Aproximadamente)

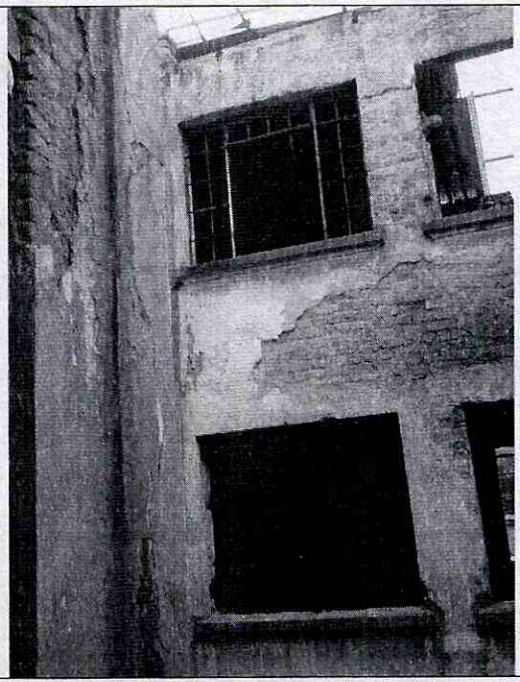
Foto 1. Fachada del inmueble. Muros sin daño aparente. Vidrios rotos con posibilidad de caída

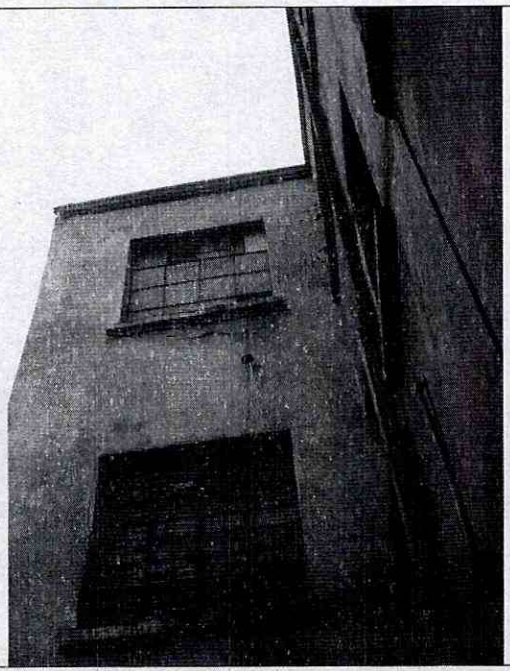
Foto 2. Fachada interna sector patio. Agrietamientos perceptibles a simple vista y pérdida de revoque (pañete)

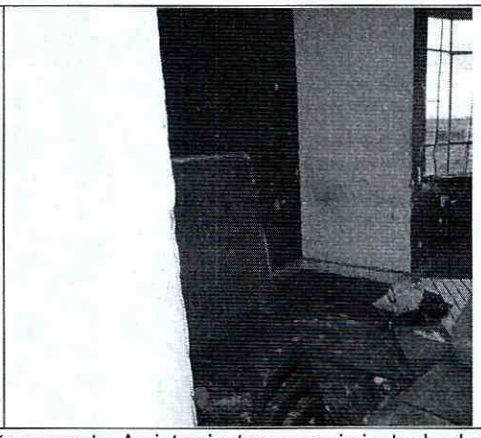
Fotos 11 y 12. Aspecto general segundo piso. Muros sin daño aparente. Humedades y eflorescencias en cielo raso

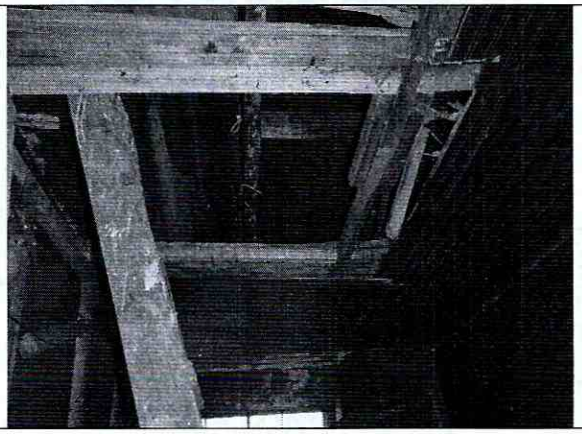
Fotos 15 y 16. Aspecto tercer cuarto piso. Muros sin daño aparente. Agrietamientos y rompimiento de elementos de entrepisos

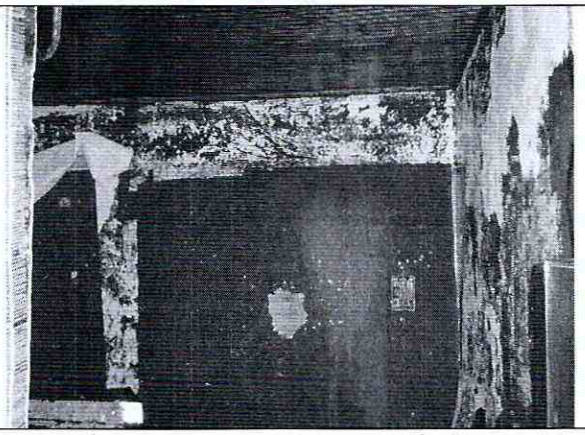
Foto 17. Cuarto piso. Agrietamientos y rompimiento de elementos de cielo raso
