DIAGNÓSTICO TÉCNICO – DI-13865 ADENDA No. 1 AL DIAGNOSTICO TECNICO DI-13506
SUBDIRECCIÓN DE ANÁLISIS DE RIESGOS Y EFECTOS DE CAMBIO CLIMÁTICO
GRUPO ASISTENCIA TÉCNICA
RADICADO IDIGER 2019ER18084

DIRECCIÓN:	Calle 74 A Sur No. 7 - 51.	**COORDENADAS AREA INSPECCIONADA**				X1: 96172.35 Y1: 91360.37		
BARRIO/SECTOR CATASTRAL:	Santa Librada La Sureña	**ÁREA DIRECTA AFECTADA:**				20 m^2		
UPZ:	57 – Gran Yomasa	**POBLACIÓN ATENDIDA:**				18		
LOCALIDAD:	05 - Usme	**FAMILIAS**	1	**ADULTOS**	3	**MENORES**	0	
CHIP:	AAA0024JAUH.	**PREDIOS EVALUADOS**				1		
AREA INSPECCIONADA	90 m^2	**DOCUMENTO REMISORIO**				CR-35426

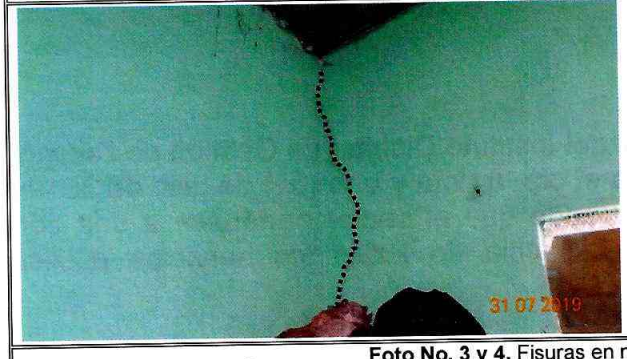
relacionadas con la ausencia de elementos de confinamiento y amarre tipo vigas y columnas. En la inspección visual realizada al interior de la vivienda se identifican manchas de humedad en los muros divisorios y perimetrales al igual que fisuras de tendencia vertical y diagonal en muros perimetrales, con aberturas de aproximadamente 1.5 milímetros y longitudes de hasta 2.0 metros.

Asentamientos diferenciales
Deficiencias constructivas
Las humedades en la vivienda pueden estar relacionadas a problemas de filtración de aguas por la cercanía de la misma con el cauce de la Quebrada Santa Librada.

Foto No. 2. Humedades en muros

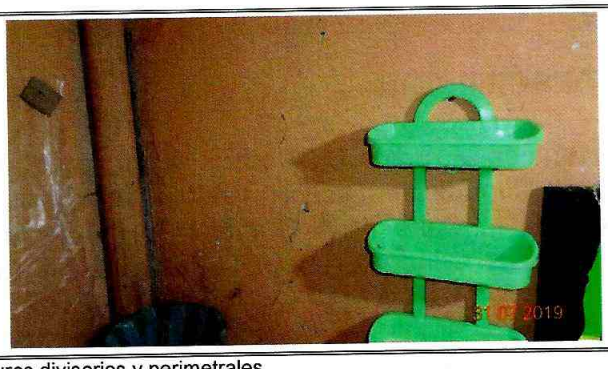
Foto No. 3 y 4. Fisuras en muros divisorios y perimetrales
