1. INFORMACIÓN DE REFERENCIA

1.1 CONCEPTO TÉCNICO No:	**CT - 8454**
1.2 DEPENDENCIA:	Análisis de Riesgos y Efectos del Cambio Climático
1.3 AREA FUNCIONAL:	Conceptos para la Planificación Territorial
1.4 CARTA REMISORIA No.	**RO - 105359**

2.1 SOLICITANTE:	Secretaría Distrital del Hábitat – SDHT
2.2 LOCALIDAD:	11. Suba
2.3 UPZ:	27. Suba
2.4 DESARROLLO:	Tuna Baja La Fortuna
2.5 ÁREA (Ha):	0,49ha
2.6 FECHA DE VISITA:	25 de octubre de 2018
2.7 FECHA DE ELABORACIÓN:	13 de noviembre de 2018
2.8 TIPO DE RIESGO:	Movimientos en masa e inundación por desbordamiento
2.9 VIGENCIA:	La vigencia del presente concepto está en función de las condiciones físicas del desarrollo que sirvieron para las evaluaciones de amenaza, vulnerabilidad y riesgo; por lo tanto, si se producen cambios significativos en las mencionadas condiciones éste deberá ser ajustado.

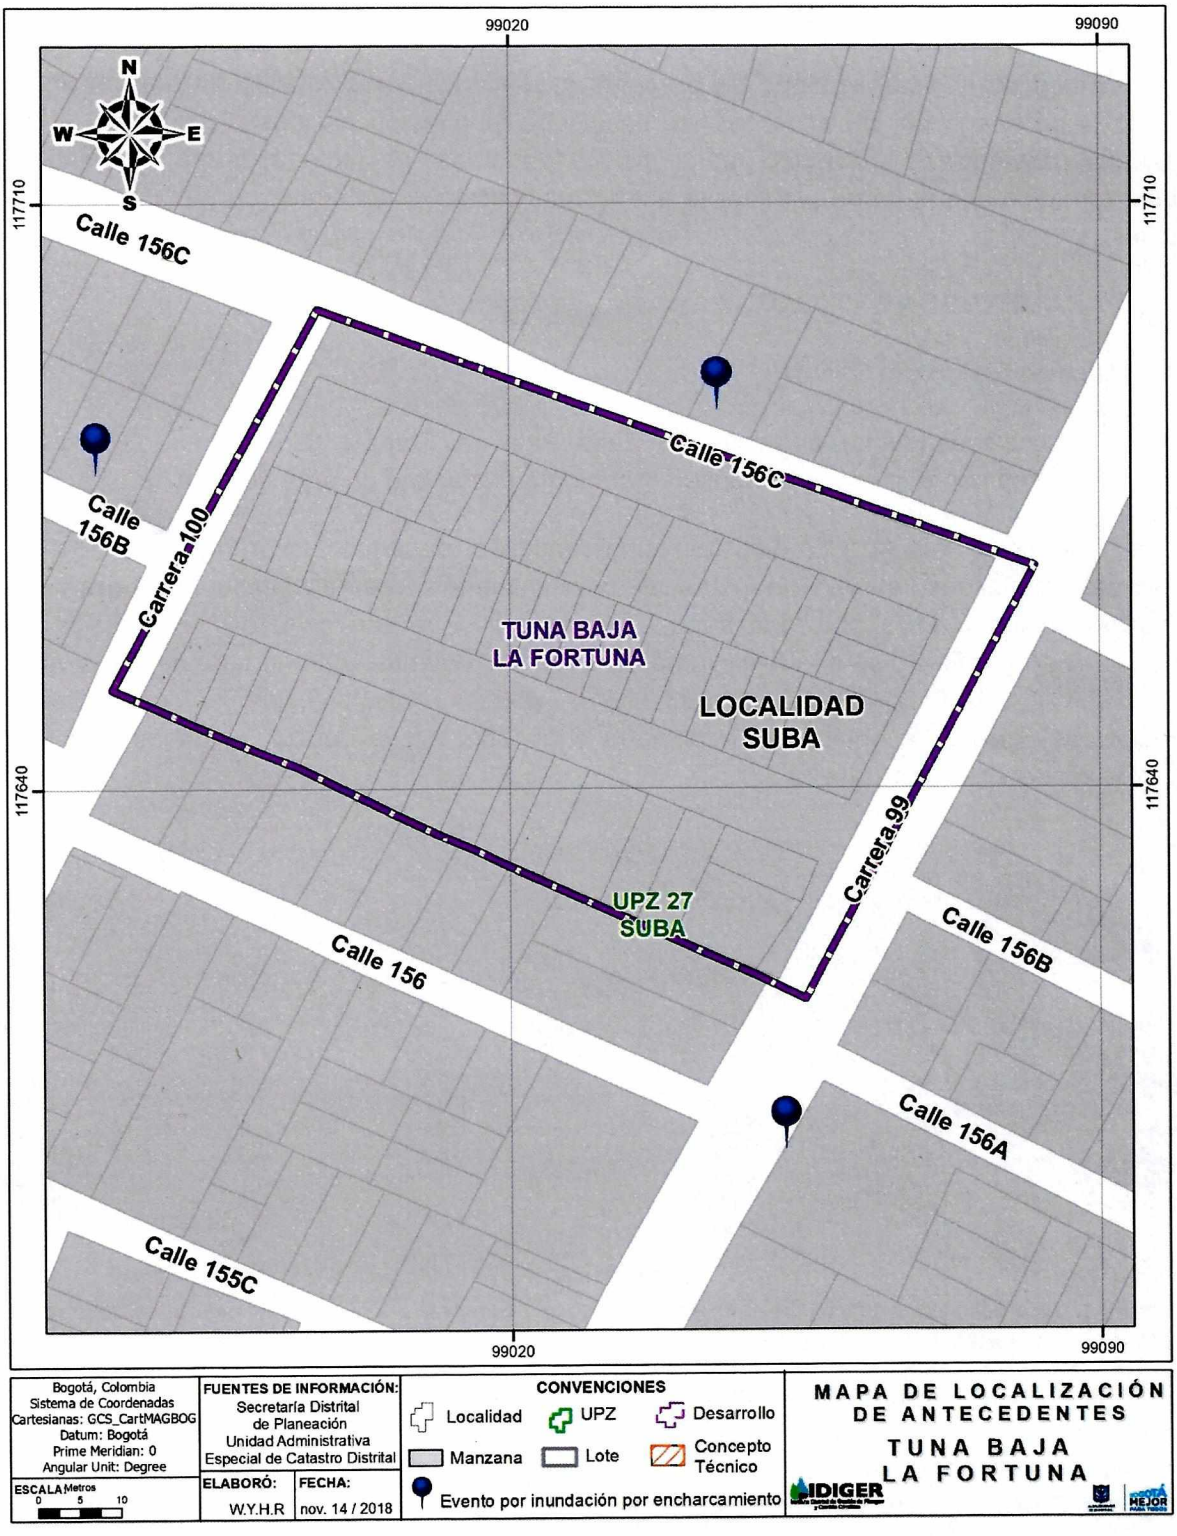
Figura 2. Mapa de localización eventos de emergencia por encharcamiento próximos al desarrollo Tuna Baja La Fortuna

En la bitácora de emergencias se encontraron tres (3) eventos asociado a inundación por encharcamiento y daños en redes de servicio de alcantarillado que afectaron el sector en análisis (**Figura 2** y **Tabla 3**). En cuanto a los eventos de encharcamiento, se puede decir, que posiblemente pudieron generarse por falta de capacidad hidráulica del sistema de drenaje pluvial de la zona.

TIPO DE EVENTO	FECHA	DIRECCIÓN
Daño en redes de servicio públicos acueducto	27/11/2012	CL 156B 100 10
Daño en redes de servicio públicos acueducto	24/07/2014	CL 156C 99 44
Daño en redes de servicio públicos alcantarillado	31/07/2014	KR 99 156 B24

- Teniendo en cuenta que se pueden presentar eventos de encharcamiento, por tratarse de un sector dominado por una topografía plana, se recomienda a la EAB-ESP implementar obras de infraestructura y mantenimiento, que contribuyan con el mejoramiento integral del sector, entre otras, mantenimiento de las redes de acueducto y alcantarillado sanitario, de las vías y obras de drenaje para el manejo de aguas lluvias y de escorrentía superficial, implementando las medidas que garanticen que no se presenten obstrucciones así como reflujos de aguas por el sistema de alcantarillado sanitario y pluvial establecido en esta zona.

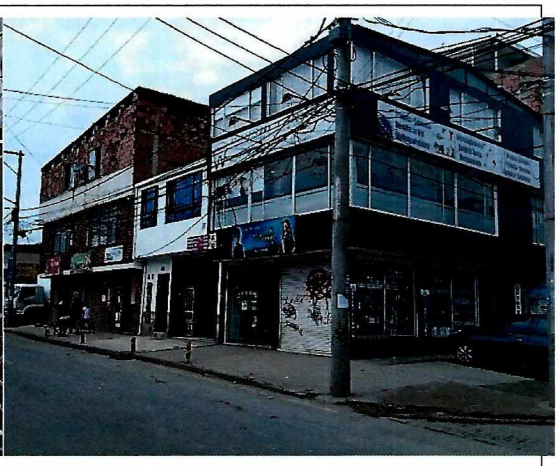
Fotografía 1. Vista del uso residencial presente en el desarrollo Tuna Baja La Fortuna a lo largo de las calles 156B y 156C

Fotografía 2. Vista del uso mixto existente en los predios ubicados sobre la carrera 99.

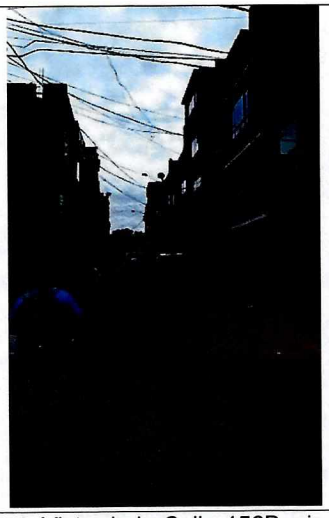
En cuanto a las vías internas del desarrollo, se encuentran la Calle 156B de tipo vehicular, se encuentra sin estructura de pavimento ni construcciones de drenaje (**Fotografía 4**), la Calle 156C de tipo vehicular, adoquinada y con construcciones de drenaje aunque deteriorada por el uso cerca de la Carrera 99 (**Fotografía 5**) y finalmente los tramos de las Carreras 99 y 100 entre calles

156B y 156C, estas son vehiculares pavimentadas y cuentan con sistema de drenaje (**Fotografía 6**).

Fotografía 3. Sistema estructural predominante en las edificaciones del desarrollo.

Fotografía 4. Vista de la Calle 156B, sin pavimento ni construcciones de drenaje

Fotografía 5. Vista de la Calle 156C, adoquinada, con deterioro evidente en las cercanías de la Carrera 99.

Fotografía 6. Vista de la Carrera 100, pavimentada y con sistema de drenaje.

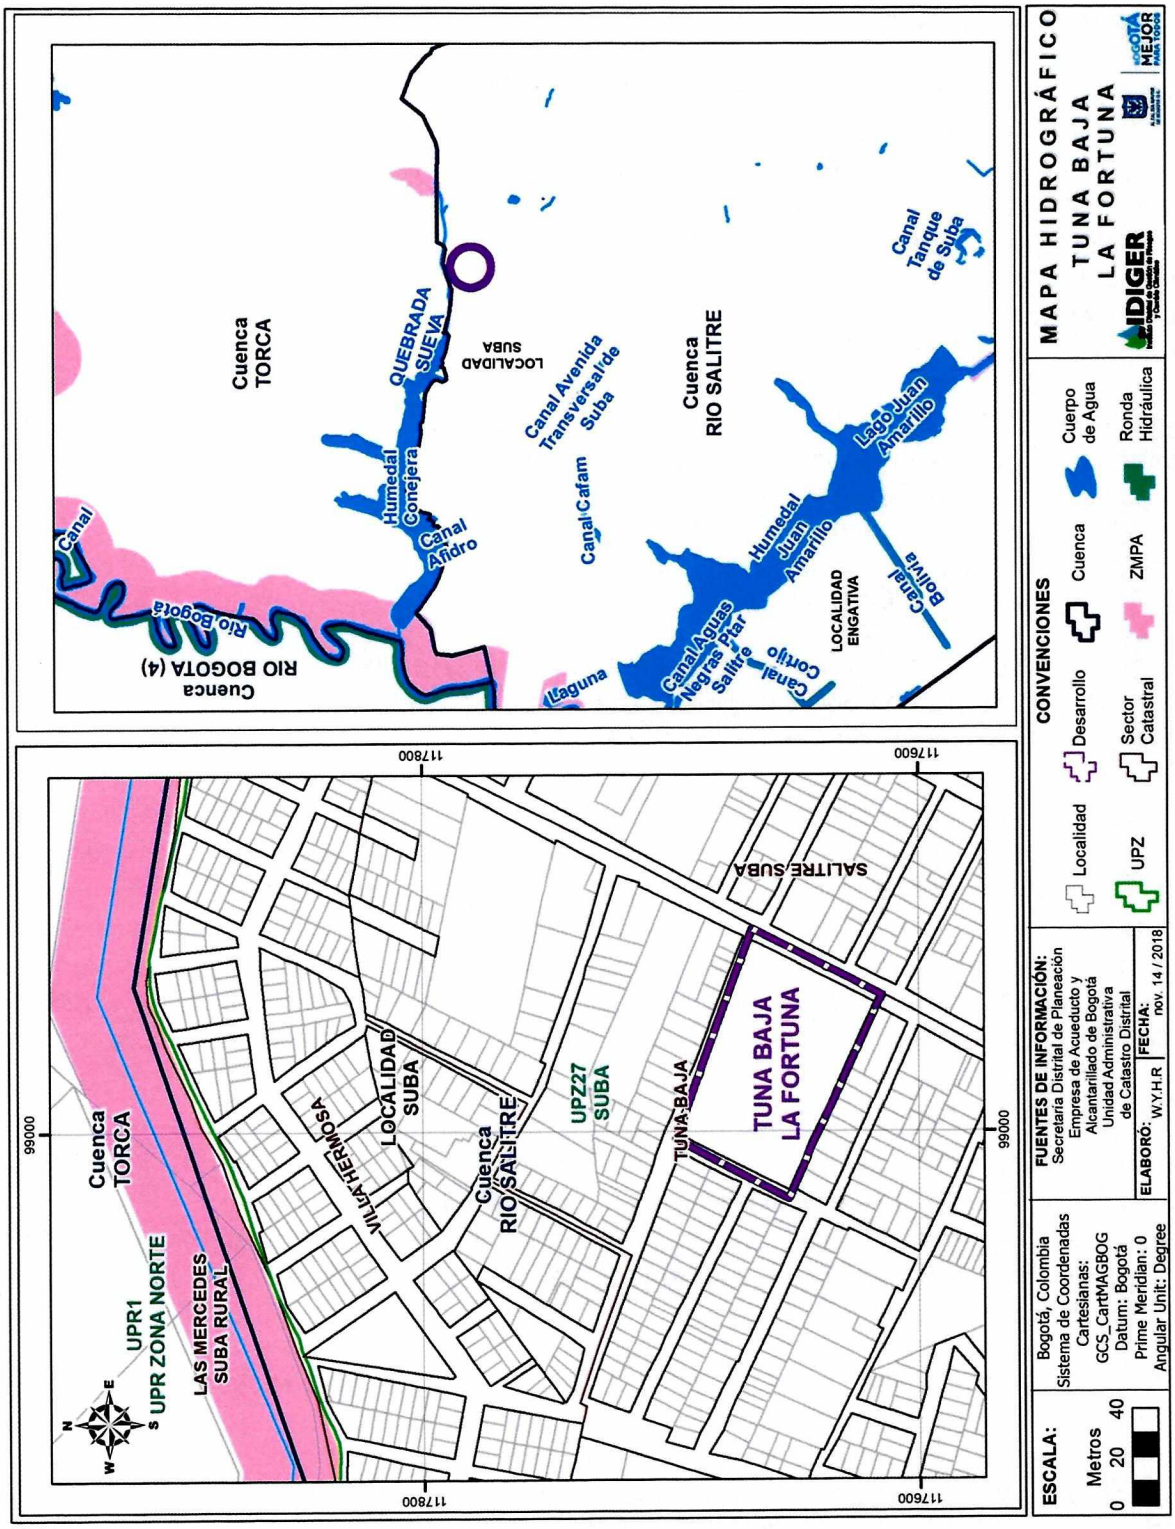
Figura 3. Mapa hidrográfico de la cuenca fluvial para el Desarrollo Tuna Baja La Fortuna

Hidrográficamente, el desarrollo Tuna Baja La Fortuna, se encuentra sobre la cuenca Fluvial Río Torca y dentro de la cuenca sanitaria Salitre y subcuenca sanitaria Las Mercedes. En el desarrollo no se encuentran cauces o canales permanentes que lo crucen o afecten. El cuerpo de agua más cercano es la Quebrada La Salitrosa, la cual no representa amenaza por inundación por desbordamiento para el desarrollo como se observa en la **Figura 3**.
