1.1 CONCEPTO TÉCNICO No.	**CT-7278**
1.2 ÁREA:	Análisis y Mitigación de Riesgos
1.3 COORDINACIÓN:	Estudios y Conceptos Técnicos
1.4 REFERENCIA CRUZADA RADICADO FOPAE:	2014ER365
1.5 RESPUESTA OFICIAL No.	RO-68372

2.1 SOLICITANTE:	Curaduría Urbana No. 4
2.2 PROYECTO:	Vivienda
2.3 LOCALIDAD:	4. San Cristóbal
2.4 UPZ:	50. La Gloria
2.5 BARRIO O SECTOR CATASTRAL:	Barrio San Martín de Loba
2.6 DIRECCIÓN:	Carrera 1 F No 41 - 02 Sur (**)
2.7 CHIP:	AAA0004WXUH (*)
2.8 MANZANA CATASTRAL:	53
2.9 PREDIO CATASTRAL:	21
2.10 ÁREA (Ha):	0,0114 (*)
2.11 FECHA DE VISITA: **FECHA DE EMISIÓN:**	Enero 24 de 2014 Febrero 27 de 2014

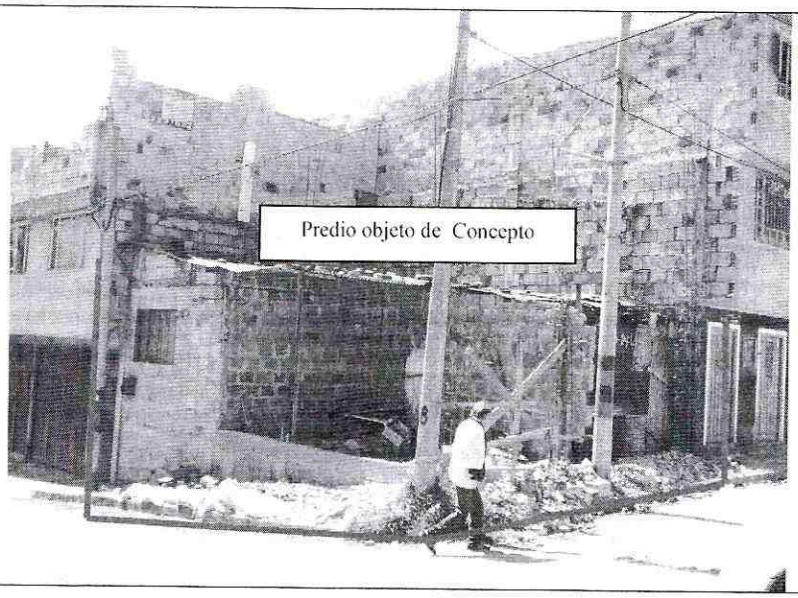
Fotografía No. 1. Predio correspondiente al CHIP: AAA0004WXUH, barrio San Martín de Loba de la Localidad de San Cristóbal.

local, ni de carácter general en la ladera o zonas aledañas al predio evaluado (Fotografías 1 a 3).

- Considerando que en la visita efectuada al predio de la Carrera 1 F No 41 - 02 Sur del Barrio San Martín de Loba (Fotografías 1 a 3), se encontró una edificación en proceso constructivo de una (1) planta, la cual puede ajustarse a las especificaciones presentadas en la solicitud hecha por la Curaduría Urbana No. 4. Se recomienda a la Alcaldía Local de San Cristóbal, verificar si se ha cometido alguna infracción urbanística para que si es del caso, lleve a cabo las acciones pertinentes dentro de su competencia como encargada del control urbano en su localidad.

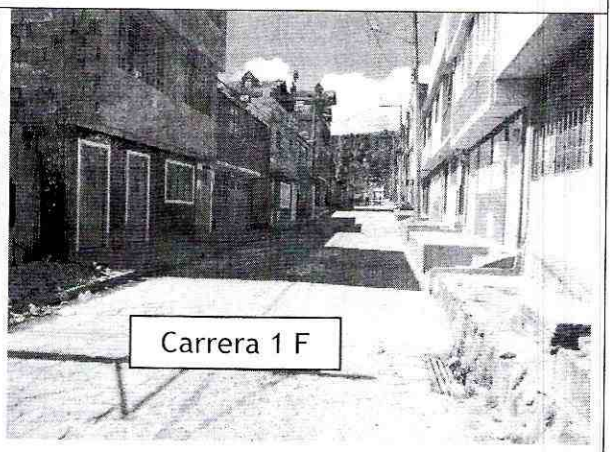
En el momento de la visita al predio objeto del presente concepto técnico, se encontró una obra en construcción de una edificación de un (1) piso, en mampostería parcialmente confinada, sin cerramiento preventivo. La edificación puede ajustarse a las condiciones del proyecto mencionado en el oficio de la solicitud remitido por la Curaduría Urbana 4, ya que allí se especifica licencia de construcción modalidad obra nueva y demolición total para una (1) casa de tres (3) pisos. En el predio no se observaron evidencias de afectación por procesos de remoción en masa de carácter
