DIAGNÓSTICO TÉCNICO – DI No. 17294
SUBDIRECCIÓN DE ANÁLISIS DE RIESGOS Y EFECTOS DE CAMBIO CLIMÁTICO
GRUPO ASISTENCIA TÉCNICA
RADICADO IDIGER 2022ER4286

DIRECCIÓN:	Ocupación No. 511 Polígono de monitoreo 036 – Predio Los Molinos	**COORDENADAS ÁREA INSPECCIONADA**		X: 95749.64 Y: 95096.80	
SECTOR CATASTRAL:	Marruecos	**ÁREA DIRECTA AFECTADA:**		Sin afectación	
UPZ:	54 – Marruecos	**POBLACIÓN ATENDIDA:**		-	
LOCALIDAD:	18 – Rafael Uribe Uribe	**FAMILIAS**	- **ADULTOS**	- **MENORES**	-
CHIP:	Sin información	**PREDIOS EVALUADOS**		1	
ÁREA INSPECCIONADA:	100 m²	**DOCUMENTO REMISORIO**		CR-43497

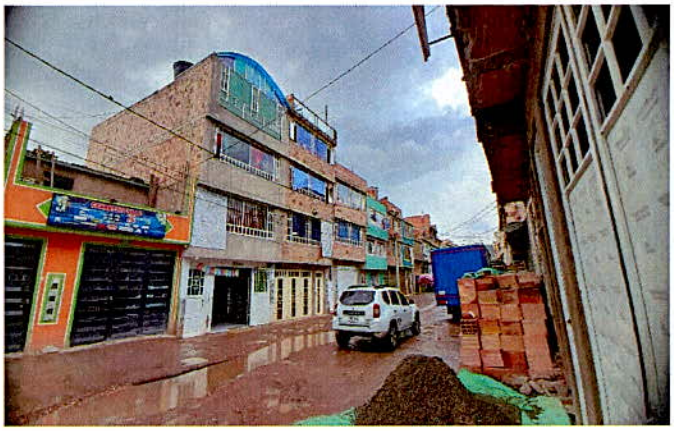
Personal del Instituto Distrital de Gestión de Riesgos y Cambio Climático - IDIGER realizó visita técnica al sector donde se localiza el predio Ocupación No. 511 del Polígono de Monitoreo 036 Predio Los Molinos, en una zona con una pendiente cercana a los 10°, consolidada parcialmente urbanísticamente, con vías de acceso vehicular en afirmado y sin sistemas para el drenaje de aguas de escorrentía superficial; zona en donde se emplazan múltiples viviendas de uno a cinco niveles que constituyen al parecer construcciones de origen informal (ver fotografía 1).

se apreciaron los elementos de cerramiento de fachada en los cuales no se observaron patologías estructurales, tales como grietas, fisuras, deformaciones, pérdida de verticalidad entre otros. Sobre el terreno aledaño al predio mencionado, no se identificaron condiciones que pudiesen indicar la presencia de algún proceso de inestabilidad activo (ver fotografía 1 y 2).

Fotografía 1. Vista del sector donde se ubica el predio Ocupación No. 511 del Polígono de Monitoreo 036 Predio Los Molinos, en el Sector Catastral Marruecos de la Localidad Rafael Uribe Uribe.
