1. INFORMACIÓN DE REFERENCIA

1.1 CONCEPTO DE AMENAZA RUINA Nº CAR:	2971
1.2 ÁREA:	Análisis de Riesgos y Efectos Cambio Climático
1.3 AREA FUNCIONAL:	Conceptos Técnicos para Proyectos Públicos
1.4 REFERENCIA CRUZADA RADICADO IDIGER:	2018ER14053
1.5 RESPUESTA OFICIAL No.	RO-103700

2.1 SOLICITANTE:	ALCALDIA LOCAL DE SUBA
2.2 LOCALIDAD:	(11) SUBA
2.3 UPZ:	(28) EL RINCON
2.4 BARRIO O SECTOR CATASTRAL:	PUERTA DEL SOL
2.5 DIRECCIÓN:	CALLE 140 A No. 108 A - 15
2.6 CHIP:	AAA0129HAYN
2.7 FECHA DE VISITA:	AGOSTO 16 DE 2018
2.8 POBLACIÓN BENEFICIADA:	12 Personas – 5 Familias
2.9 ÁREA (m2):	300 m² (Aproximadamente)

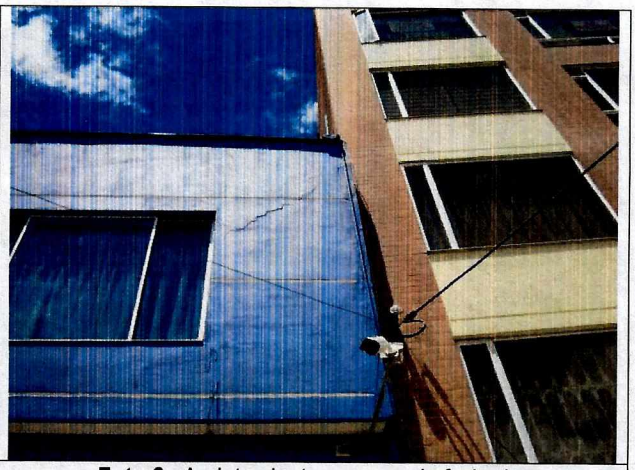
Foto 1. Fachada general del predio objeto del concepto.

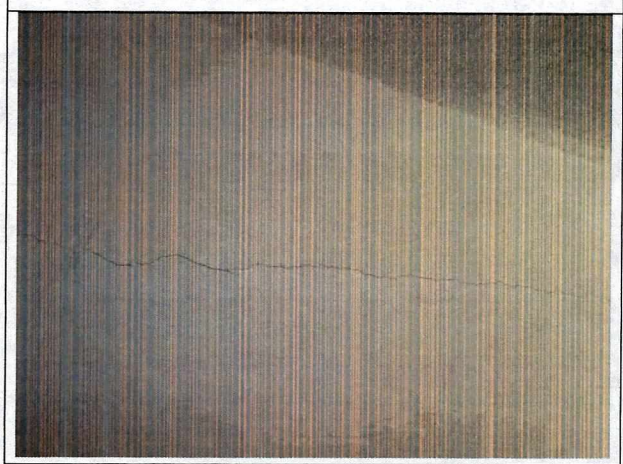
Foto 4. Muros internos de primer piso.

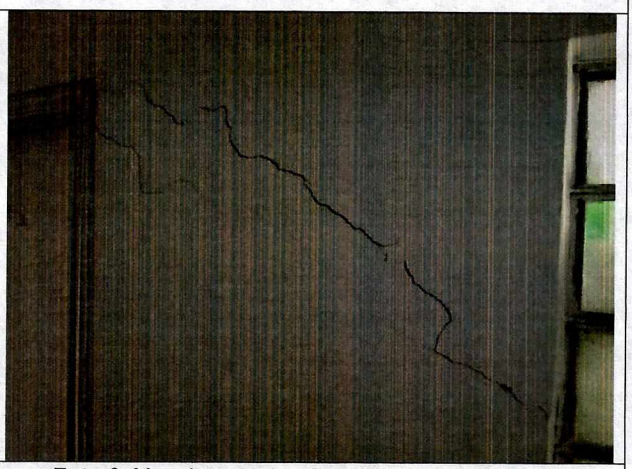
Foto 5. Fisuras en muro de primer piso.

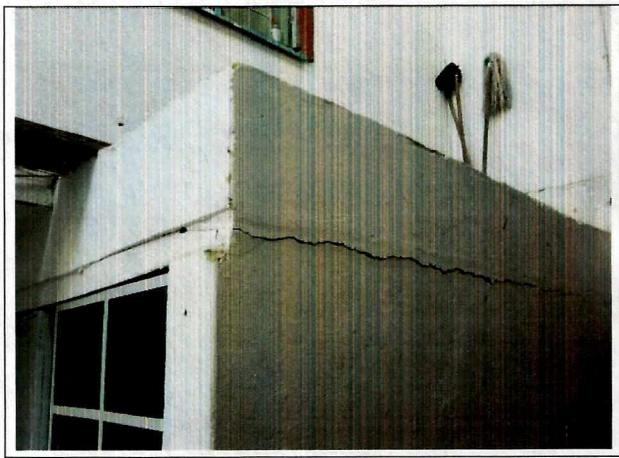
Foto 7. Separación de la junta entre muro y placa.

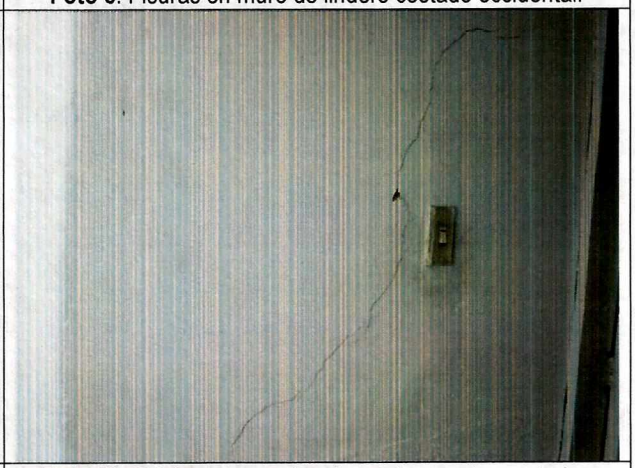
Foto 10. Grieta en muro de primer piso, sector posterior.

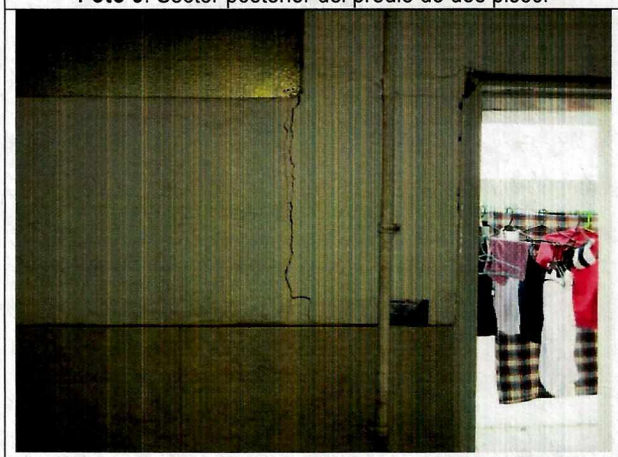
Foto 11. Grietas y fisuras de muros, sector posterior.

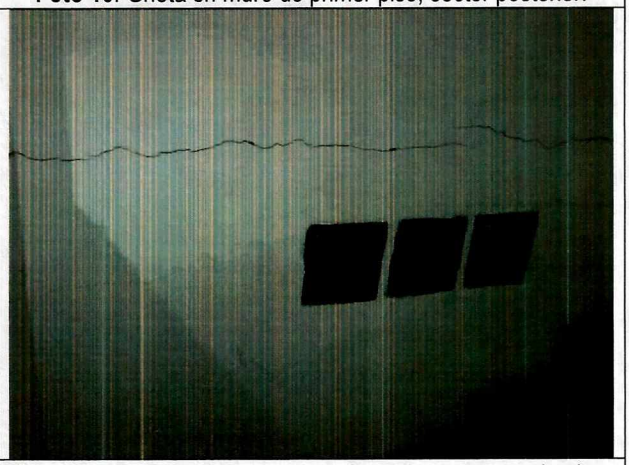
Foto 12. Grieta en muro de punto fijo, primer a segundo piso.

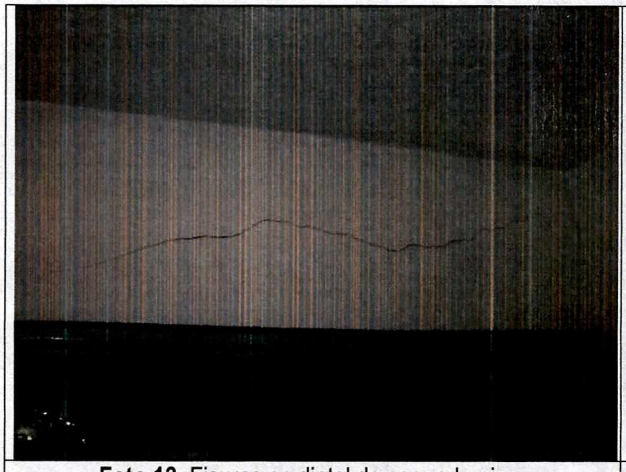
Foto 13. Fisuras en dintel de segundo piso.

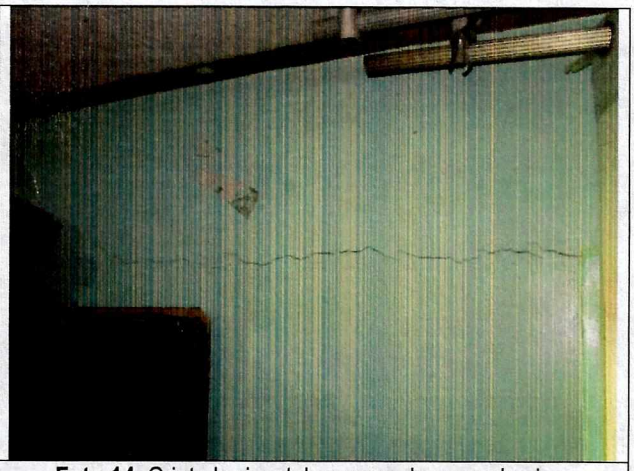
Foto 14. Grieta horizontal en muro de segundo piso.

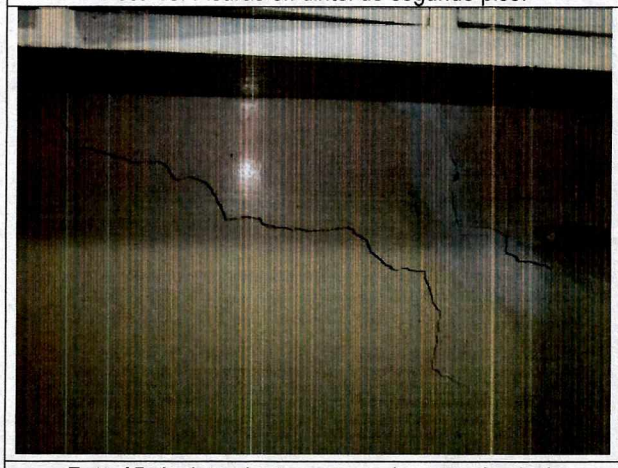
Foto 15. Agrietamiento en muro de segundo nivel.

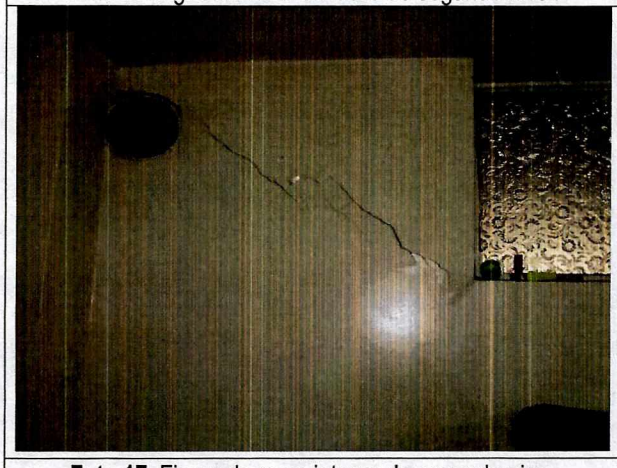
Foto 17. Fisura de muro interno de segundo piso.

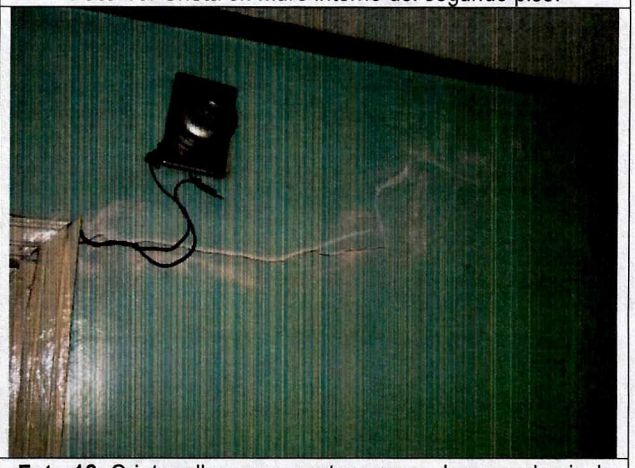
Foto 18. Grieta rellena con mortero, muro de segundo nivel.

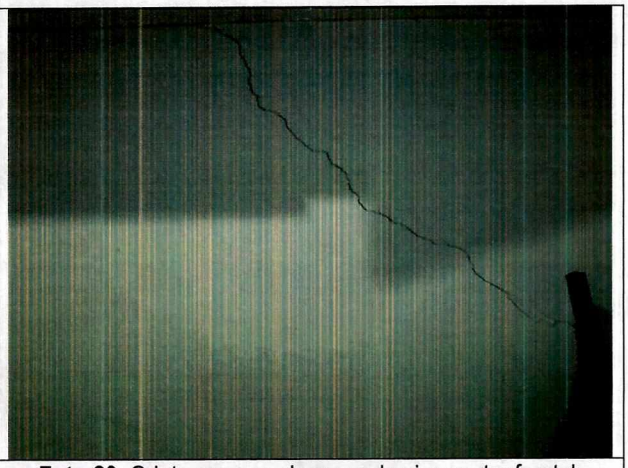
Foto 20. Grieta en muro de segundo piso sector frontal.

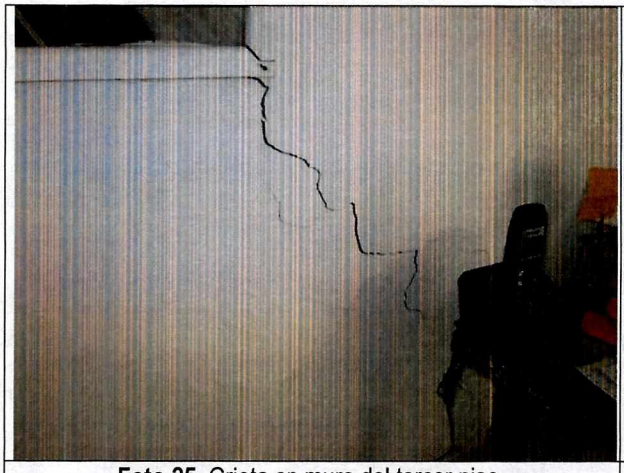
Foto 25. Grieta en muro del tercer piso.

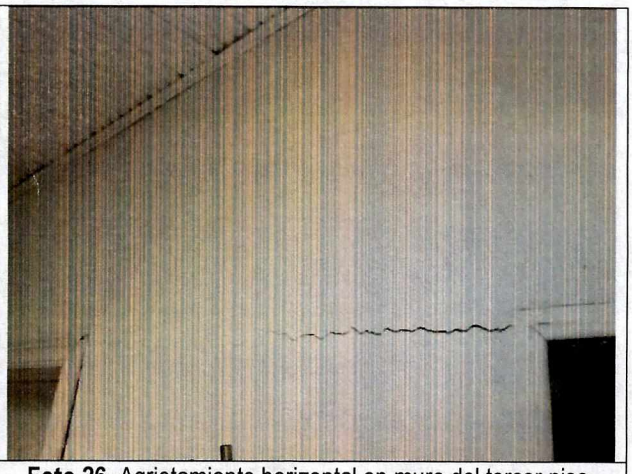
Foto 26. Agrietamiento horizontal en muro del tercer piso.

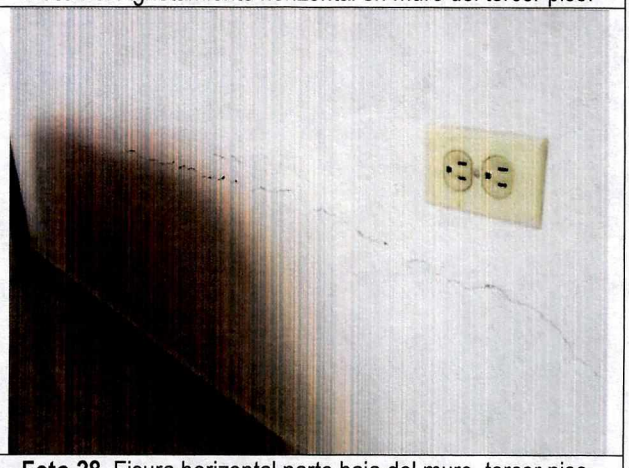
Foto 28. Fisura horizontal parte baja del muro, tercer piso.

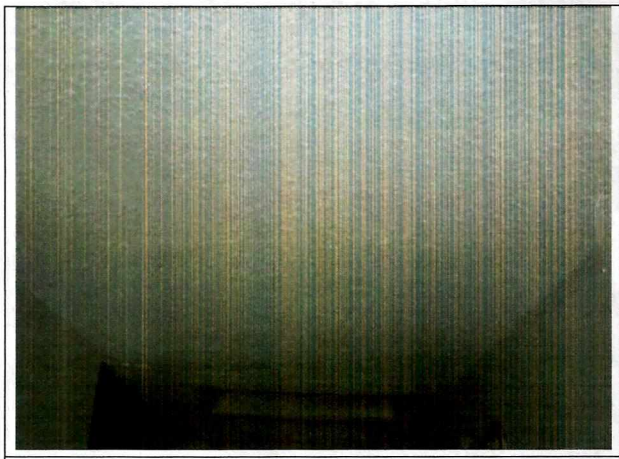
Foto 31. Entrepiso del segundo nivel, sin daño visible.

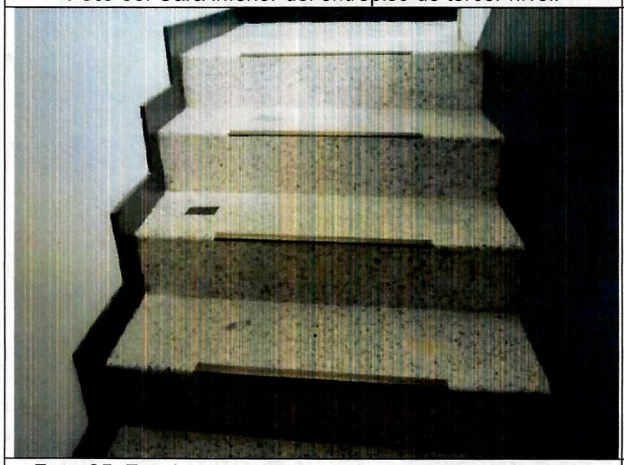
Foto 35. Escaleras a tercero, en buen estado estructural.

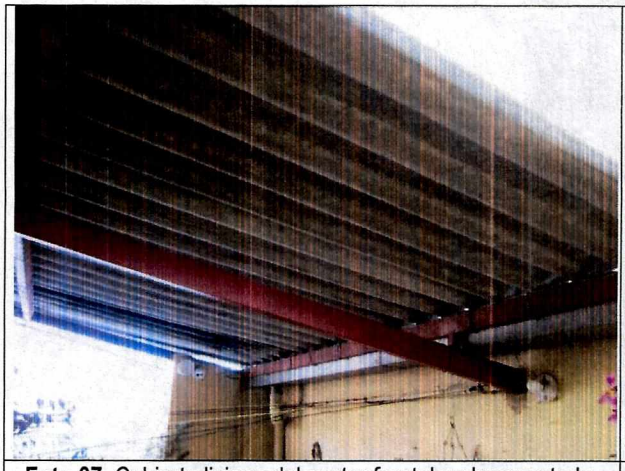
Foto 37. Cubierta liviana del sector frontal en buen estado.

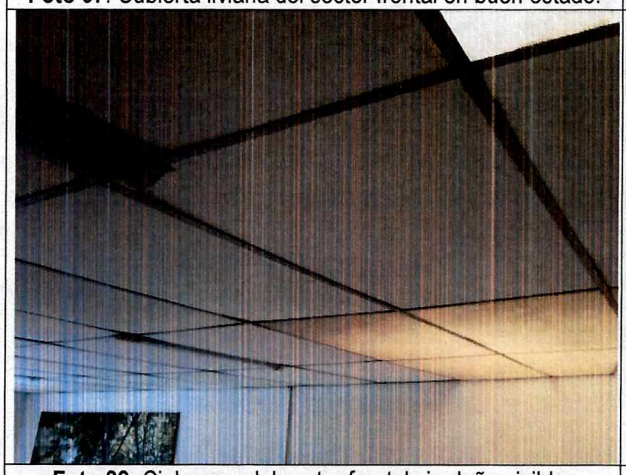
Foto 39. Cielo raso del sector frontal sin daño visible.

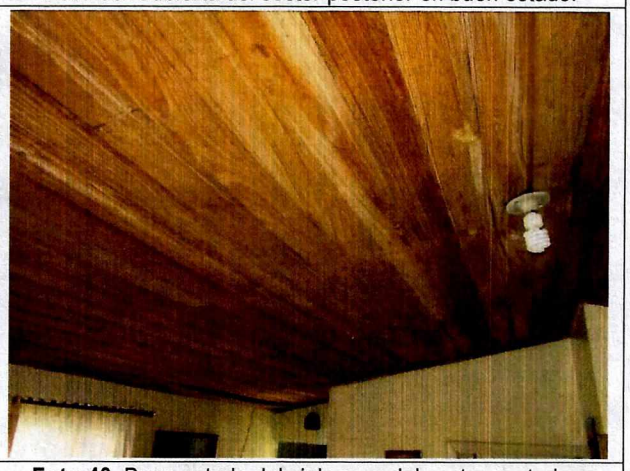
Foto 40. Buen estado del cielo raso del sector posterior.
