DIAGNÓSTICO TÉCNICO – DI No. 15873
SUBDIRECCIÓN DE ANÁLISIS DE RIESGOS Y EFECTOS DE CAMBIO CLIMÁTICO
GRUPO ASISTENCIA TÉCNICA
RADICADO IDIGER 2021ER6955

DIRECCIÓN:	Predio P1: Carrera 9B Este No. 24A-11 Sur	**COORDENADAS ÁREA INSPECCIONADA**				X_1:99.155,10 Y_1: 96.674,26 X_2:99.178,32 Y_2: 96.689,64 X_3: 99.184,88 Y_3: 96.668,35 X_4: 99.161,06 Y_4: 96.658,88		
SECTOR CATASTRAL:	San Pedro	**ÁREA DIRECTA AFECTADA:**				500 m^2		
UPZ:	32- San Blas	**POBLACIÓN ATENDIDA:**				4		
LOCALIDAD:	04-San Cristóbal	**FAMILIAS**	1	**ADULTOS**	4	**MENORES**	0	
CHIP:	AAA0002XJKL	**PREDIOS EVALUADOS**				1		
ÁREA INSPECCIONADA:	600 m^2	**DOCUMENTO REMISORIO**				CR- 40566

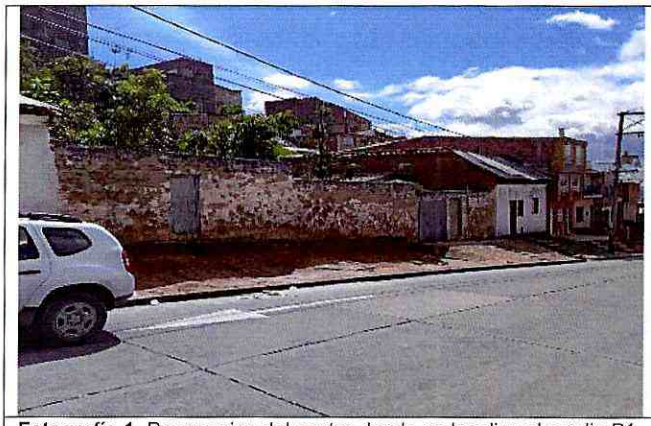
En el sector analizado se observa que las vías se encuentran en pavimento rígido (ver fotografía 1). En los predios del sector se emplazan construcciones de uno a tres niveles en mampostería simple y parcialmente confinada. Se evidenció presencia elementos pertenecientes a sistemas de acueducto y alcantarillado en el sector a la altura de la Carrera 9B Este.

Fotografía 1. Panoramica del sector donde se localiza el predio P1, en el Sector Catastral San Pedro.

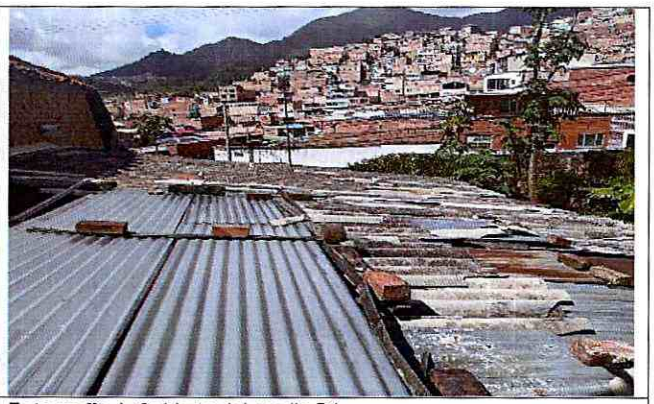
El predio P1, se emplaza una vivienda construida en mampostería simple en el año 1.977. La vivienda es de un en altura, con una cubierta la cual está conformada en tejas de asbesto cemento y láminas de zinc, soportada en perfiles de madera y aluminio, con acceso peatonal por la Carrera 9B Este. El uso del predio P1 es residencial. (Ver fotografías 2, 3 y 4)

Fotografía 2. Interior del predio P1 en mampostería simple

Fotografía 3. Estado actual de los muros en mamposteria en el predio P1

Fotografía 4. Cubierta del predio P1.

- Las intervenciones u obras a realizar en el predio de la Carrera 9B Este No. 24A-11 Sur (P1), en el Barrio San Pedro de la Localidad de San Cristóbal, deben estar soportadas en estudios estructurales y geotécnicos previstos por la Ley 400 de 1997 (Decreto 926 de 2010-Reglamento Colombiano de Construcción Sismo Resistente NSR-10) bajo la normatividad urbanística que se encuentre vigente para el sector.
