1.1 CONCEPTO TÉCNICO No. CT:	**7270**
1.2 ÁREA:	Análisis y Mitigación del Riesgo
1.3 COORDINACIÓN:	Estudios y Conceptos Técnico
1.4 REFERENCIA CRUZADA RADICADO FOPAE:	2013ER26681
1.5 RESPUESTA OFICIAL No.	RO-68336

2.1 SOLICITANTE:	Curaduría Urbana No.5
2.2 PROYECTO:	Carrera 5F No.48J-06 Sur
2.3 LOCALIDAD:	18 - Rafael Uribe Uribe
2.4 UPZ:	54 - Marruecos
2.5 BARRIO O SECTOR CATASTRAL:	Los Molinos I Sector
2.6 DIRECCIÓN:	Carrera 5F No.48J-06 Sur
2.7 CHIP:	AAA0009RTPA
2.8 MANZANA CATASTRAL:	32
2.9 PREDIO CATASTRAL:	13
2.10 ÁREA (Ha):	0.0044 (*)
2.11 FECHA DE VISITA:	Enero 22 de 2014

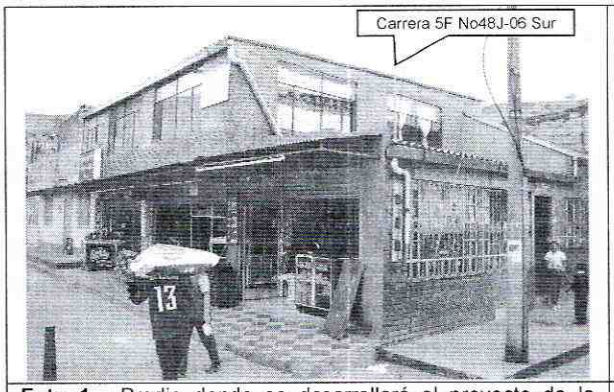
De acuerdo a la inspección visual realizada durante la visita técnica en el predio se encontró una edificación de un (1) nivel, construida con mampostería de bloque de arcilla y sistema estructural de muros de carga. Las viviendas vecinas construidas con mampostería de ladrillo y bloque de arcilla parcialmente confinadas con vigas y columnas de concreto reforzado no evidencian fallas de tipo estructural, ni daños que permitan inferir la presencia de procesos de inestabilidad geotécnica activos de carácter local dentro del área del proyecto. Sin embargo, con el fin de preservar las construcciones existentes, se recomienda para la construcción del proyecto, realizar análisis de estabilidad de las intervenciones de tal forma que se garanticen factores de seguridad no solo para el proyecto sino para las construcciones e infraestructura adyacente.

Es importante anotar, que en el momento de la visita no se observaron procesos de remoción en masa activos de carácter local ni general del terreno, ya que no se encontraron evidencias de ellos en la zona de influencia del proyecto.

Foto 1. Predio donde se desarrollará el proyecto de la Carrera 5F No.48J-06 Sur de la localidad de Rafael Uribe Uribe.

Foto 2. Vista de los predios aledaños al predio donde se desarrollara el proyecto, así mismo, se observa la Carrera 5F, que sirve acceso al proyecto.
