1.1 CONCEPTO TÉCNICO No:	CT-8298
1.2 DEPENDENCIA:	Análisis de Riesgos y Efectos del Cambio Climático
1.3 AREA FUNCIONAL:	Conceptos para la Planificación Territorial
1.4 CARTA REMISORIA No.	CR-29076

2.1 SOLICITANTE:	Secretaría Distrital del Hábitat – SDHT
2.2 LOCALIDAD:	8 Kennedy
2.3 UPZ:	47 Kennedy Central
2.4 DESARROLLO:	Onasis
2.5 ÁREA (Ha):	0,308 Ha
2.6 FECHA DE VISITA:	28 de junio de 2017
2.7 FECHA DE ELABORACIÓN:	19 de diciembre de 2017
2.8 TIPO DE RIESGO:	Movimientos en masa e inundación por desbordamiento
2.9 VIGENCIA:	La vigencia del presente concepto está en función de las condiciones físicas del desarrollo que sirvieron para las evaluaciones de amenaza, vulnerabilidad y riesgo; por lo tanto, si se producen cambios significativos en las mencionadas condiciones éste deberá ser ajustado.

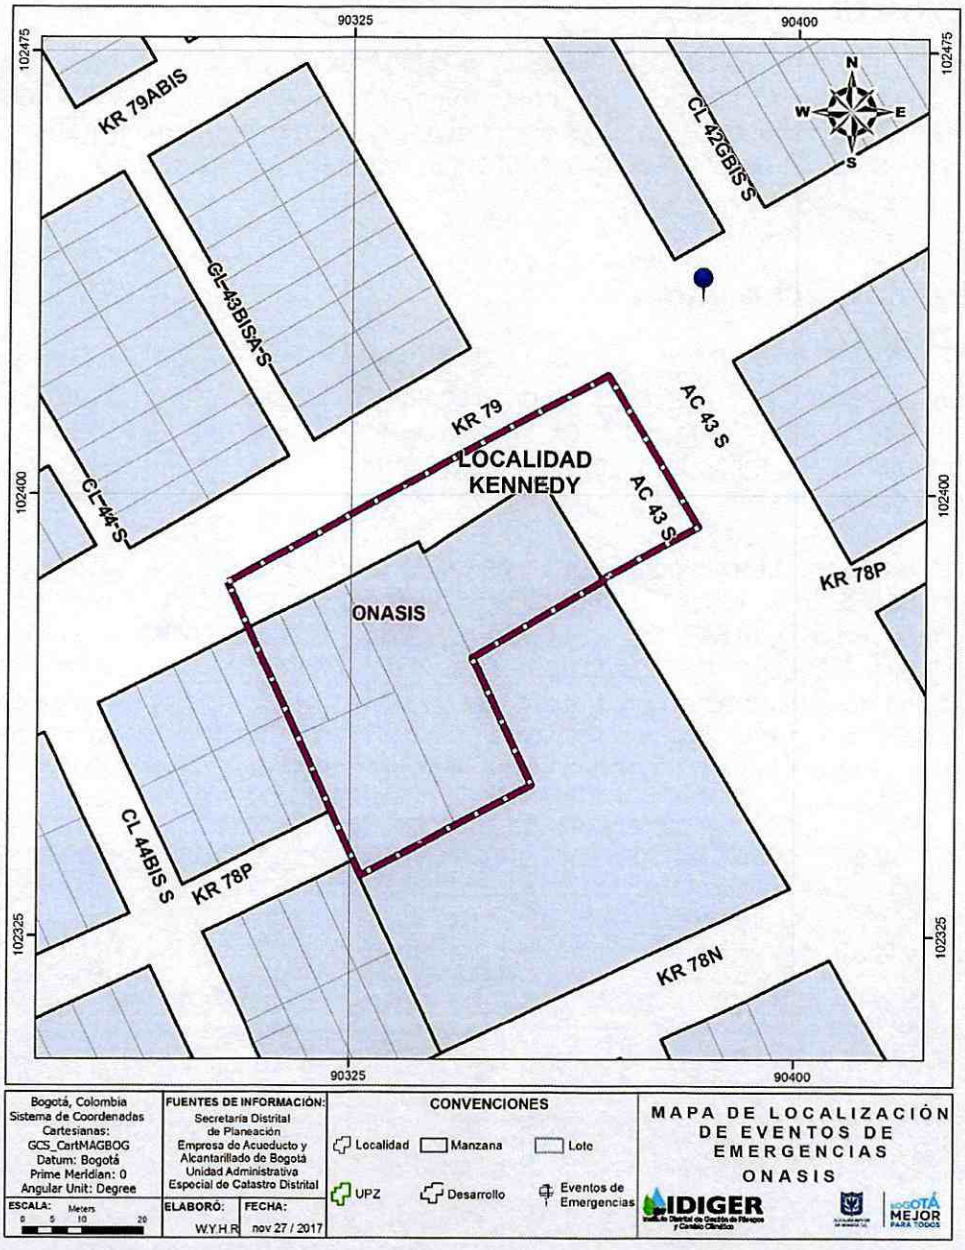
Figura 2. Mapa de localización eventos de emergencia por encharcamiento próximos al desarrollo Onasis

En la bitácora de emergencias se encontró un antecedente de un evento de encharcamiento que afectó sector aledaño al desarrollo en análisis (ver Figura 2 y Tabla 3), el cual se pudo generar por falta de capacidad hidráulica del sistema de drenaje pluvial de la zona.

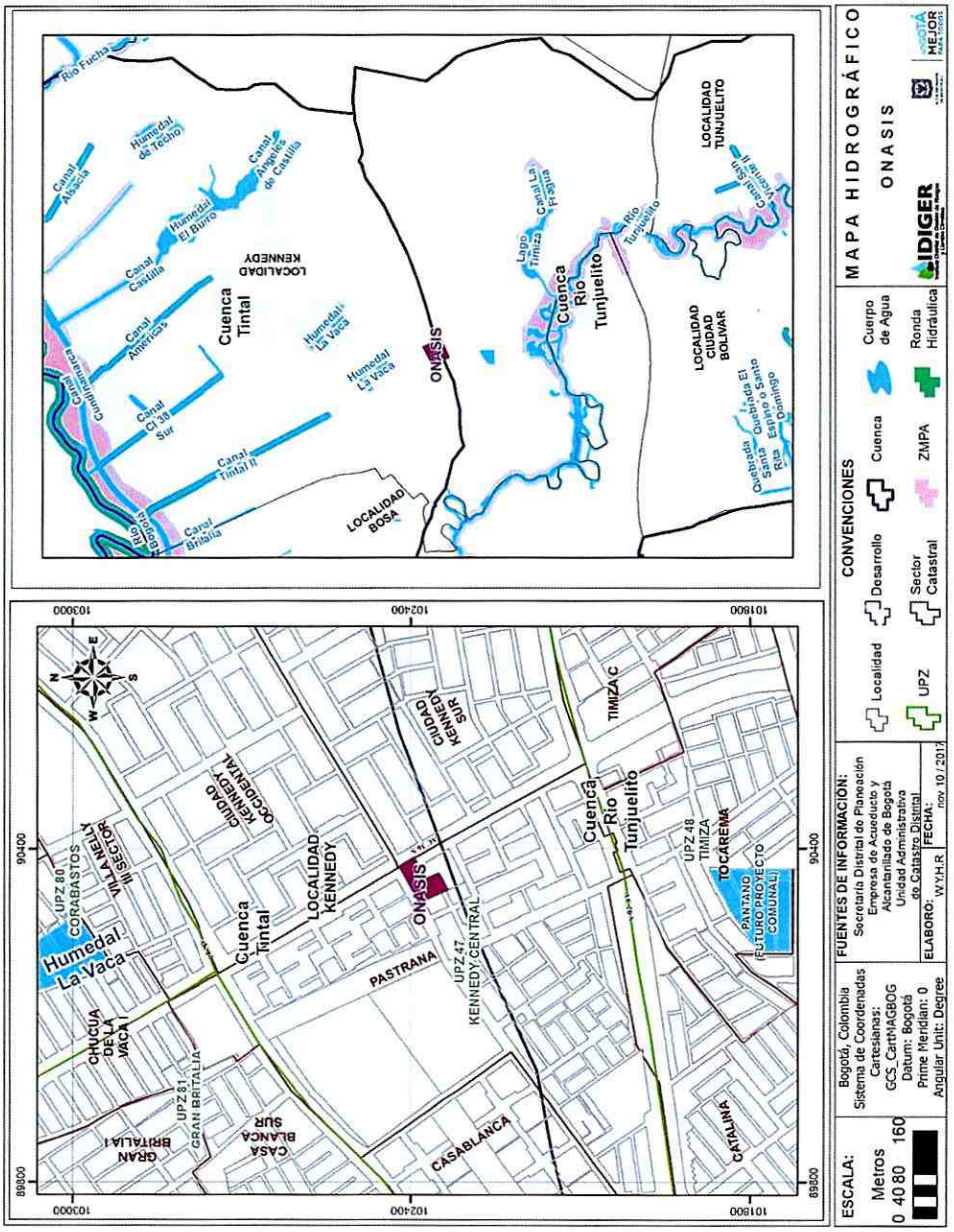
Figura 3. Mapa Hidrográfico para el desarrollo Onasis

de agua más cercano es el Humedal La Vaca y se encuentra aproximadamente a 560 m, el cual no representa ningún tipo de amenaza de inundación por desbordamiento para el desarrollo en análisis como se observa en la Figura 3. Finalmente, el desarrollo cuenta con sistema de alcantarillado pluvial y sanitario, condición evidenciada en la visita de verificación realizada y en información de la Secretaria Distrital de Planeación – SDP.
