# DIAGNÓSTICO TÉCNICO – DI-7946
# SUBDIRECCIÓN DE ANÁLISIS DE RIESGOS Y EFECTOS DE CAMBIO CLIMÁTICO
# COORDINACIÓN DE ASISTENCIA TÉCNICA
# RADICADO IDIGER 2015ER3125
# EVENTO SIRE No 2910501

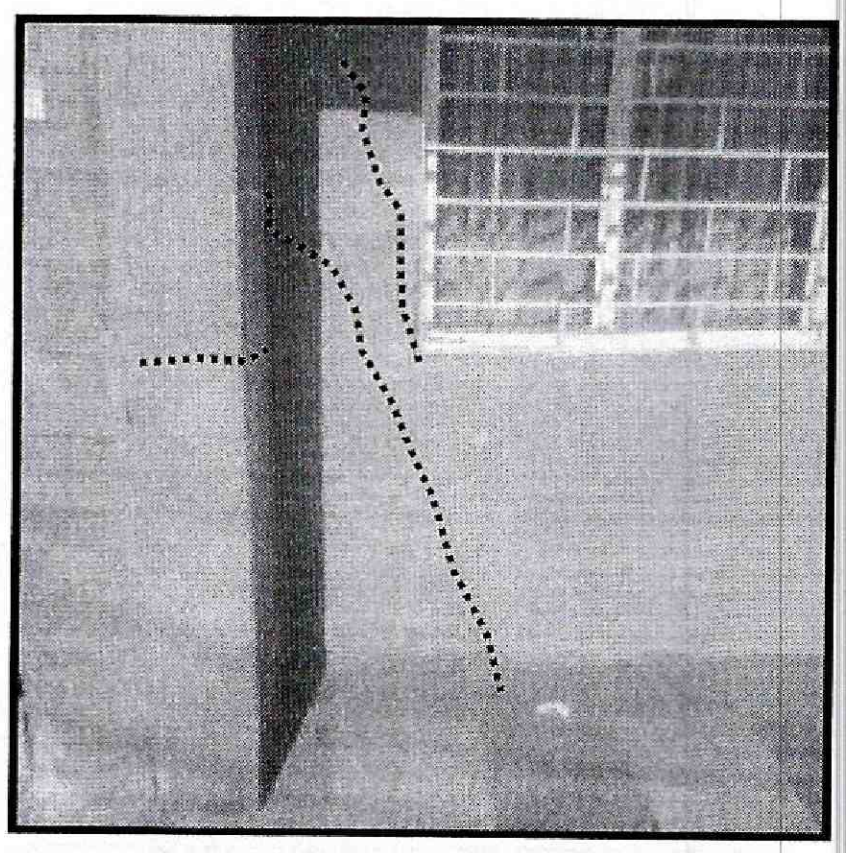
Se aprecia sobre la Carrera 49, que no se construyó una Junta de dilatación, entre los predios de la Carrara 49 # 132-39 y el edificio Pureza (Ver fotografía 4). Adicionalmente sobre la fachada principal del predio de la Carrara 49 # 132-39, se evidencia hacia el costado Sur en el primer nivel, fisuras en sus muros de cerramiento, de tendencia diagonal, con aberturas aproximadas al medio centímetro, así como fisuras de tendencia horizontal, en el muro de cerramiento del costado Sur (Ver fotografía 5). Sobre el muro de fachada de primer nivel, junto a la puerta de acceso, se evidencian fisuras de tendencia diagonal y vertical con aberturas aproximadas a los 0.5cm, las cuales se reflejan hacia el interior del predio en este muro de forma más notoria y continúa. (Ver Fotografías 6 y 7).

***Fotografía 4.*** *No existencia de Junta Constructiva entre el edificio Pureza y el predio en estudio.*

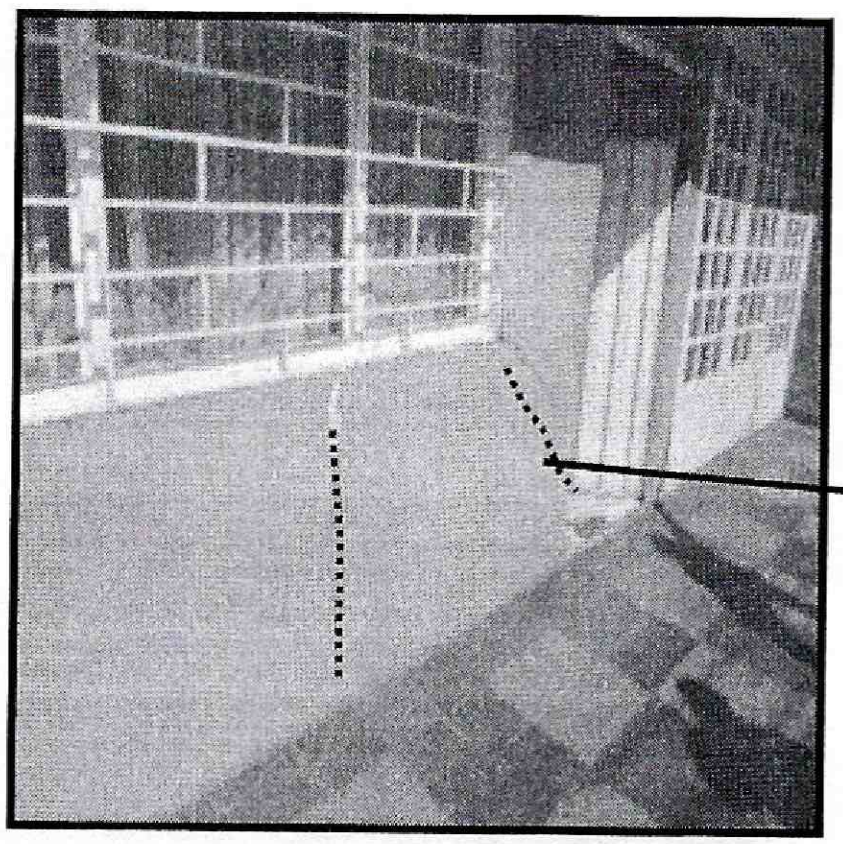
***Fotografía 5.*** *Fisuras de tendencia diagonal y horizontal en los muros de fachada en el primer nivel hacia el costado Sur.*

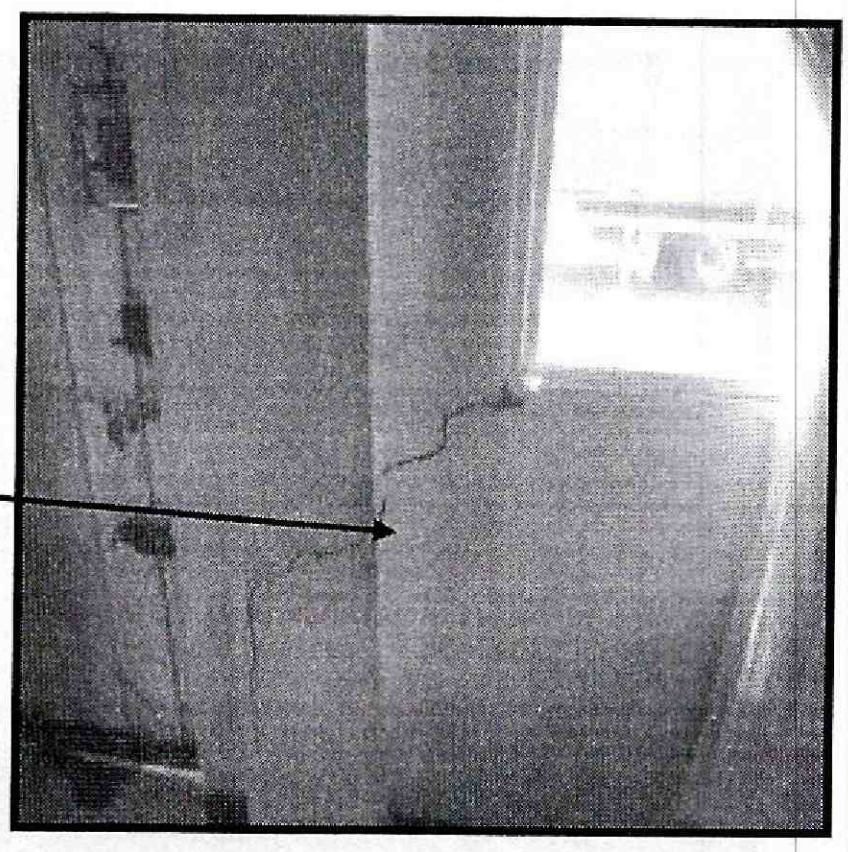
***Fotografía 6.*** *Fisuras de tendencia vertical y diagonal en el muro fachada.*

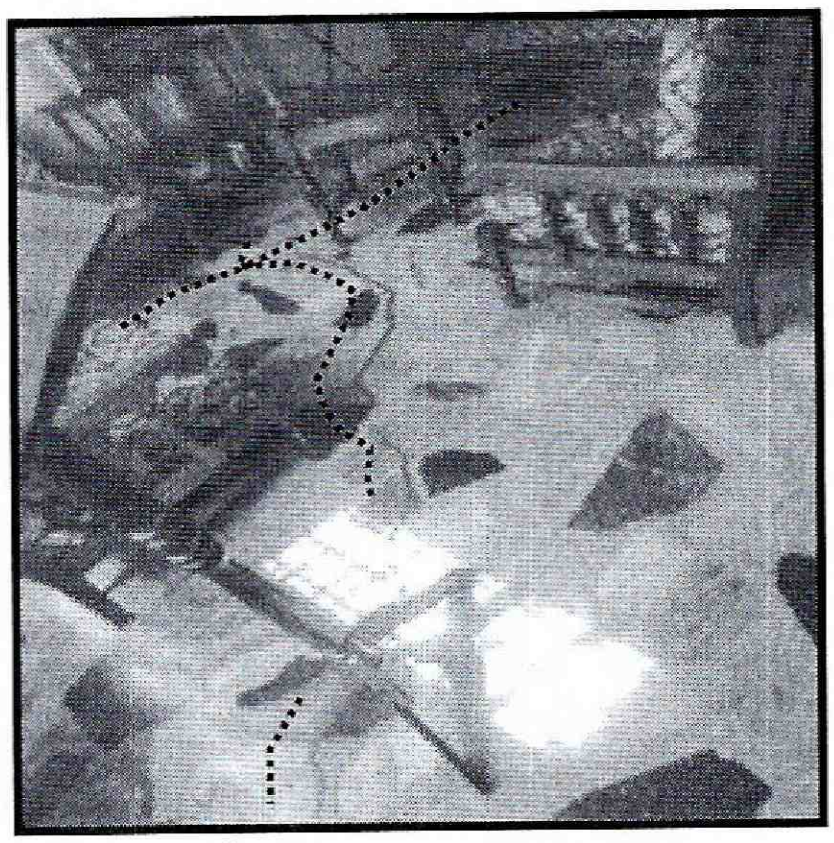
***Fotografía 7.*** *Fisura de tendencia diagonal en la columna de mampostería al interior del predio junto a la puerta de acceso*

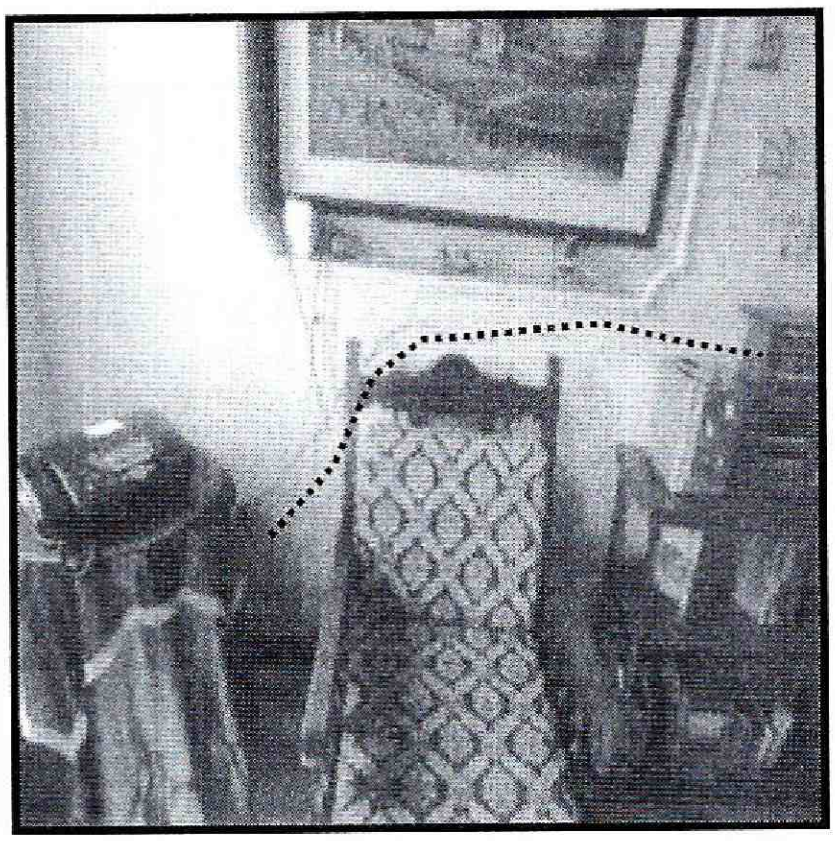
Al interior del predio, en el sector de la Sala, se aprecian fisuras de tendencia longitudinal sobre el acabado de la placa de contra piso, con tendencia a acentuarse hacia el costado Sur, de la misma manera, se observan fisuras en el muro de cerramiento del costado Sur, de tendencia diagonal y horizontal con aberturas aproximadas a los 4mm y longitudes de 3m aproximadamente. (Ver fotografías 8 y 9). En el muro de mampostería del costado Sur, que conforma el ventanal de la sala, se aprecien fisuras de tendencia diagonal con aberturas variables entre el milímetro y los 4mm, aproximadamente (Ver Fotografía 10).

***Fotografía 8.*** *Fisuras de tendencia longitudinal en el acabado de la placa de contra piso en la el sector Sur- Oriental de la Sala.*

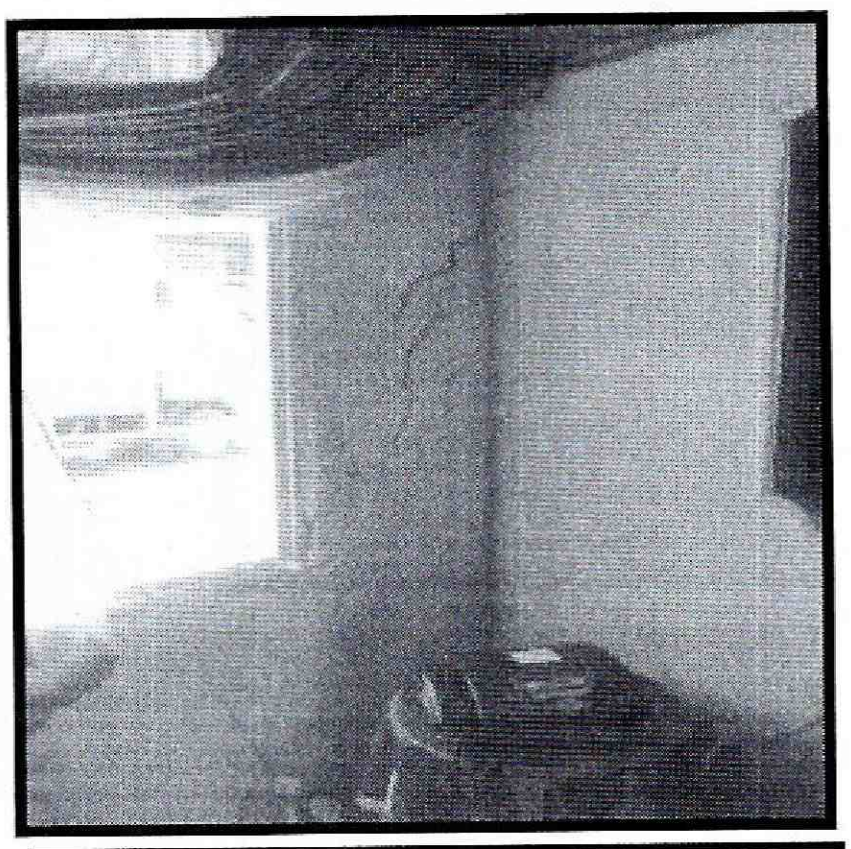
***Fotografía 9.*** *Fisuras de tendencia horizontal y diagonal en el muro de cerramiento del costado Sur, en el acabado de la placa de contra piso en la el sector Sur- Oriental de la Sala.*

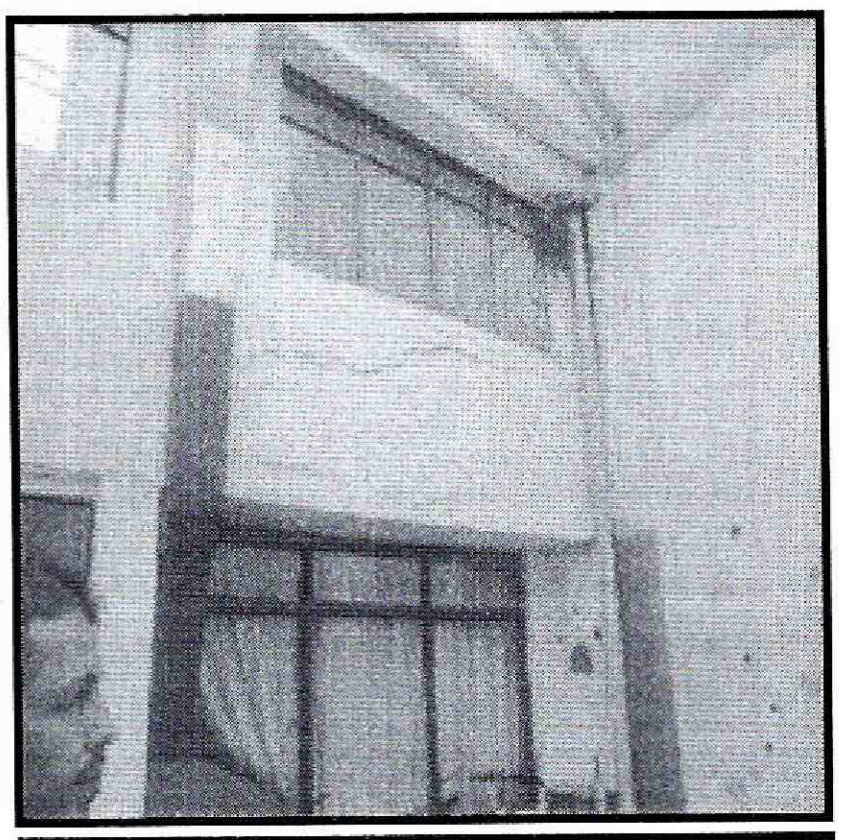
***Fotografía 10.*** *Fisuras de tendencia diagonal en el muro del costado Sur que conforma la ventana de la Sala de la Sala.*

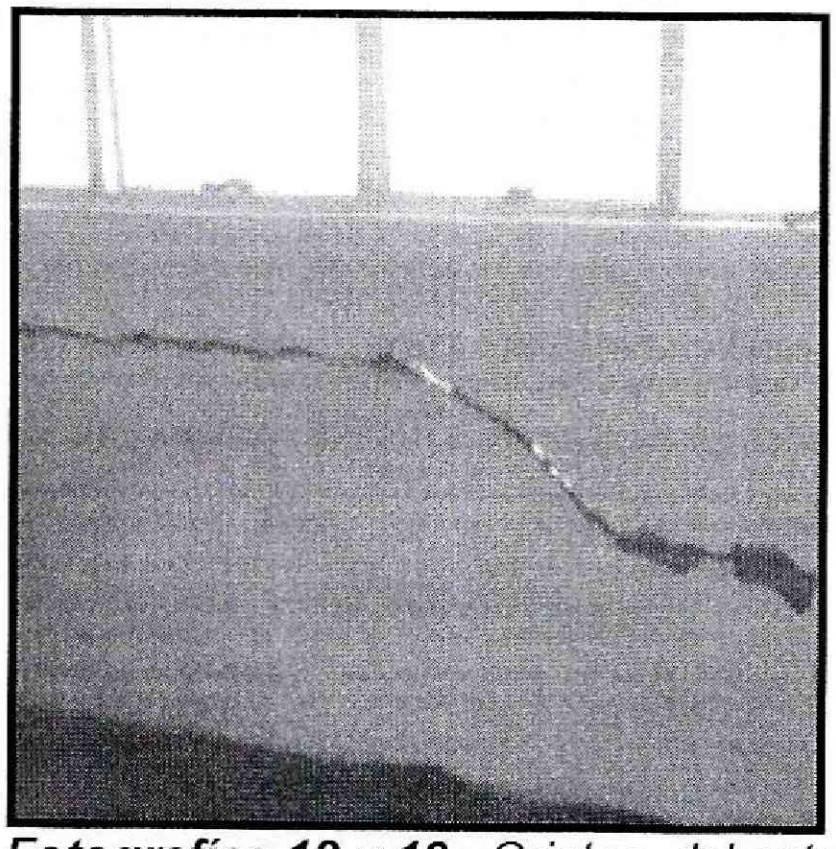
En el segundo piso, en la habitación Sur de las habitaciones centrales, se aprecian en el antepecho de la ventana, grietas de tendencia longitudinal con aberturas aproximadas a los 3cm en toda su extensión. (Ver Fotografías 11-13). De forma generalizada en los sectores del Costado Sur de este predio, se presenta una inclinación de sus placas hacia el sur de aproximadamente 6cm, esta inclinación es más notoria en la Sala y en la habitación del costado Sur Oriental en el segundo piso. (Ver fotografías 14-15).

***Fotografía 11.*** *Grietas de tendencia horizontal en el antepecho que unas de las habitaciones del segundo piso que da contra la piscina en el patio posterior*

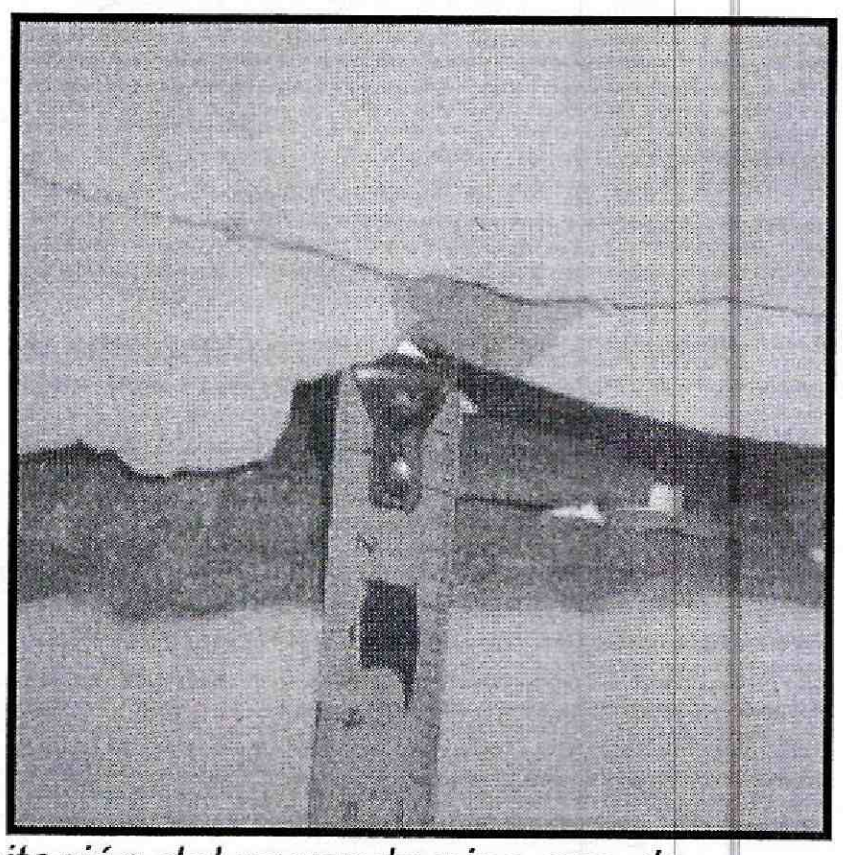
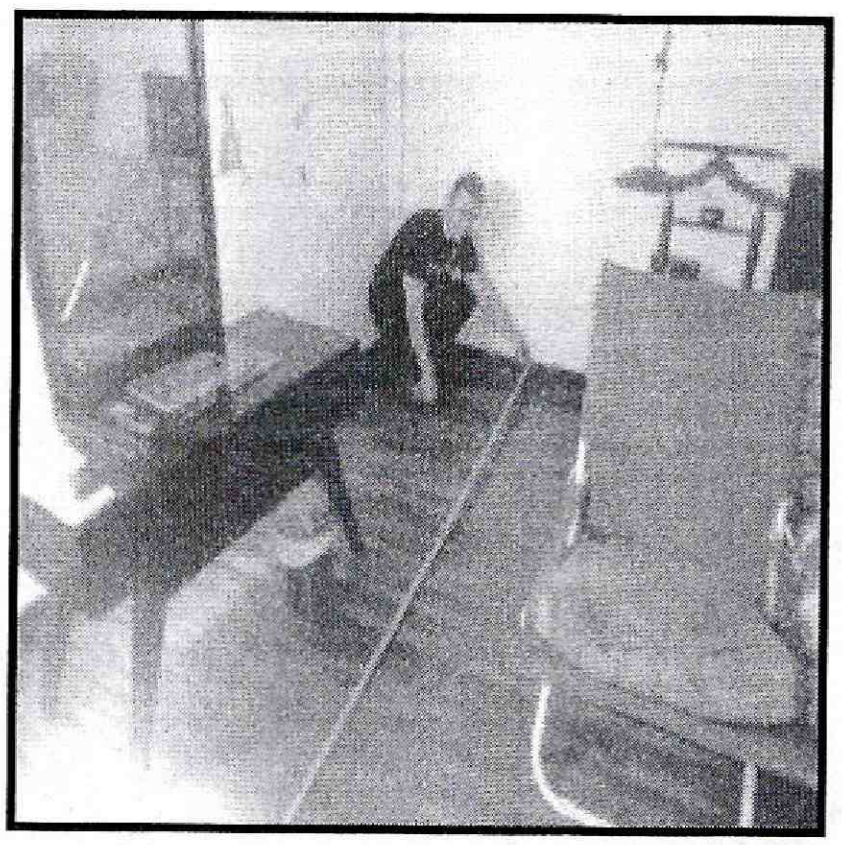
***Fotografías 12 y 13.*** *Grietas del antepecho en la habitación del segundo piso que da contra la piscina vistas desde interior, estas grietas tienen aberturas aproximadas a los 3 cm.*

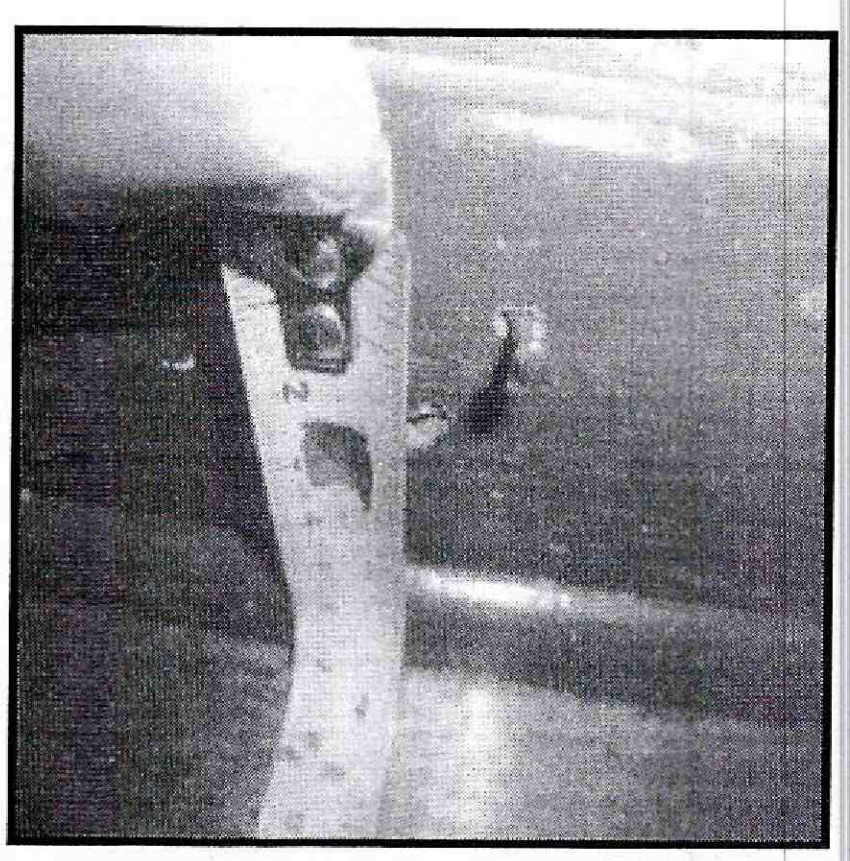
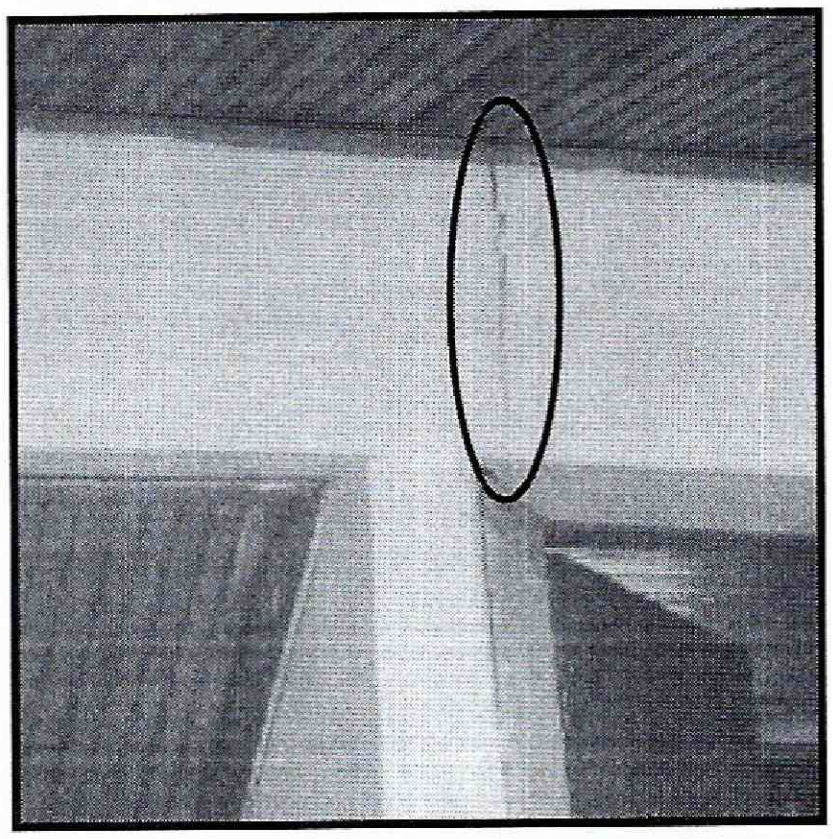
***Fotografías 14 y 15*** *Medición de la inclinación hacia el costado Sur, del predio de la Carrera 49 # 132-39 del Sector Barrio Prado Veraniego de la Localidad Suba.*

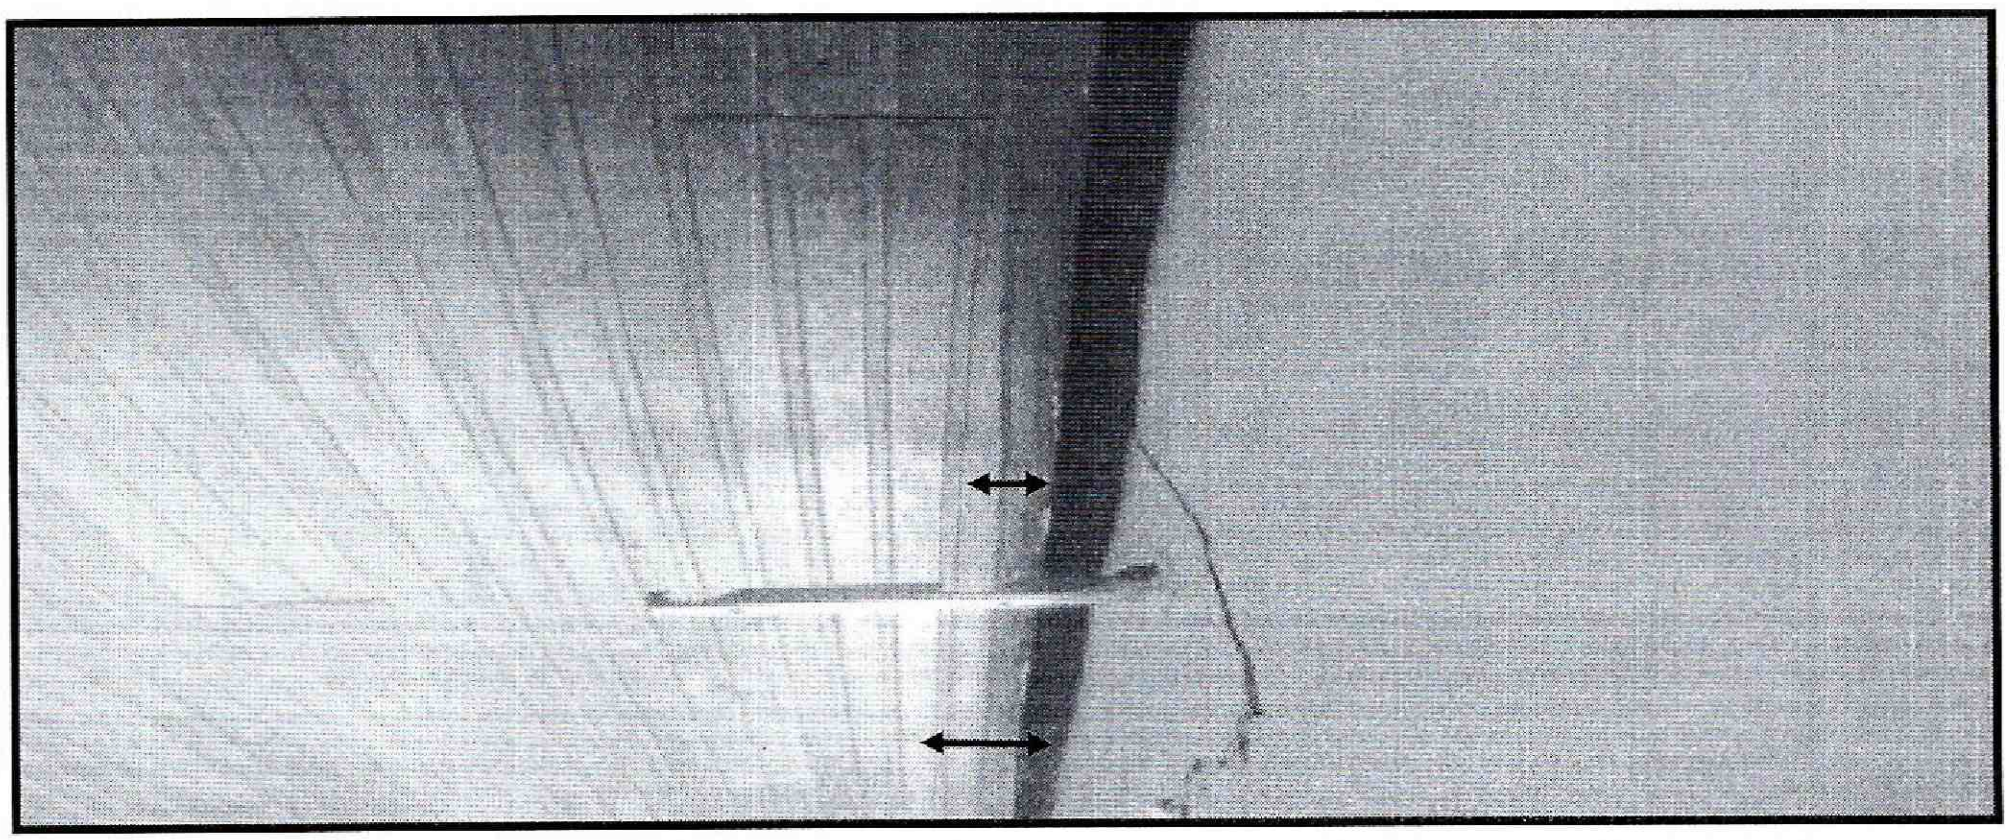
***Fotografía 17.*** *Fisuras de tendencia horizontal en el dintel de la ventana de la alcoba Sur Orental en el segundo piso.*

***Fotografías 18.*** *Separación entre el muro fachada del costado Oriental y el techo de la cubierta, en el predio de la Carrera 49 # 132-39 del Sector Barrio Prado Veraniego de la Localidad Suba.*
