1. INFORMACIÓN DE REFERENCIA

1.1 CONCEPTO DE AMENAZA RUINA Nº CAR:	2741
1.2 ÁREA:	Análisis de Riesgos y Efectos Cambio Climático
1.3 AREA FUNCIONAL:	Conceptos Técnicos
1.4 REFERENCIA CRUZADA RADICADO IDIGER:	2016ER8961
1.5 RESPUESTA OFICIAL No.	RO-87961

2.1 SOLICITANTE:	ALCALDIA LOCAL DE CHAPINERO
2.2 LOCALIDAD:	(2) CHAPINERO
2.3 UPZ:	(88) EL REFUGIO
2.4 BARRIO O SECTOR CATASTRAL:	CHICO NORTE II
2.5 DIRECCIÓN:	CALLE 96 No. 10 – 38 / 54 / 72
2.6 CHIP:	AAA0092MBJH
2.7 FECHA DE VISITA:	JUNIO 9 DE 2016
2.8 POBLACIÓN BENEFICIADA:	1 Persona – 1 Familia
2.9 ÁREA (m2):	1000 m² (Aproximadamente)

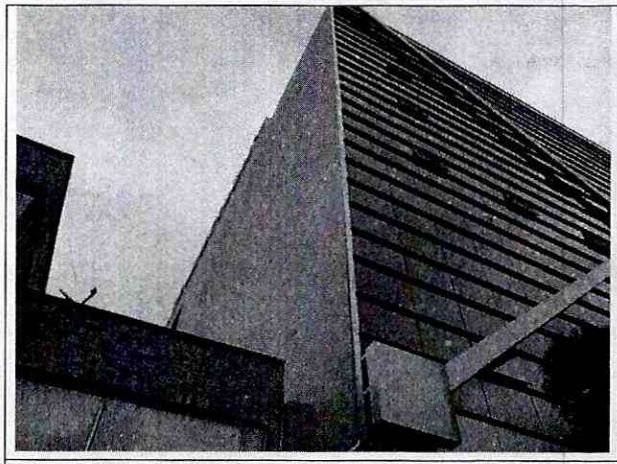
Foto 3. Costado norte, no se observan daños.

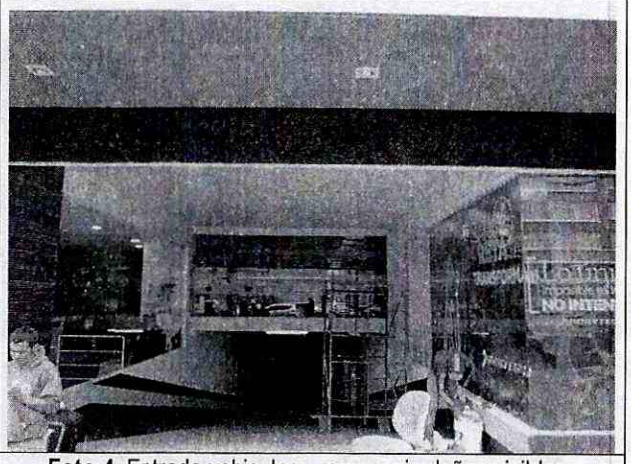
Foto 4. Entrada vehicular y rampa, sin daños visibles.

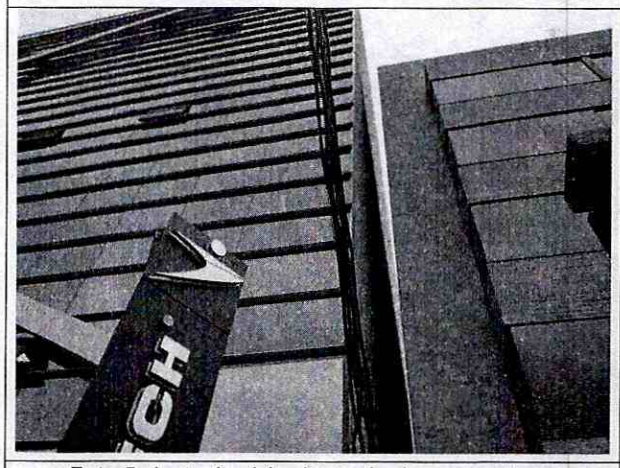
Foto 5. Junta de aislamiento sísmico con vecinos.

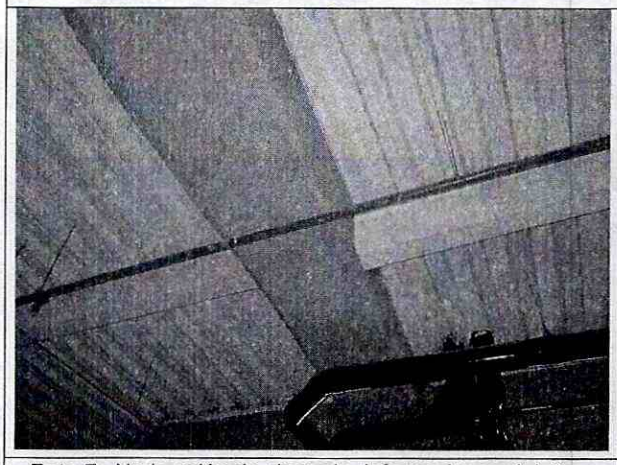
Foto 7. Nudo unión de vigas sin deformaciones ni daños.

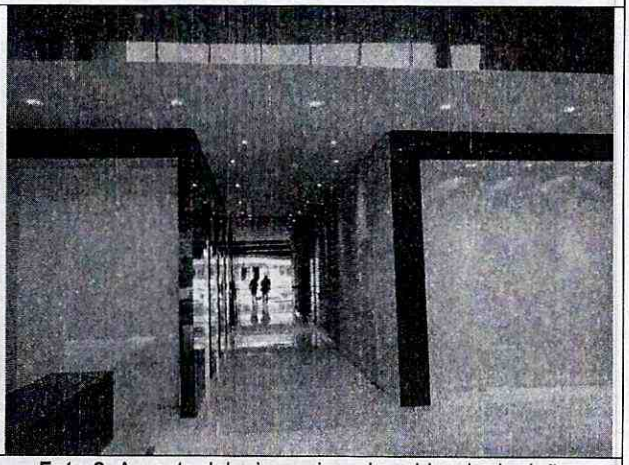
Foto 8. Aspecto del primer piso, sin evidencia de daño.

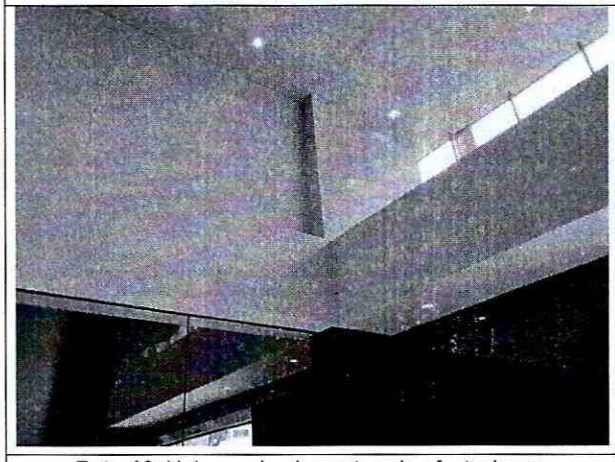
Foto 13. Uniones de elementos sin afectaciones.

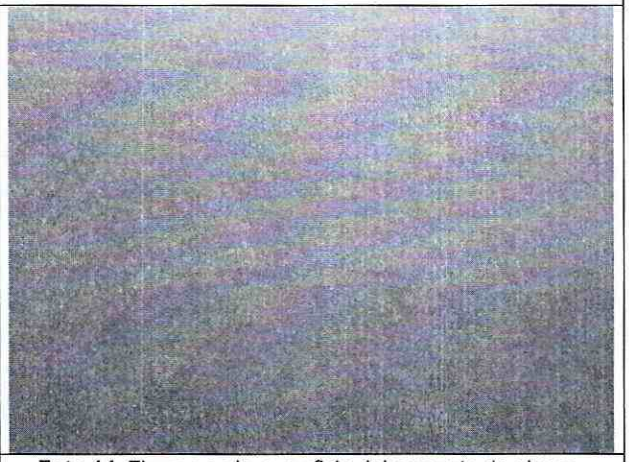
Foto 14. Fisuras en la superficie del concreto de placas.

- Realizar labores de mantenimiento general, periódicamente, a todos los elementos que conforman la edificación, para prevenir y contrarrestar el deterioro y evitar posibles colapsos parciales de elementos estructurales y no estructurales
