DIAGNÓSTICO TÉCNICO – DI No.12130
SUBDIRECCIÓN DE ANÁLISIS DE RIESGOS Y EFECTOS DE CAMBIO CLIMÁTICO
GRUPO ASISTENCIA TÉCNICA
RADICADO IDIGER No. 2018ER10836

5. ESCENARIO DE RIESGO: Movimientos en masa

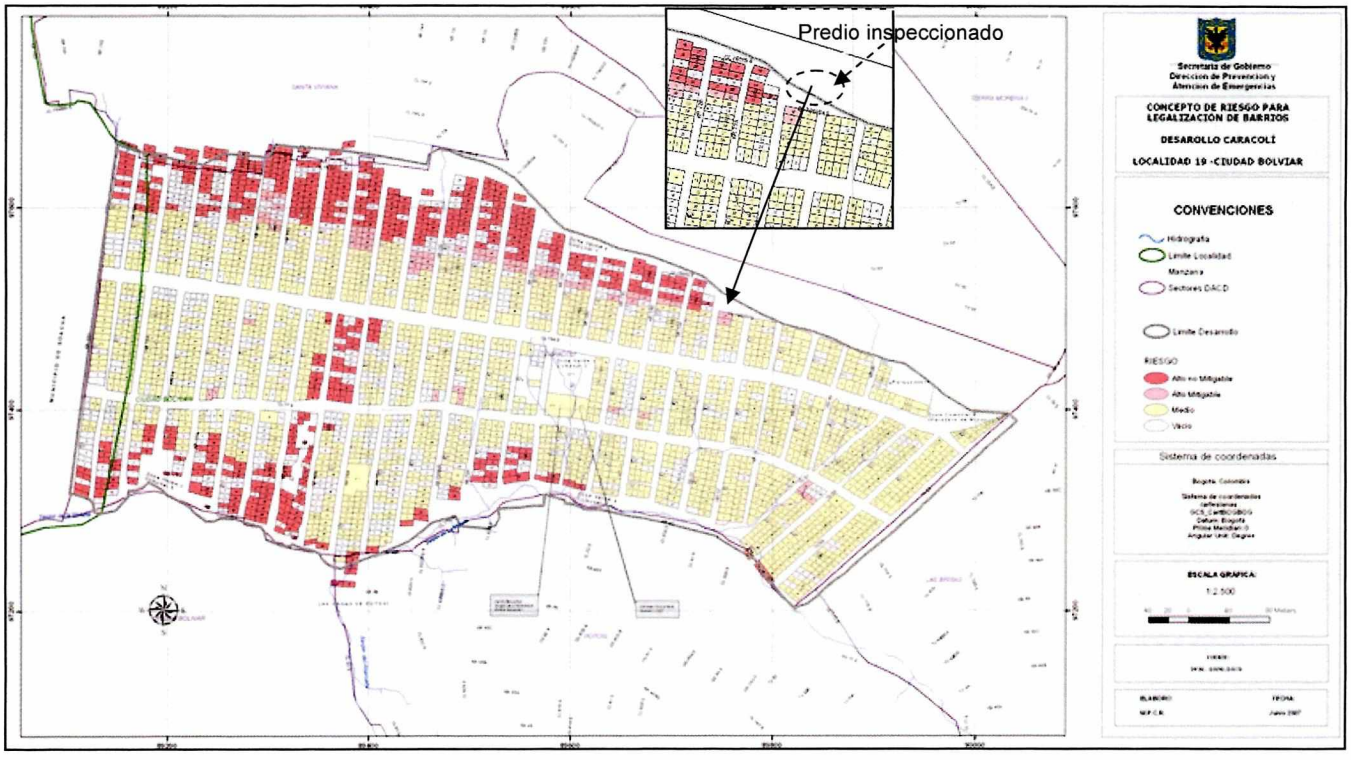
El predio en comento no fue catalogado en condición de riesgo, dado que en el momento de la emisión del Concepto Técnico CT-4862, al parecer no se encontraba edificado (Ver figura 1).

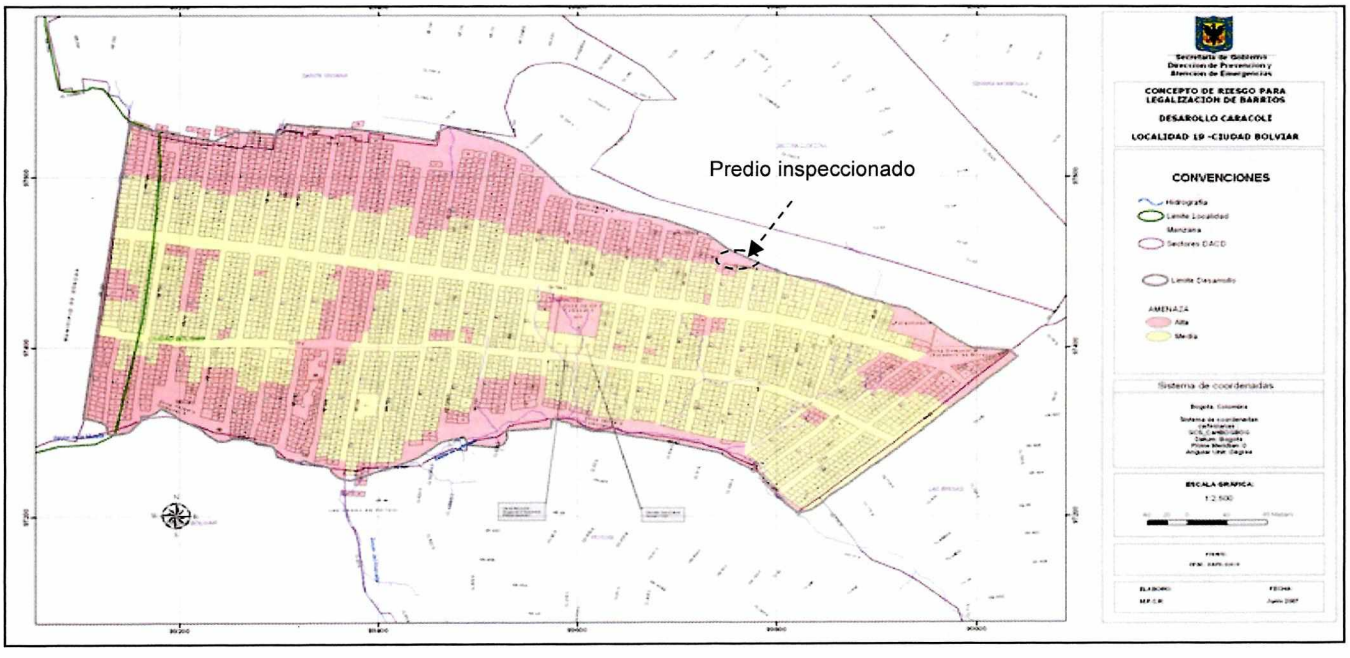
Teniendo en cuenta que las condiciones que permitieron definir la zonificación de amenaza y riesgo del Concepto Técnico CT-4426, no se habían modificado, el IDIGER conservó la información temática e incorporó algunos antecedentes adicionales para emitir el Concepto Técnico CT-4862 del 13 de junio de 2007, con el fin de ajustar la cartografía entregada a el Instituto Distrital de Gestión de Riesgo y Cambio Climático - IDIGER por la Secretaría Distrital de Planeación, con la delimitación de zonas de amenaza y riesgo por fenómenos de remoción en masa. Teniendo en cuenta las modificaciones que se realizaron de los conceptos técnicos el Barrio Caracolí, fue legalizado mediante el Acto Administrativo № 0843 del 24 de octubre de 2007 expedido por la Secretaría Distrital de Planeación. De acuerdo con el Concepto Técnico CT-4862 de Junio 13 de 2007 el predio inspeccionado, corresponde a un lote vacío categorizado en amenaza alta por movimientos en Masa (ver figura 2).
