DIAGNÓSTICO TÉCNICO DI-11291
SUBDIRECCIÓN DE ANÁLISIS DE RIESGOS Y EFECTOS DE CAMBIO CLIMÁTICO
COORDINACIÓN DE ASISTENCIA TÉCNICA
EVENTO SIRE No. 4844125

DIRECCIÓN	Carrera 91 D No. 52 B – 73 Sur	**ÁREA DIRECTA**		40 m²					
BARRIO	Campo Hermoso	**POBLACIÓN ATENDIDA**		7					
UPZ	86 – El Porvenir	**FAMILIAS**	1	**ADULTOS**	3	**NIÑOS**	4		
LOCALIDAD	7 – Bosa.	**PREDIOS EVALUADOS**		1					
CHIP	AAA0148WTRU	**OFICIO REMISORIO**		CR-29183.

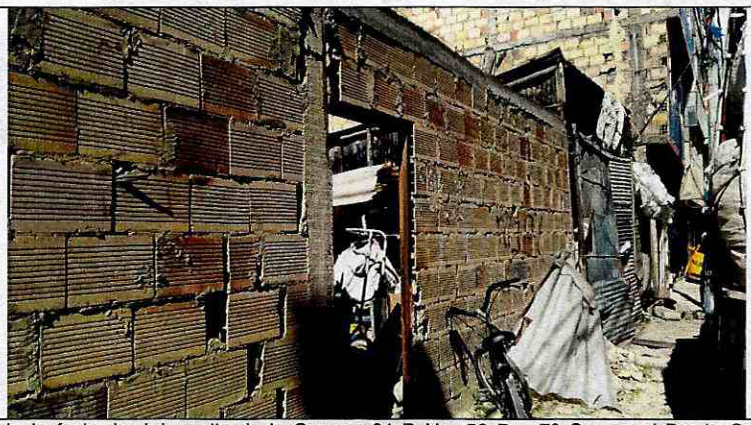
En atención al evento de emergencia SIRE 4844125, personal del Instituto Distrital de Gestión de Riesgos y Cambio Climático – IDIGER, efectuó visita técnica el día 11 de Diciembre de 2017 al predio de la Carrera 91 D No. 52 B – 73 Sur en el Barrio Campo Hermoso en la Localidad de Bosa, donde se presentó un incendio en horas de la mañana. El sector cuenta con servicios públicos y con vías de acceso y equipamiento urbanístico básico, la pendiente del terreno es casi plana. (Ver Fotografía 1).

En el predio de la Carrera 91 D No. 52 B – 73 Sur, se ubica una vivienda de un (1) nivel en altura, construida en mampostería simple y material de recuperación, con cubierta en láminas de zinc sobre soportería en madera.

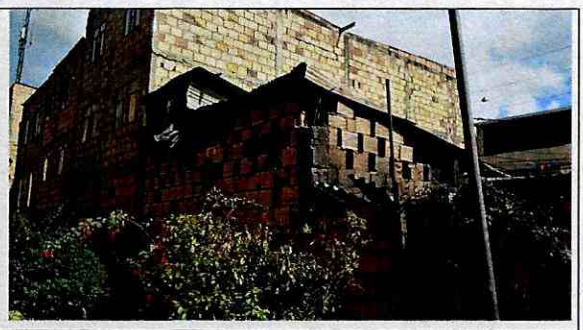
Fotografía 1. Vista de la fachada del predio de la Carrera 91 D No. 52 B – 73 Sur en el Barrio Campo Hermoso de la Localidad de Bosa.
