1.1 CONCEPTO TÉCNICO No. CT:	**7211**
1.2 ÁREA:	Análisis y Mitigación del Riesgo
1.3 COORDINACIÓN:	Estudios y Conceptos Técnico
1.4 REFERENCIA CRUZADA RADICADO FOPAE:	2013ER24638
1.5 RESPUESTA OFICIAL No.	RO-67906

2.1 SOLICITANTE:	Arquitecto German Moreno Galindo, Curador Urbano 2
2.2 PROYECTO:	Vivienda Ascanio
2.3 LOCALIDAD:	5 - Usme
2.4 UPZ:	58 - Comuneros
2.5 BARRIO O SECTOR CATASTRAL:	El Virrey
2.6 DIRECCIÓN:	Calle 91A Sur No.7-37/Calle 91A Sur No.2A-51 Este (**)
2.7 CHIP:	AAA0026ZMPA
2.8 MANZANA CATASTRAL:	22
2.9 PREDIO CATASTRAL:	23
2.10 ÁREA (Ha):	0.0072 (*)
2.11 FECHA DE VISITA:	Enero 22 de 2014

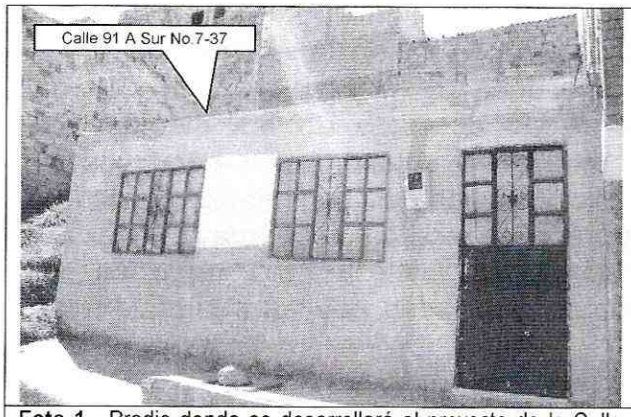
De acuerdo a la inspección visual realizada durante la visita técnica en el predio se encontró una edificación de un (1) nivel, construida con mampostería de bloque de arcilla y sistema estructural de muros de carga. Las viviendas vecinas construidas con mampostería de ladrillo y bloque de arcilla parcialmente confinadas con vigas y columnas de concreto reforzado no evidencian fallas de tipo estructural, ni daños que permitan inferir la presencia de procesos de inestabilidad geotécnica activos de carácter local dentro del área del proyecto. Sin embargo, con el fin de preservar las construcciones existentes, se recomienda para la construcción del proyecto, realizar análisis de estabilidad de las intervenciones de tal forma que se garanticen factores de seguridad no solo para el proyecto sino para las construcciones e infraestructura adyacente.

Es importante anotar, que en el momento de la visita no se observaron procesos de remoción en masa activos de carácter local ni general del terreno, ya que no se encontraron evidencias de ellos en la zona de influencia del proyecto.

Foto 1. Predio donde se desarrollará el proyecto de la Calle 91 A Sur No.7-37de la localidad de Usme.

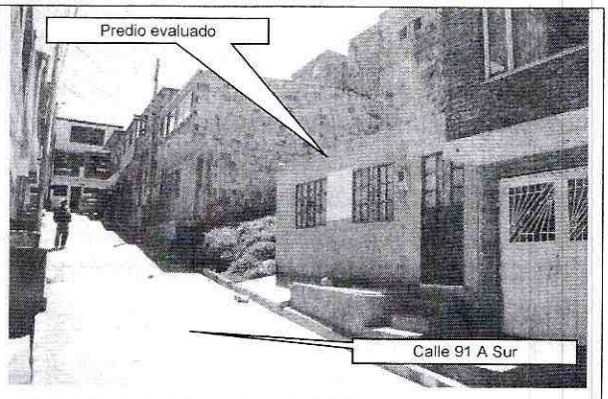
Foto 2. Vista de los predios aledaños al predio donde se desarrollara el proyecto, así mismo, se observa la Calle 91 A Sur, que sirve acceso al proyecto.
