1. INFORMACIÓN DE REFERENCIA

1.1 CONCEPTO DE AMENAZA RUINA Nº CAR:	2848
1.2 ÁREA:	Análisis de Riesgos y Efectos Cambio Climático
1.3 AREA FUNCIONAL:	Conceptos Técnicos
1.4 REFERENCIA CRUZADA RADICADO IDIGER:	2017ER6642
1.5 RESPUESTA OFICIAL No.	R0-95327

2.1 SOLICITANTE:	ALCALDIA LOCAL DE SANTA FE
2.2 LOCALIDAD:	(3) SANTA FE
2.3 UPZ:	(95) LAS CRUCES
2.4 BARRIO O SECTOR CATASTRAL:	LAS CRUCES
2.5 DIRECCIÓN:	CARRERA 9 No. 2 A – 22
2.6 CHIP:	AAA0032URMS
2.7 FECHA DE VISITA:	MAYO 9 DE 2017
2.8 POBLACIÓN BENEFICIADA:	5 Personas – 1 Familia
2.9 ÁREA (m2):	150 m² (Aproximadamente)

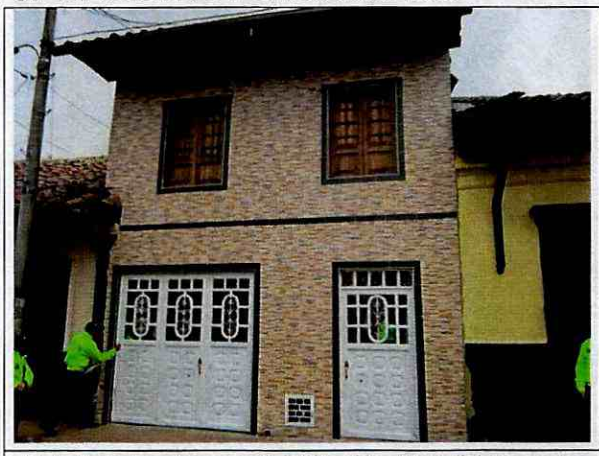
Foto 1. Vista externa de la edificación objeto del concepto.

Foto 2. Muros y elementos internos en buenas condiciones.

Foto 3. Muros internos sin evidencias de daños.

Foto 4. Muros internos sin daños estructurales visibles.

Foto 5. Muros en buenas condiciones estructurales.

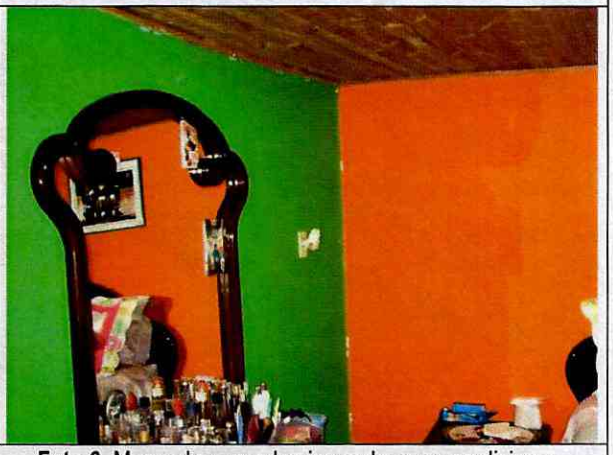
Foto 6. Muros de segundo piso en buenas condiciones.

Foto 7. No se evidencian daños en muros de segundo nivel.

Foto 8. Entrepiso en buenas condiciones.

Foto 9. Escaleras sin indicios de daño estructural.

Foto 10. Cielo raso en madera en buen estado.

Foto 11. Cielo raso bajo cubierta sin daño visible.

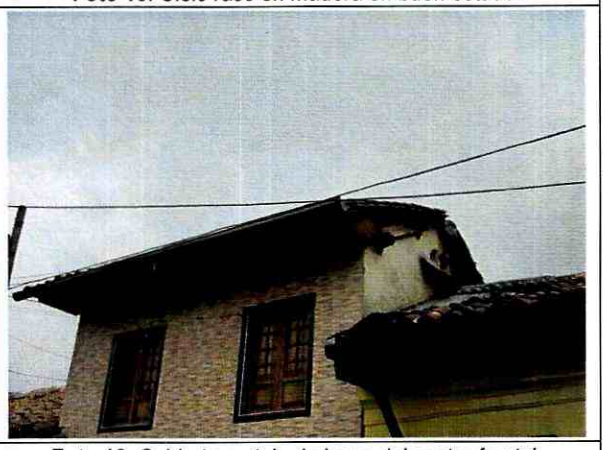
Foto 12. Cubierta en teja de barro del sector frontal.

Foto 13. Cubierta liviana del sector posterior.

Foto 14. Placa de piso sin daño evidente.
