DIAGNÓSTICO TÉCNICO DI - 7788
SUBDIRECCIÓN DE ANÁLISIS DE RIESGOS Y EFECTOS DE CAMBIO CLIMÁTICO
COORDINACIÓN DE ASISTENCIA TÉCNICA
RADICADO IDIGER No. 2015ER339

DIRECCIÓN	Calle 39G Sur No. 2K-76 Int. 1	**ÁREA DIRECTA**			80 m²		
DESARROLLO	Malvinas Negado	**POBLACIÓN ATENDIDA**			7		
UPZ	50 – La Gloria	**FAMILIAS**	1	**ADULTOS**	4	**NIÑOS**	3
LOCALIDAD	4 – San Cristóbal	**PREDIOS EVALUADOS**			1		
CHIP	Sin Información	**OFICIO REMISORIO**			CR-19410

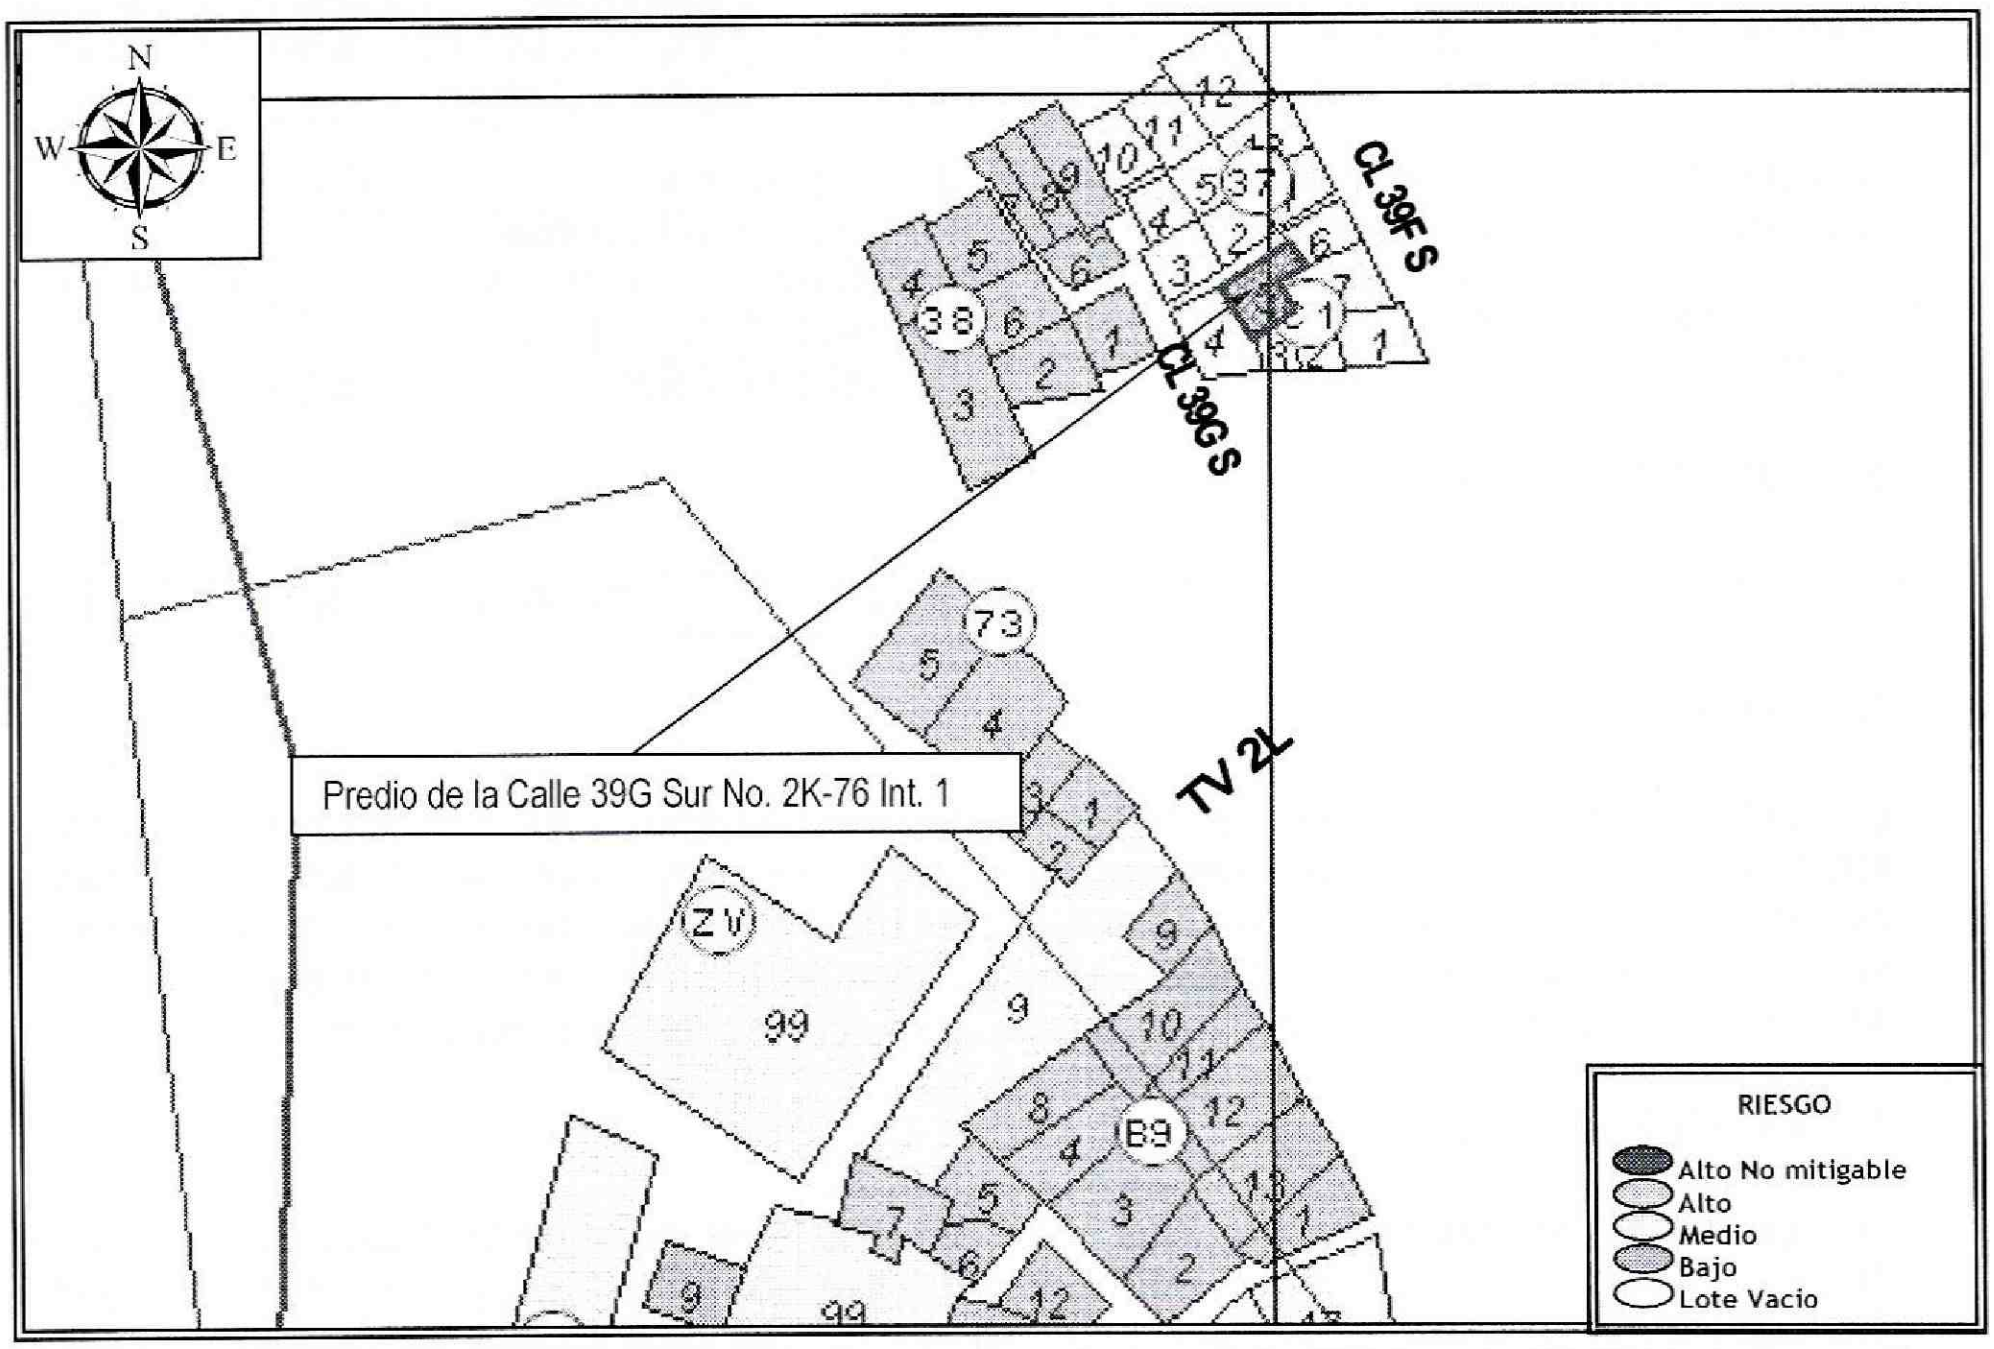
Figura 1. Localización y nivel de Riesgo Medio para el predio de la Calle 39G Sur No. 2K-76 Int. 1, Desarrollo Malvinas (Negado) de la Localidad de San Cristóbal (Imagen tomada del CT-4165).

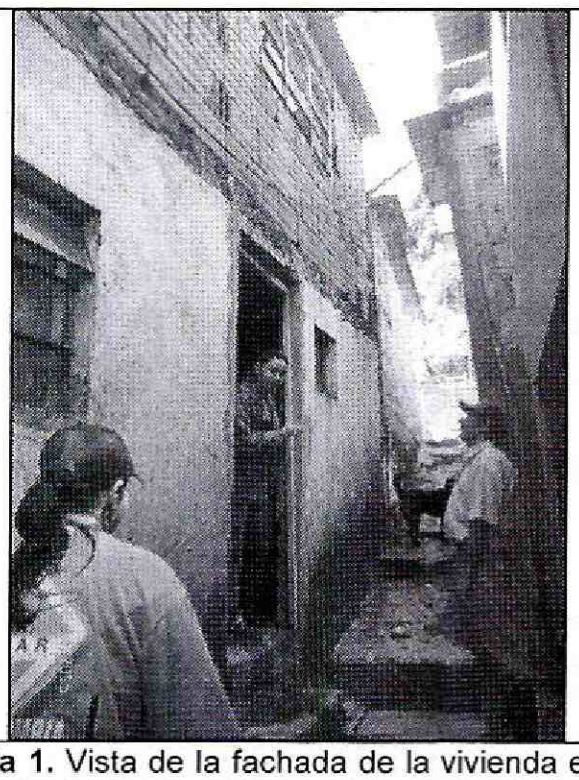
En el predio de la Calle 39G Sur No. 2K-76 Int. 1, se emplaza una vivienda de dos (2) niveles, construida en mampostería parcialmente confinada, con placa de entrepiso en madera, cuenta con cubierta en teja de zinc, soportada por un entramado en madera que a su vez se apoya sobre los muros de cerramientos; vivienda en la que se presentan deficiencias constructivas relacionadas con la ausencia de elementos de confinamiento y amarre del tipo vigas y columnas, sumado a la falta de mantenimiento preventivo de la misma.

Cabe resaltar, que adicional a esto, no se identificó en la vivienda fisuras, grietas u otro tipo de patología que indique compromiso en su estabilidad estructural y habitabilidad en el corto plazo, por las deficiencias que presenta la misma.

Fotografía 1. Vista de la fachada de la vivienda emplazada en el predio de la Calle 39G Sur No. 2K-76 Int. 1, Desarrollo Malvinas (Negado) de la Localidad de San Cristóbal; en la que no se identifica ningún tipo de daño que indique compromiso en su estabilidad estructural y habitabilidad.

- Al responsable y/o responsables del predio de la Calle 39G Sur No. 2K-76 Int. 1, Desarrollo Malvinas (Negado) de la Localidad de San Cristóbal, implementar acciones para el mantenimiento y/o mejoramiento de la calidad de la vivienda allí existente; esto con el fin de garantizar durante la vida útil de las mismas las condiciones adecuadas para su uso.

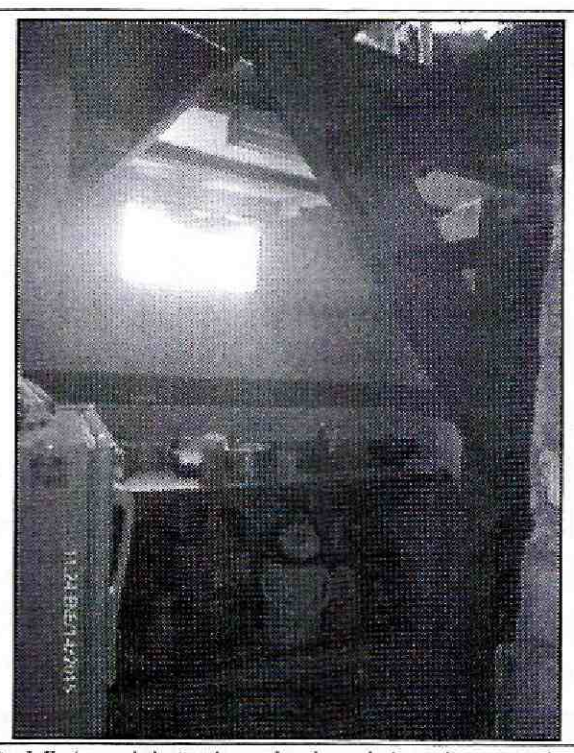
Fotografía 2. Vista al interior de la vivienda emplazada en el predio de la Calle 39G Sur No. 2K-76 Int. 1, Desarrollo Malvinas (Negado) de la Localidad de San Cristóbal; en la que no se identifica ningún tipo de daño que indique compromiso en su estabilidad estructural y habitabilidad.
