DIAGNÓSTICO TÉCNICO DI-16205
SUBDIRECCIÓN DE ANÁLISIS DE RIESGOS Y EFECTOS DEL CAMBIO CLIMÁTICO
GRUPO ASISTENCIA TÉCNICA
RADICADO 2021ER9135 - EVENTO SIRE 5382395

5. ESCENARIO DE RIESGO: Movimientos en Masa

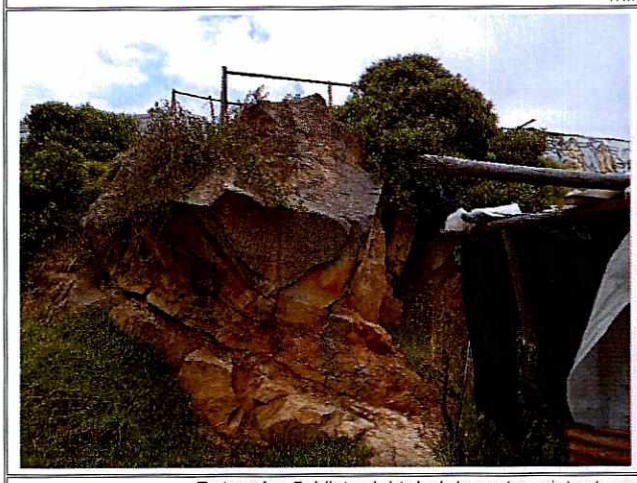
El talud de corte en mención, tiene una altura cercana a los 65m, una pendiente con tendencia vertical y se extiende sobre una longitud cercana a los 400m, conformado por una secuencia predominante de areniscas gris claras de grano fino y ocasionalmente grano medio a grueso, duras, en estratos delgados a muy gruesos, con intercalaciones menores de limolitas; material asociado a la Formación Arenisca Dura. De acuerdo con la inspección visual, el talud se ve altamente diaclasado y meteorizado posiblemente debido a las actividades de explotación y a la acción de los agentes erosivos. (Foto 1)

Fotos 1. Vista general del antiguo frente de explotación minera y de la ubicación de la construcción evaluada.

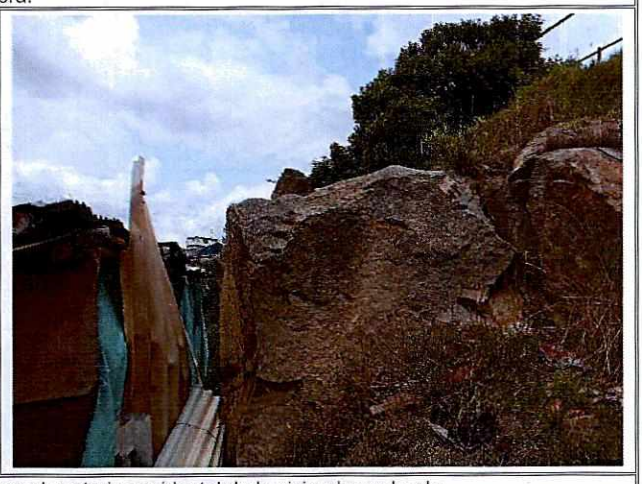
nivel desarrollada en material de recuperación, con piso conformado en el suelo natural y cubierta liviana en teja de zinc soportada por un entramado en madera. Dichas construcciones, evidencian amplias deficiencias constructivas relacionadas principalmente con los materiales implementados y los mecanismos de amarre entre estos. (Fotos 2, 3, 6 y 7)

Fotos 2 y 3. Vista del costado oriental de la vivienda, evidencia de la distancia existente entre esta y el antiguo frente de explotacion minera.
