DIAGNÓSTICO TÉCNICO – DI - 18035
SUBDIRECCIÓN DE ANÁLISIS DE RIESGOS Y EFECTOS DE CAMBIO CLIMÁTICO
GRUPO ASISTENCIA TÉCNICA
RADICADO IDIGER No. 2022ER14731

1. DATOS GENERALES DEL EVENTO

DIRECCIÓN:	CL 67 # 73A - 37	**COORDENADAS AREA INSPECCIONADA**			X1: 97412,76 Y1: 109601,14		
SECTOR CATASTRAL:	Boyacá	**ÁREA DIRECTA AFECTADA:**			1 m2		
UPZ	30 – Boyacá Real	**POBLACIÓN ATENDIDA:**			1		
LOCALIDAD:	10 – Engativá	**FAMILIAS**	1	**ADULTOS**	1	**MENORES**	0
CHIP:	AAA0061OKJZ	**PREDIOS EVALUADOS**			1		
AREA INSPECCIONADA:	60 m2	**DOCUMENTO REMISORIO**			CR - 45098

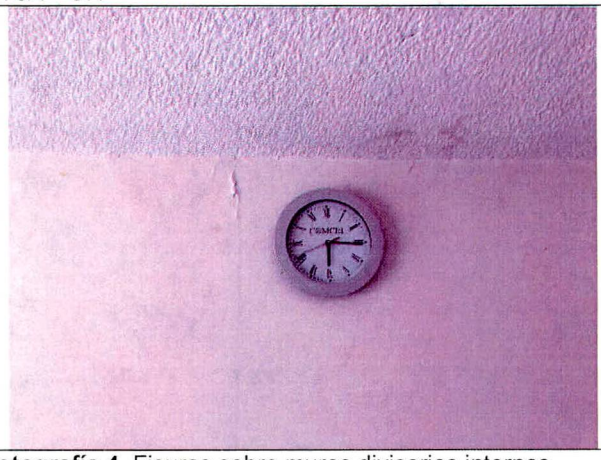
El predio de la CL 67 # 73A - 37 corresponde a una vivienda de dos (2) niveles, construida en mampostería parcialmente confinada, con entrepiso y cubierta mediante placa maciza de concreto. Durante la inspección realizada al interior del predio, se evidencian fisuras de hasta 1m de longitud y aberturas de 0.5mm aproximadamente, sobre los muros divisorios internos de la vivienda, los cuales pueden estar relacionados con la ausencia de mantenimiento del inmueble (Ver fotografías 3 a 6)

- Ausencia de mantenimiento

Fotografía 3. Fisuras sobre muros divisorios internos.

- A los responsables, encargados y/o propietarios de la vivienda emplazada en el predio de la CL 67 # 73A - 37, en el Sector Catastral Boyacá de la Localidad de Engativá, conforme a lo dispuesto en el Código de Construcción para Bogotá D.C. (Acuerdo 20 de 1995), donde se establece que es obligación de los propietarios y/o responsables de los inmuebles propiciar y efectuar el adecuado mantenimiento de sus instalaciones, adelantar acciones encaminadas al mantenimiento y/o reparación de los elementos estructurales y no estructurales de la vivienda allí emplazada, con el fin de que se garantice el buen comportamiento de las estructuras durante su vida útil. Cabe resaltar que, las acciones que se adelanten deben ser efectuadas por el personal idóneo y siguiendo la normativa vigente.
