1. INFORMACIÓN DE REFERENCIA

1.1 CONCEPTO TÉCNICO No. CT:	CT-6618
1.2 ÁREA:	Técnica y de Gestión
1.3 COORDINACIÓN:	Investigación y Desarrollo
1.4 REFERENCIA CRUZADA RADICADO FOPAE:	2012ER17571
1.5 RESPUESTA OFICIAL No.	RO-59714

2.1 SOLICITANTE:	CURADURÍA URBANA No. 5
2.2 PROYECTO:	KR 91 No. 148- 44
2.3 LOCALIDAD:	11. Suba
2.4 UPZ:	27. Suba
2.5 BARRIO O SECTOR CATASTRAL:	Suba Urbano (009212)
2.6 DIRECCIÓN:	KR 91 No 148 - 44
2.7 CHIP:	AAA0131UTJH
2.8 MANZANA CATASTRAL:	22
2.9 PREDIO CATASTRAL:	16
2.10 ÁREA (Ha):	0.29084
2.11 FECHA DE VISITA: **FECHA DE EMISIÓN:**	18 de Octubre de 2012 23 de Octubre de 2012

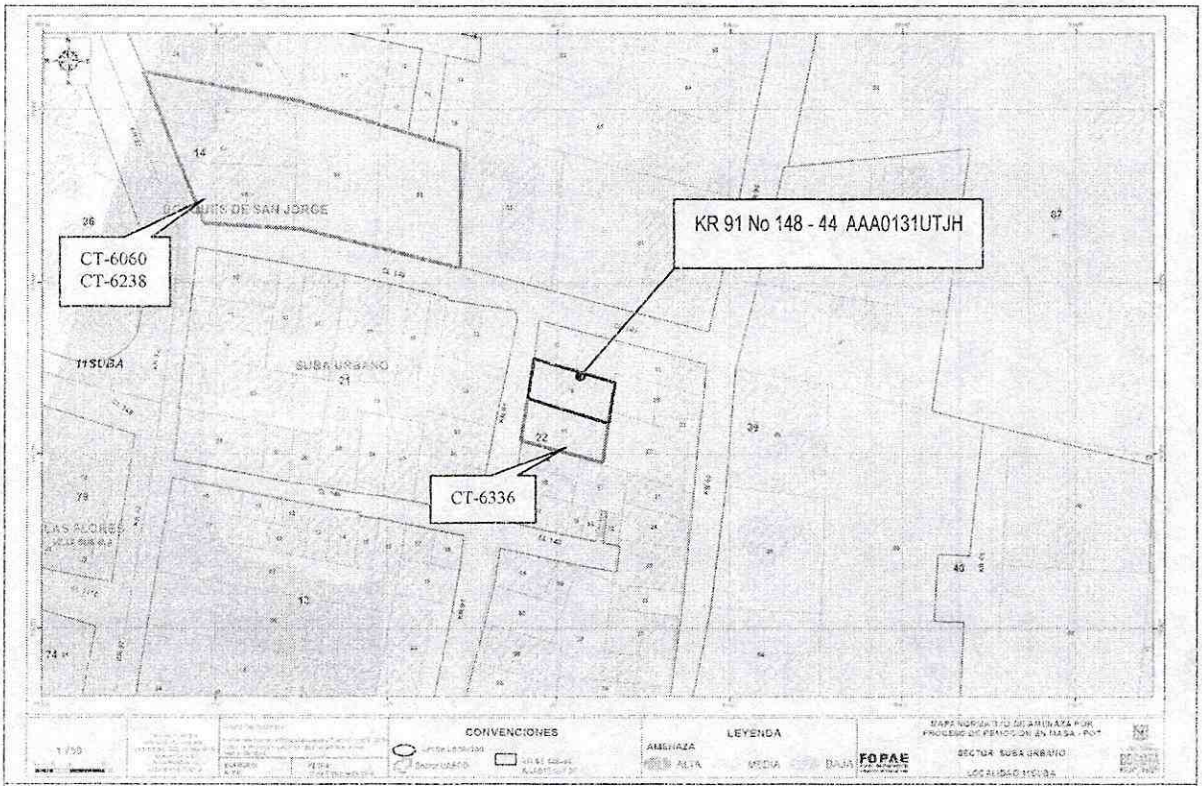
Conforme con el plano normativo de "Amenaza por Remoción en Masa" del Plan de Ordenamiento Territorial de Bogotá - POT, el sector del proyecto ubicado en la KR 91 No 148 - 44, de la Localidad de Suba, se encuentra en una zona de AMENAZA MEDIA por procesos de remoción en masa (Figura 1).

Figura 1. Localización general del proyecto ubicado en KR 91 No. 148- 44 en el Plano Normativo de Amenaza por Remoción en Masa del POT (Decreto 190 de 2004), el cual se encuentra en amenaza MEDIA.

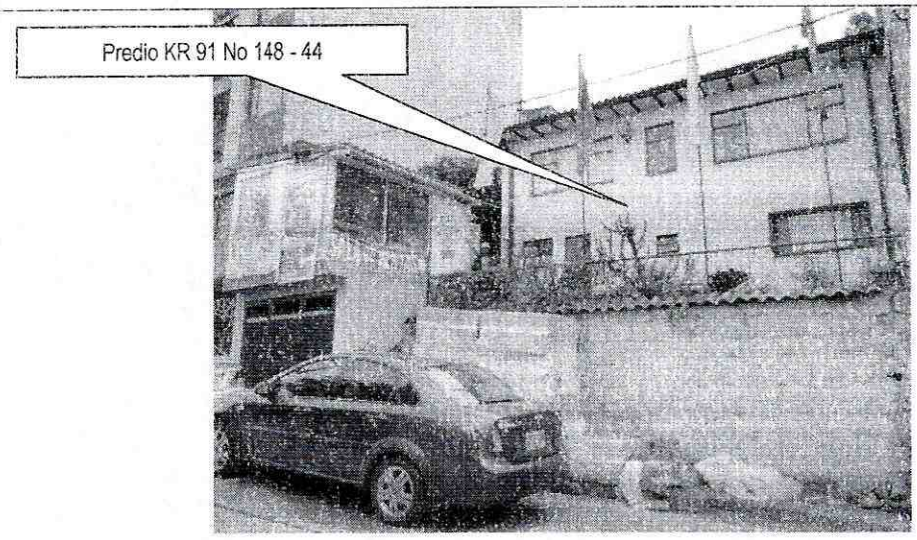
La zona de interés cuenta con un uso de suelo urbano, que corresponde a un sector consolidado con densidad de construcción alta de uso residencial, en un terreno con pendiente media, contando con vías principales pavimentadas y sistemas de recolección de aguas lluvias y aguas residuales. En el sector se encuentran edificaciones de hasta de cinco (5) pisos de altura, las cuales cuentan con varios sistemas estructurales entre los que se encuentran mampostería confinada y mampostería simple, en el momento de la verificación técnica adelantada no evidenciaba daños o patologías que permitan identificar o definir la presencia de procesos de inestabilidad geotécnica en el área del proyecto.

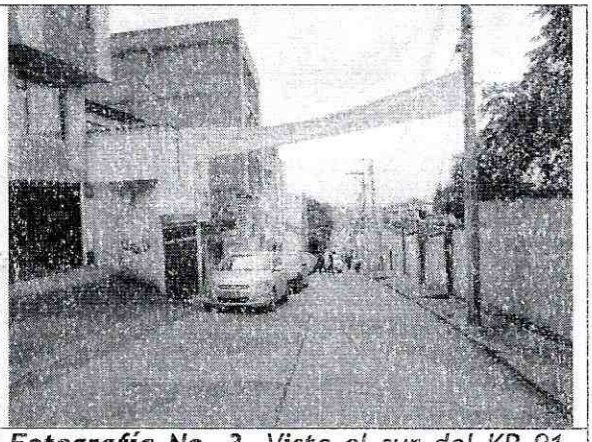
Fotografía No. 2. Vista al norte de la KR 91

Fotografía No. 3. Vista al sur del KR 91. Se observan un sector consolidado de uso residencia.
