1. INFORMACIÓN DE REFERENCIA

1.1 CONCEPTO TÉCNICO No. CT:	**CT-7453**
1.2 ÁREA:	Análisis y Mitigación del Riesgo
1.3 COORDINACIÓN:	Estudios y Conceptos Técnico
1.4 REFERENCIA CRUZADA RADICADO FOPAE:	2014ER5428
1.5 RESPUESTA OFICIAL No.	RO-70900

2.1 SOLICITANTE:	Arq. Jesús Alberto Valverde Tello
2.2 PROYECTO:	Vivienda Multifamiliar (*)
2.3 LOCALIDAD:	11. Suba
2.4 UPZ:	23. Casa Blanca Suba
2.5 BARRIO O SECTOR CATASTRAL:	Casa Blanca I
2.6 DIRECCIÓN:	Transversal 79A # 146A-28 (*)
2.7 CHIP:	AAA0132ETDE (*)
2.8 MANZANA CATASTRAL:	08
2.9 PREDIO CATASTRAL:	16
2.10 ÁREA (Ha):	0.00887 (*)
2.11 FECHA DE VISITA:	Mayo 20 de 2014

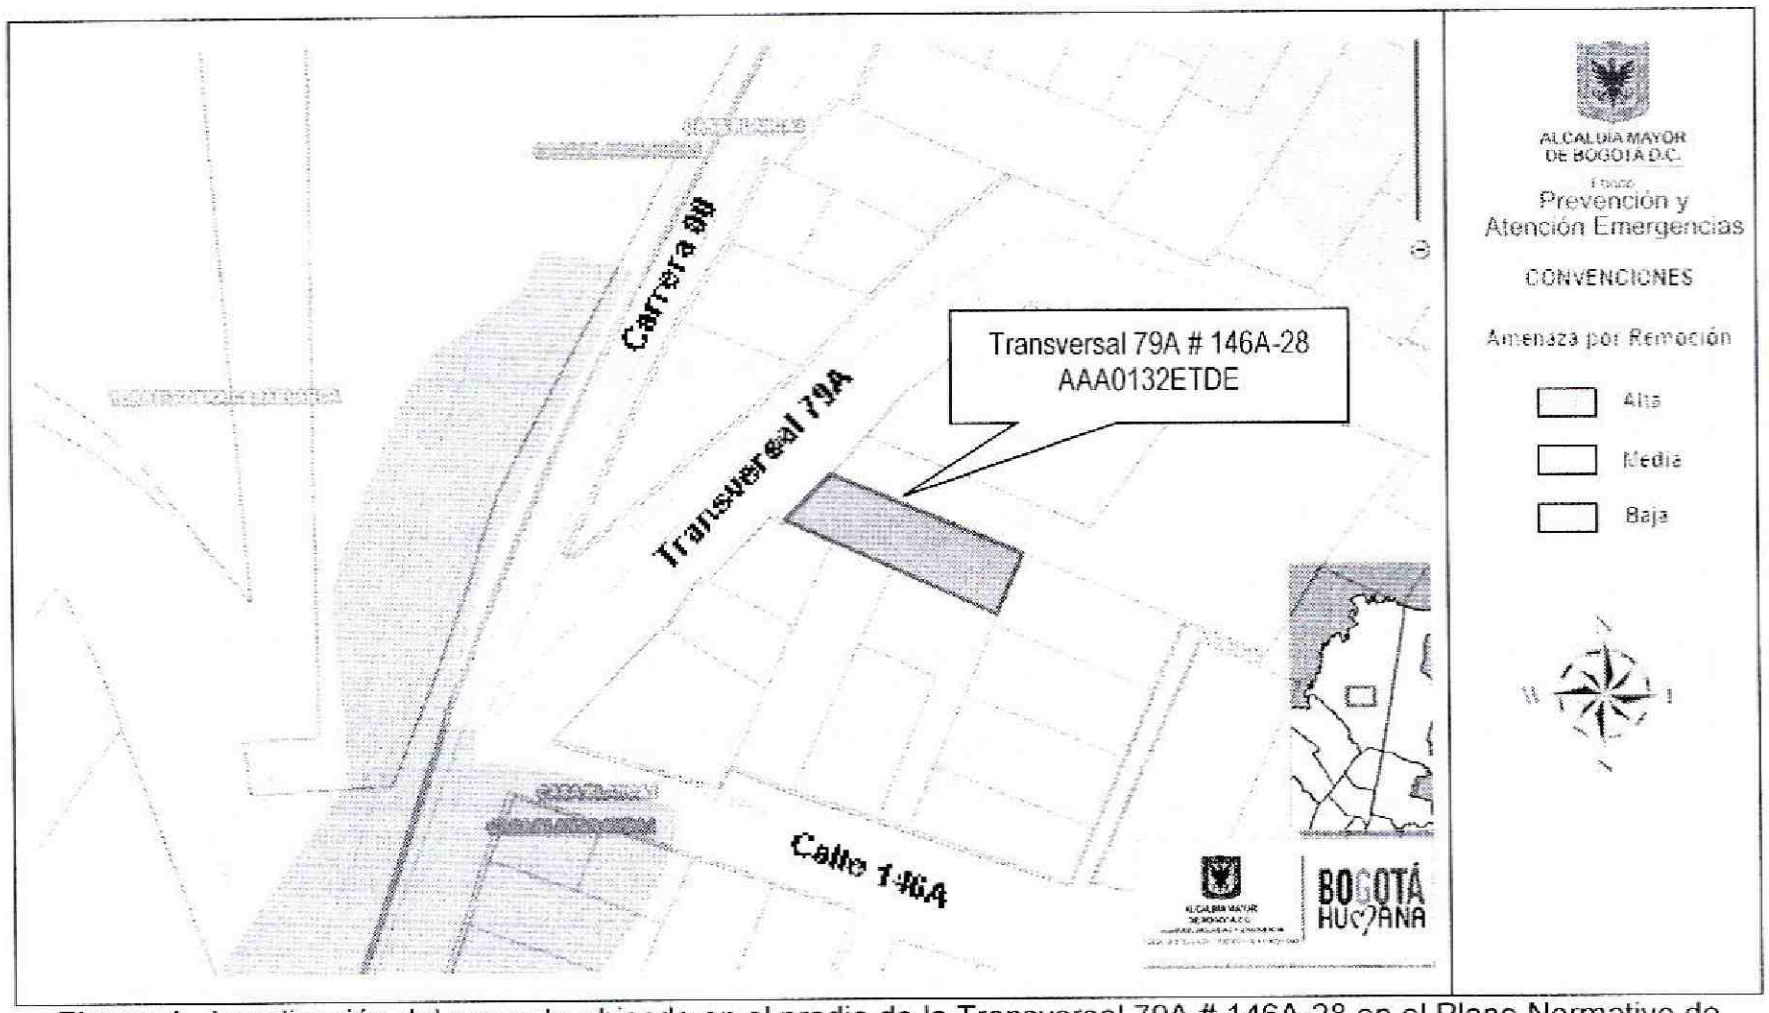
predio de la Transversal 79A # 146A-28, Localidad de Suba, se encuentra en una zona de Amenaza Media por procesos de remoción en masa (Figura 1)

Figura 1. Localización del proyecto ubicado en el predio de la Transversal 79A # 146A-28 en el Plano Normativo de Amenaza por Remoción en Masa del POT (Decreto 364 de 2013), el cual se encuentra en Amenaza Media y Alta.

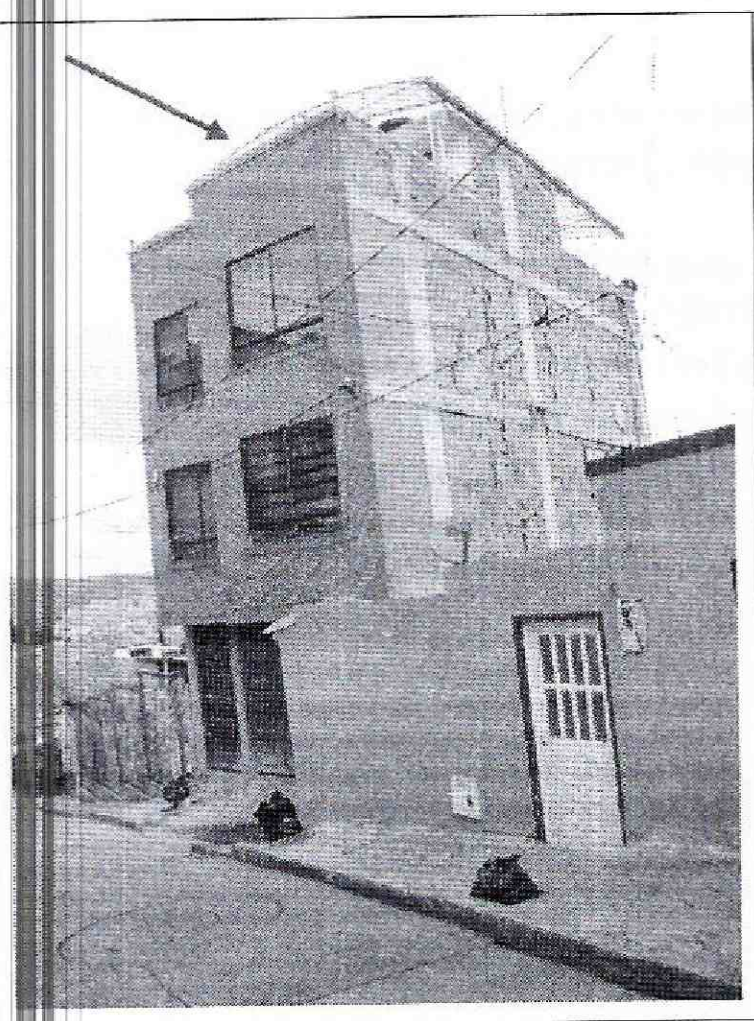
La zona de interés cuenta con un uso de suelo urbano, que corresponde a un sector consolidado con densidad de construcción alta principalmente residencial, en un terreno con pendiente media, contando con vías principales pavimentadas y sistemas de recolección de aguas lluvias y aguas residuales. En el sector se encuentran edificaciones hasta de cuatro (4) niveles de altura, las cuales cuentan con varios sistemas estructurales entre los que se destacan mampostería parcialmente confinada y mampostería simple, en el momento de la verificación técnica adelantada, las edificaciones de la zona no evidenciaban daños o patologías que permitan identificar o definir la presencia de procesos de remoción en masa activos en el área del proyecto (Fotografía 1 y 2).

Con base en la inspección visual realizada al momento de la visita técnica, se identificó que sobre el predio de la Transversal 79A # 146A-28, Localidad de Suba, se emplaza una construcción de cuatro (4) nivel, concebida bajo un sistema estructural de pórticos en concreto; edificación que tampoco refleja afectaciones por procesos de remoción en masa de carácter local y/o general, ya que no se encontraron evidencias de ellos en la zona de influencia del proyecto. A pesar de lo anterior, se advierte que cualquier intervención que se realice, debe tener en cuenta la presencia de la infraestructura aledaña, por lo que el responsable del proyecto debe garantizar en todo momento la estabilidad general del lote y su entorno, lo anterior enmarcado en el Artículo 32 del Decreto Distrital 172 de 2014 y de conformidad con el Artículo 42 de la Ley 1523 de 2012.

Es importante destacar que la edificación encontrada en el predio de la Transversal 79A # 146A-28, Localidad de Suba, se ajusta a la descripción del proyecto a desarrollar (Fotografías 1 y 2), incluida en el formato de solicitud GPR-F-03 enviado por el Arq. Jesús Alberto Valverde Tello; razón por la cual se recuerda lo siguiente:

Foto 1. Vista del sector donde se localiza el proyecto de la Transversal 79A # 146A-28, Localidad de Suba.

Foto 2. Predio en donde se desarrollará el proyecto ubicado la Transversal 79A # 146A-28, Localidad de Suba

Finalmente, y considerando que en la visita de campo efectuada al predio de la Transversal 79A # 146A-28,, se encontró una edificación que se ajusta a la descripción del proyecto a desarrollar, incluida en el formato de solicitud GPR-F-03 enviado por el Arq. Jesús Alberto Valverde Tello; se recomienda a la Alcaldía Local de Suba, verificar si se ha cometido alguna infracción urbanística para que si es el caso, se adelanten las acciones pertinentes dentro de su competencia como encargada del control urbanístico en su localidad.
