DIAGNÓSTICO TÉCNICO No. DI-4482
SUBDIRECCIÓN DE EMERGENCIAS
COORDINACIÓN DE ASISTENCIA TÉCNICA
EVENTO SIRE No. 105543 – EMERGENCIA No. 3007

DIRECCIÓN:	Calle 80 B Sur y Calle 80 B Bis Sur entre Carrera 17 y Carrera 17 D	ÁREA DIRECTA:			0,1 Ha		
BARRIO:	Minuto de María (San Joaquín del Vaticano)	POBLACIÓN ATENDIDA:			5		
UPZ:	67 – Lucero	FAMILIAS	2	ADULTOS	3	NIÑOS	2
LOCALIDAD:	19 – Ciudad Bolívar	PREDIOS EVALUADOS			2		
CHIP		DOCUMENTO REMISORIO			CR-8270

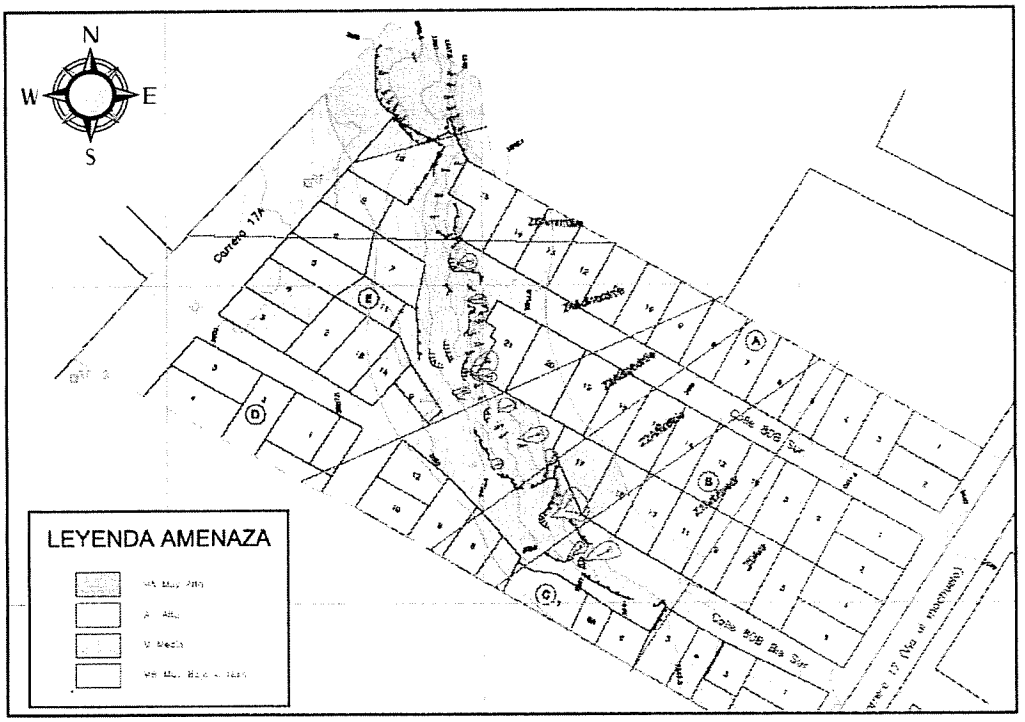
De acuerdo con el Plano Normativo de Amenaza por Remoción en Masa del Plan de Ordenamiento Territorial de Bogotá - POT (Decreto 190 de 2004, por el cual se compilan los decretos 619 de 2000 y 469 de 2003), el sector donde se localizan los predios de la referencia presenta Amenaza Media y Alta por Fenómenos de Remoción en Masa, aunque dicha condición ha sido definida de manera detalla de acuerdo con estudios puntuales realizados en el sector (**Figura 1**).

Figura 1. Localización y calificación de amenaza según el estudio de riesgos del sector realizado por Investigaciones Geotécnicas Ltda. Bajo el contrato CCS-270-00, del sector de la Calle 80 B Sur y Calle 80 B Bis Sur entre Carrera 17 y Carrera 17 D, Barrio Minuto de María (San Joaquín del Vaticano), Localidad de Ciudad Bolívar

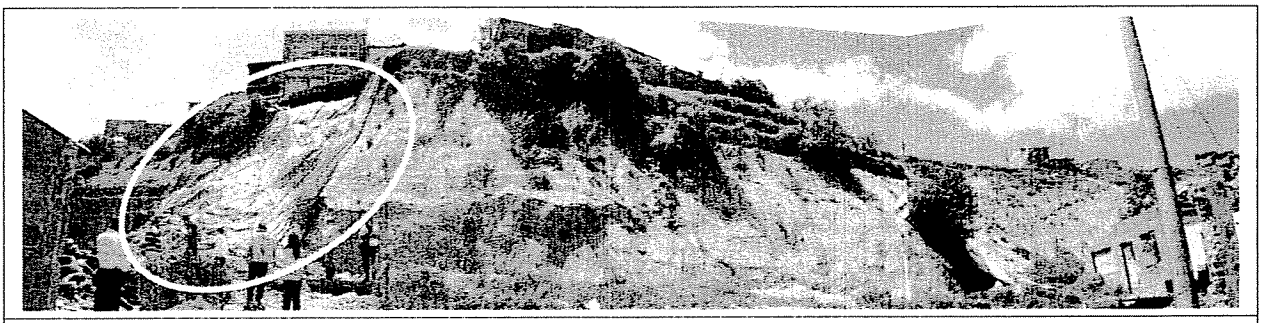
Fotografía 1. Vista general del antiguo talud de explotación minera localizado entre la Cll. 80 B Sur y Cll. 80 Bis Sur entre Cra. 17 y Cra. 17 A. Se observa el tramo de talud afectado por desprendimiento de materiales en noviembre de 2009. *Tomado de DI-4362.*

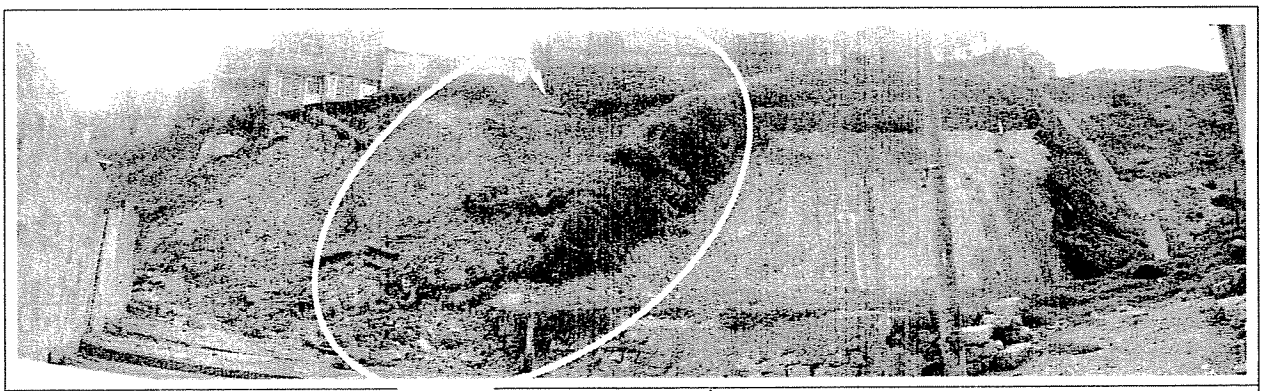
Se presentó un flujo de materiales de aproximadamente 30,0 m^3 desde la parte alta del talud de antiguo frente de explotación minera, dada la alta saturación del terreno inducida posiblemente por deficiencias en las redes de acueducto y alcantarillado del sector, así como por las altas precipitaciones de las últimas semanas (**Fotografías 1 y 2**). En el talud afectado se habían adecuado desde 2003 obras para control de erosión consistentes en una cuneta de coronación en concreto, recubrimiento con un muro en llantas en el tercio superior de la cara del talud, y recubrimiento con mortero en las dos terceras partes inferiores del mismo; estas obras colapsaron debido al proceso de inestabilidad.

Fotografía 2. Vista general del antiguo talud de explotación minera localizado entre la Cll. 80 B Sur y Cll. 80 Bis Sur entre Cra. 17 y Cra. 17 A, en el que se aprecia el flujo de materiales ocurrido en abril de 2010. se observa el tramo de muro en llantas colapsado por el proceso de inestabilidad, y en la parte alta un tramo de tubería que podría estar aportando aguas en la corona del talud.

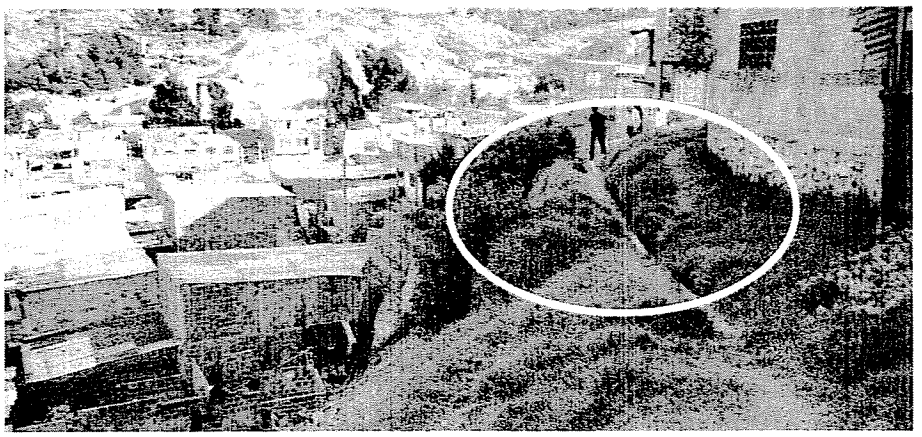
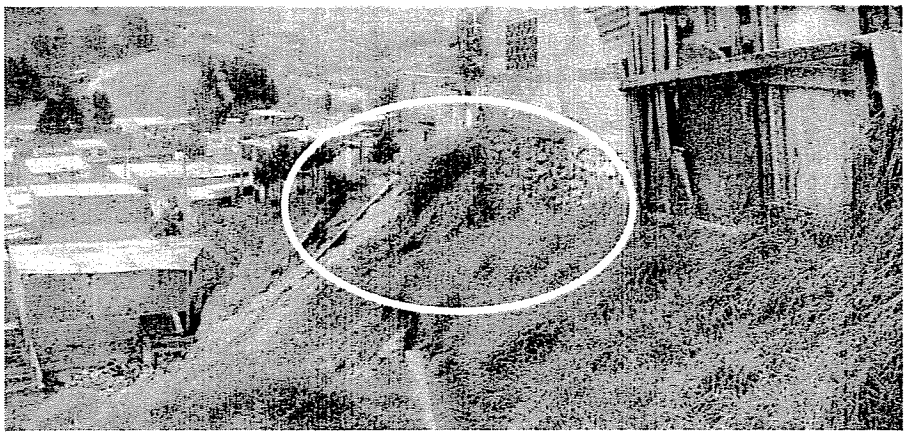
El proceso de inestabilidad ocurrió en la parte posterior del predio con nomenclatura Dg. 80 B Sur No. 17 D – 02, incluido en el programa de reasentamiento de familias localizadas en zonas de alto riesgo no mitigable de acuerdo con el DI-4362, y como consecuencia del deslizamiento ocurrido en noviembre de 2009; dicho movimiento dejó al descubierto el sistema de cimentación de esta vivienda, la cual aunque ya ha sido desocupada por sus responsable, aún la vivienda no ha sido demolida. Cabe destacar que ante nuevos flujos o desprendimientos de materiales podría llegar a comprometerse la

Fotografías 3 y 4.
Vista de la corona del talud afectado por desprendimiento de materiales. En la Fotografía 3 (arriba) se aprecia el estado de la parte alta del talud en noviembre de 2009, y en la Fotografía 4 (abajo), el estado del talud en abril de 2010. Nótese que el proceso de inestabilidad dejó al descubierto la cimentación de la vivienda de la Dg. 80 B Sur No. 17 D – 02, incluida en reasentamiento en noviembre de 2009. La estabilidad de la vivienda que se observa en primer plano en la fotografía de abajo (a la derecha) puede verse comprometida en el corto plazo ante nuevos flujos de materiales, razón por la cual se recomendó su evacuación.

estabilidad de esta vivienda, razón por la cual se recomienda la adecuación del predio a la menor brevedad (**Fotografías 3 y 4**).

- Gestionar a la menor brevedad la adecuación de los predios incluidos en el programa de reasentamiento mediante el DI-4263, especialmente el del predio de la Dg. 80 B Sur No. 17 D – 02, con el fin de realizar el corte y taponamiento definitivo de las tuberías de acueducto y alcantarillado de las viviendas y evitar así posibles filtraciones de agua, e igualmente evitar un posible colapso de esta edificación ante futuros desprendimientos adicionales del terreno.

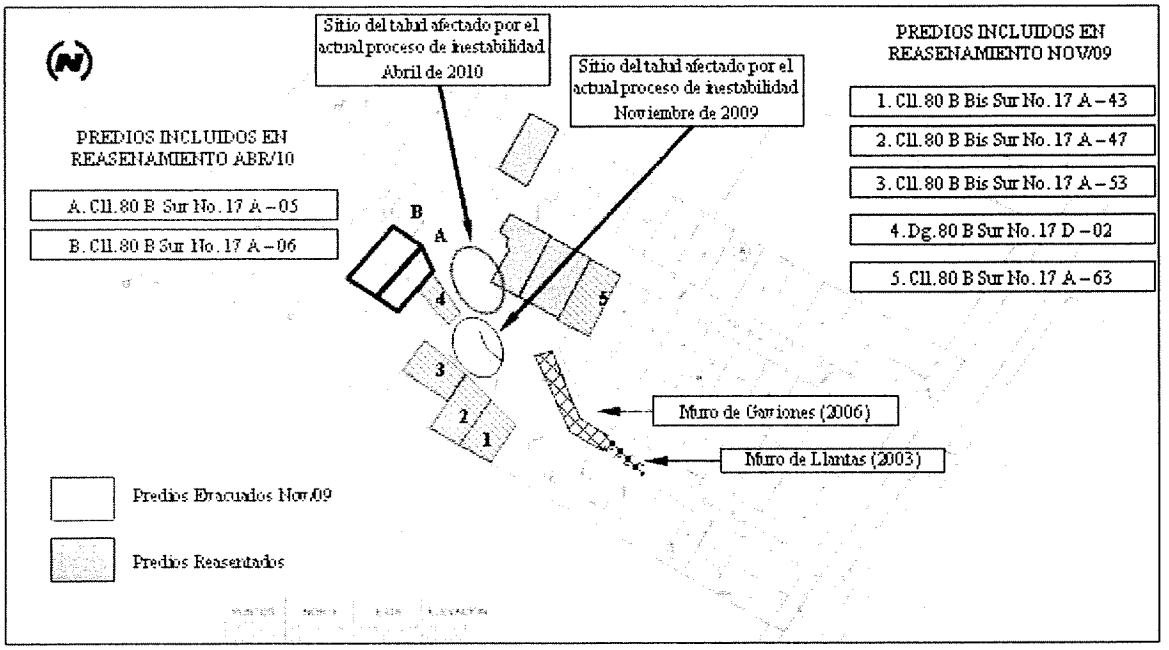
En la **Figura 2** se presenta un esquema de las obras existentes, el tramo de talud afectado por el proceso de inestabilidad de noviembre 2009 y la localización de los predios incluidos en el programa de reasentamiento debido a éste, así como los predios afectados en el proceso de inestabilidad de abril de 2010.

Figura 2. Esquema de las afectaciones del talud del sector de la Calle 80 B Sur y Calle 80 B Bis Sur entre Carrera 17 y Carrera 17 D, Barrio Minuto de María (San Joaquín del Vaticano), Localidad de Ciudad Bolívar
Basada en el "Estudio de riesgos por remoción en masa y diseños detallados de obras Barrio Carrizal de San Joaquín"
