DIAGNÓSTICO TÉCNICO – DI No.13102
SUBDIRECCIÓN DE ANÁLISIS DE RIESGOS Y EFECTOS DEL CAMBIO CLIMÁTICO
GRUPO ASISTENCIA TÉCNICA
RADICADO IDIGER 2019ER3332

DIRECCIÓN:	Calle 86 A No 69T-41	**COORDENADAS AREA INSPECCIONADA**			X:99319,58 Y:110671,97		
BARRIO/SECTOR CATASTRAL:	Santa Rosa	**ÁREA DIRECTA AFECTADA:**			10 M2		
UPZ:	26– Las Ferias	**POBLACIÓN ATENDIDA:**			200		
LOCALIDAD:	10- Engativá	**FAMILIAS**	68	**ADULTOS**	150	**MENORES**	50
CHIP:	AAA0218SJKL y otros	**PREDIOS EVALUADOS**			1		
AREA INSPECCIONADA	84 M2	**DOCUMENTO REMISORIO**			CR-33669

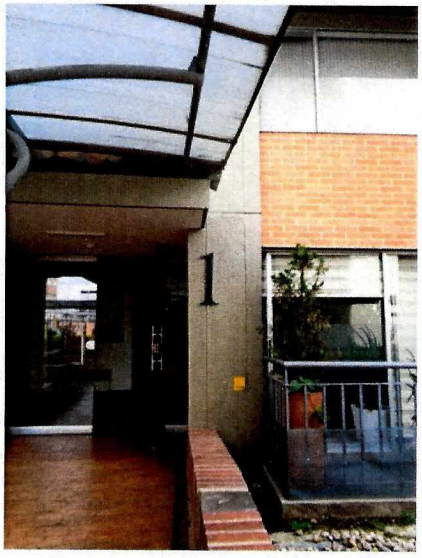
Fotografías 1.*Cojunto Residencial Torres del Sol ubicado en el predio de la Calle 86 No 69T-41*

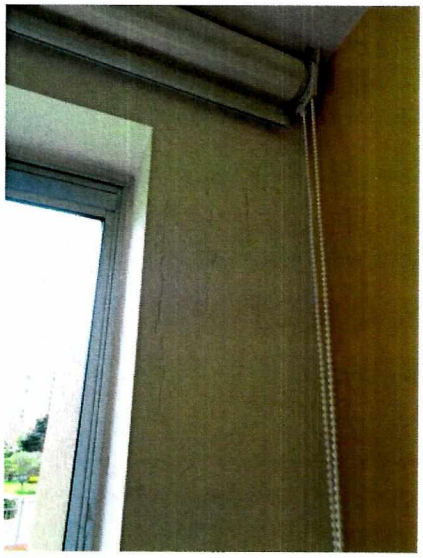
En la torre uno, en donde la señora Gloria Montero Hernández comunica que existen los daños, se evidencia una fisura con abertura aproximada al milímetro, en el antepecho de mampostería que conduce a la entrada (Ver Fotografías 4).

Fotografías 4. *Fisuras en antepecho de la entrada a la torre 1, del Conjunto Residencial Torres del Sol ubicado en el predio de la Calle 86 No 69T-41*

- A los responsables del Conjunto Residencial Torres del Sol, adelantar la reparación de los elementos que presentan daños así como realizar el mantenimiento rutinario de la edificación. Lo anterior con el fin de mantener las condiciones óptimas para su uso durante su vida útil.

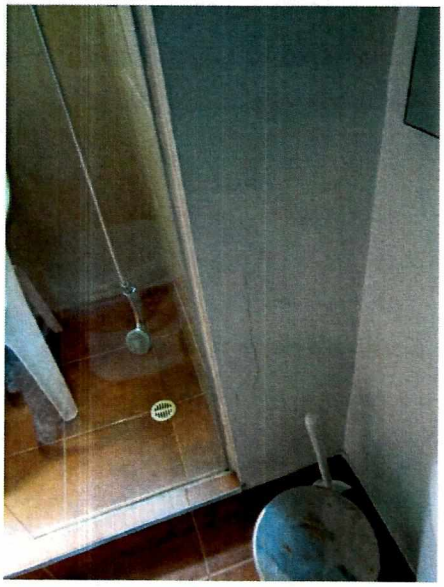
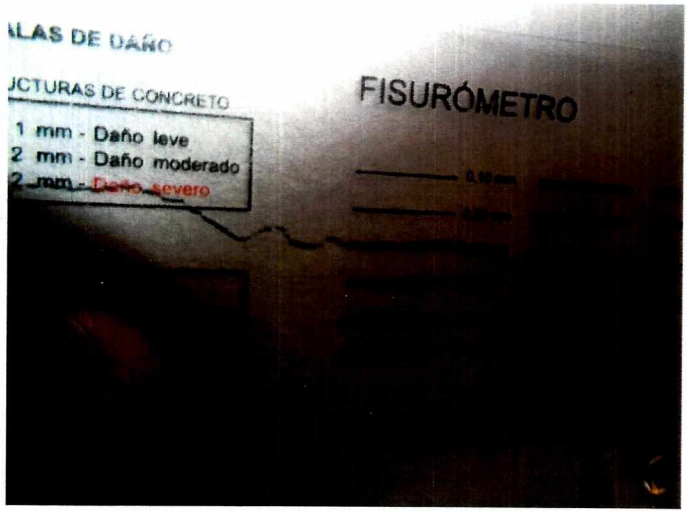
Se ingresa a los apartamentos 102 y 1303 de la Torre 1 en donde se evidencian fisuras en el acabado de muros divisorios y de cerramiento con aberturas aproximadas al milímetro (Ver Fotografías 5-10). Se percibe una leve inclinación de las placas de entrepiso hacia el costado norte

Asentamientos Diferenciales

Fotografías 5 y 6. *Fisuras en el acabado de muros del apartamento 102 de la Torre 1 del Conjunto Residencial Torres del Sol*

Fotografías 7 y 8. *Fisuras en muros divisorios del apartamento 102 de la Torre 1 del Conjunto Residencial Torres del Sol*

- A los responsables del Conjunto Residencial Torres del Sol, adelantar un control topográfico periódico de la torre 1, con el fin de advertir de forma oportuna, asentamientos que pudieran ocasionar daños de relevancia en la edificación.

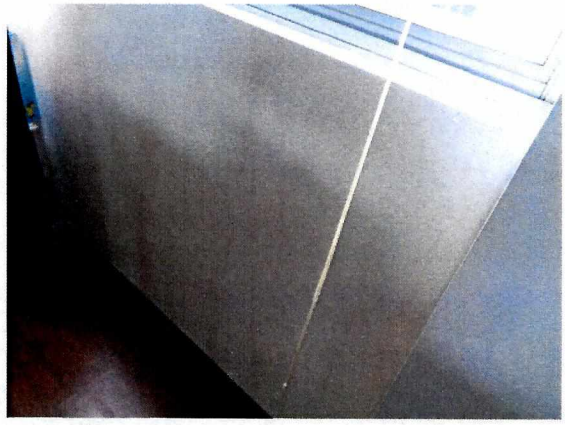
Fotografías 9 y 10. *Fisuras en muros divisorios del apartamento 1303 de la Torre 1 del Conjunto Residencial Torres del Sol*
