DIAGNÓSTICO TECNICO No. 3713 - CAMBIO DE PRIORIDAD
PROGRAMA DE REASENTAMIENTO – ALTO RIESGO NO MITIGABLE
SUBDIRECCION DE GESTION TERRITORIAL

DIRECCIÓN: Calle 73G No. 76 – 25 sur (Mz. 14 lote 28)

BARRIO: CARACOLI

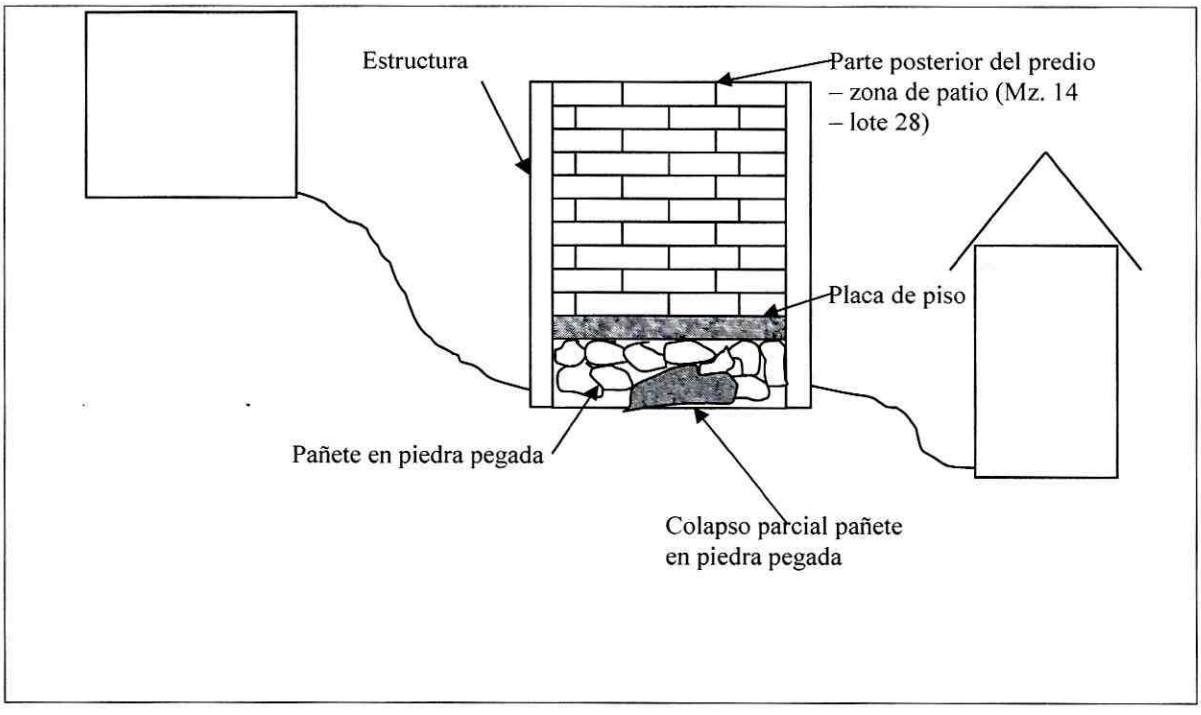
11-0608

El día 9 de junio de 2008, se llevó a cabo la respectiva visita técnica al predio de la referencia, constatando que actualmente se presenta constante flujo de agua atribuible al inadecuado manejo de las aguas superficiales, contribuyendo a la saturación del suelo que conforma la ladera y al desprendimiento puntual del mismo; adicionalmente se presentó el colapso parcial del pañete en piedra pegada que recubre el talud, sin afectar la estructura de la vivienda.

Situación que modifica las condiciones establecidas en el Concepto Técnico No. 4426 de 2006, sin comprometer en el corto plazo la habitabilidad y estabilidad estructural de la vivienda.

Descripción	Prioridad
Teniendo en cuenta que a la fecha se han modificado las condiciones establecidas en el concepto técnico No. CT-4426 de 2006, se recomienda cambiar de prioridad técnica 2 a 1 y continuar con el programa de reasentamiento que se adelanta con la Caja de Vivienda Popular (predio con nomenclatura Calle 73 G No. 76 – 25 sur - Mz. 14 lote 28 – SDP - del barrio Caracoli – Localidad de Ciudad Bolívar - habitada por la familia de la señora Amanda Cortes Pinto).	1
