1.1 CONCEPTO TÉCNICO No.	**CT-7415**
1.2 ÁREA:	Análisis y Mitigación de Riesgos
1.3 COORDINACIÓN:	Estudios y Conceptos Técnicos
1.4 REFERENCIA CRUZADA RADICADO FOPAE:	2014ER4024
1.5 RESPUESTA OFICIAL No.	**RO-70119**

2.1 SOLICITANTE:	Curaduría Urbana No 4
2.2 PROYECTO:	"Vivienda"
2.3 LOCALIDAD:	4. San Cristóbal
2.4 UPZ:	50. La Gloria
2.5 BARRIO O SECTOR CATASTRAL:	La Gloria Occidental
2.6 DIRECCIÓN:	Calle 43C Sur No 2 -23 Este
2.7 CHIP:	AAA0228BFAF (*)
2.8 MANZANA CATASTRAL:	30
2.9 PREDIO CATASTRAL:	19
2.10 ÁREA (Ha):	0.0072 (*)
2.11 FECHA DE VISITA: **FECHA DE EMISIÓN:**	Marzo 28 de 2014 Mayo 08 de 2014

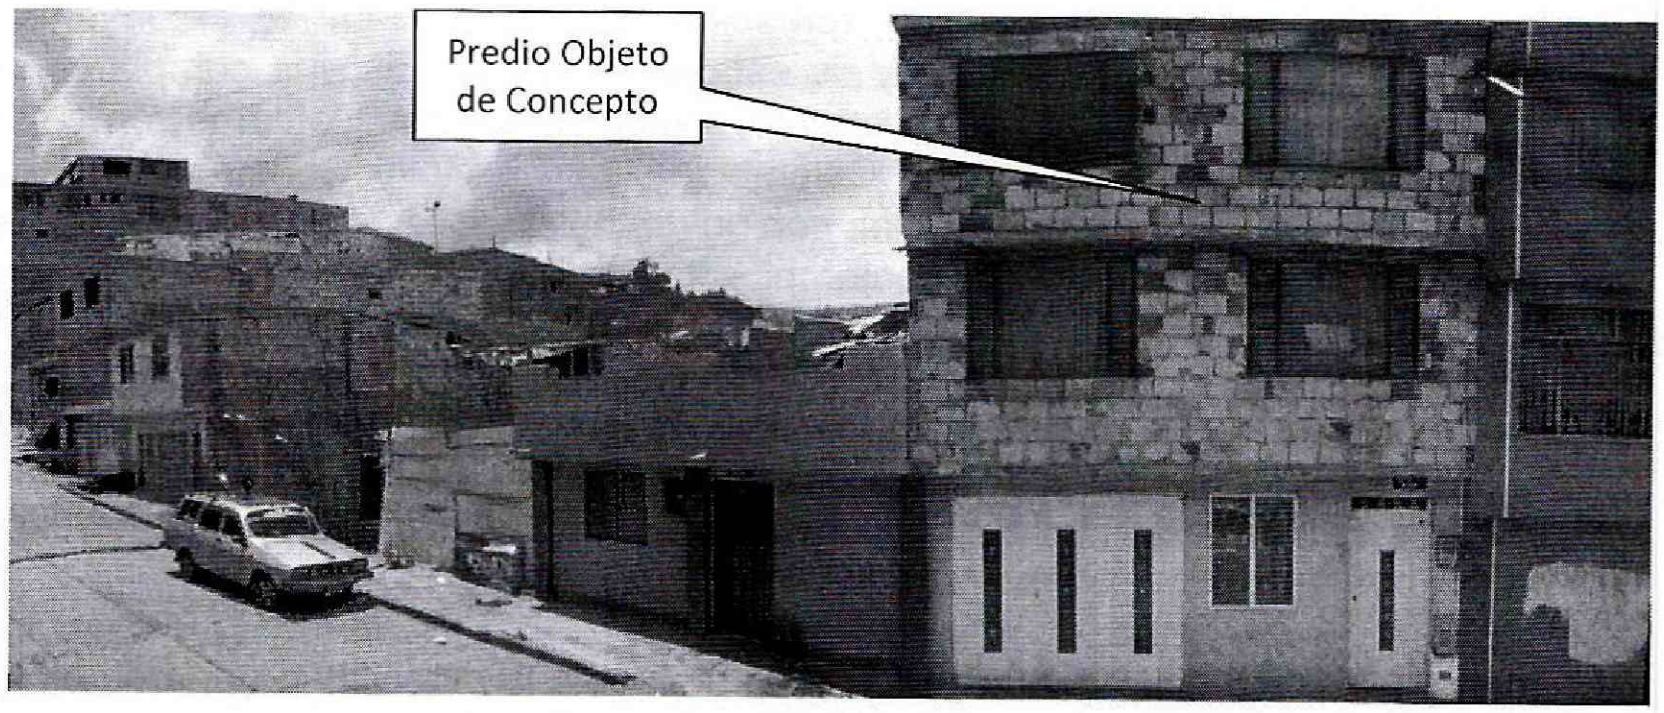
Fotografía No. 1. Predio correspondiente al CHIP: AAA0228BFAF, Barrio La Gloria Occidental de la Localidad de San Cristóbal, se puede observar las características de las de edificaciones del sector.

Fotografía No. 2. Panorámica del predio objeto de visita en donde se evidencia un sector consolidado cuyo uso principal es de tipo residencial.

En el momento de la visita técnica al predio objeto del presente concepto técnico, se encontró una edificación de tres (3) pisos, construida en mampostería simple, con placas de entrepiso en concreto. En el predio no se observaron evidencias de afectación por procesos de remoción en masa de carácter local en su interior, ni de carácter general en la ladera o zonas aledañas al predio evaluado (Fotografías No 1 y 2). La construcción mencionada puede ajustarse a las condiciones del proyecto mencionado en el oficio de la solicitud remitido por la Curaduría Urbana 4, ya que allí se especifica Licencia de construcción modalidad obra nueva y demolición total para una casa de tres (3) pisos, sin sótano.

En el predio no se observaron evidencias de afectación por procesos de remoción en masa de carácter local, ni de carácter general en la ladera o zonas aledañas al predio evaluado (Fotografías 1 y 2).

- Considerando que en la visita efectuada al predio de Calle 43C Sur No 2 -23 Este, Barrio La Gloria Occidental de la Localidad de San Cristóbal (Fotografías 1 y 2), se encontró una edificación de tres (3) pisos, construida en mampostería simple, con placas de entrepiso en concreto (Fotografías No 1 y 2). La construcción mencionada puede ajustarse a las condiciones del proyecto mencionado en el oficio de la solicitud remitido por la Curaduría Urbana 4, ya que allí se especifica Licencia de construcción modalidad obra nueva y demolición total para una casa de tres (3) pisos, sin sótano. Se recomienda a la Alcaldía Local de San Cristóbal, verificar si se ha cometido alguna infracción urbanística para que si es del caso, lleve a cabo las acciones pertinentes dentro de su competencia como encargada del control urbano en su localidad.

- Desde el punto de vista de riesgo por remoción en masa, el FOPAE recomienda la realización de un estudio geotécnico y de estabilidad de taludes que cumpla con los requisitos establecidos en el Reglamento Colombiano de Construcción Sismo Resistente NSR – 10 (antes Norma Colombiana de Diseño y Construcción Sismo Resistente NSR – 98) y en especial con lo establecido en el Título H de ese reglamento. Dicho estudio debe contemplar la evaluación de estabilidad de las intervenciones y el diseño detallado de las medidas de estabilización correspondientes para todas las etapas de construcción, especialmente en los taludes de corte y excavaciones que se tenga proyectados. Para todos los cortes ocasionados en el terreno, se tendrán en cuenta los empujes de tierra generados por condiciones morfológicas, los esfuerzos inducidos por eventos sísmicos, así como las sobrecargas generadas por las edificaciones y vías adyacentes.

- El diseño geotécnico debe garantizar en todo momento la estabilidad general del lote, de su entorno y de los elementos de infraestructura existente previendo la generación de posibles condiciones de riesgo público, especialmente sobre las edificaciones de vivienda aledañas, así como sobre la infraestructura peatonal y vehicular existente cuyas condiciones de estabilidad deben ser garantizadas por el responsable del proyecto.

- Teniendo en cuenta que para la implantación del proyecto es posible que se requiera la realización de cortes en el terreno durante el proceso de excavación y construcción, se recomienda implementar un Plan de Seguimiento y Monitoreo documentado que tenga en cuenta las distintas etapas constructivas, de tal manera que si se advierten problemas de inestabilidad geotécnica y/o estructural, se puedan tomar los correctivos necesarios, y las autoridades puedan hacer un seguimiento al respecto.
