# DIAGNÓSTICO TÉCNICO – DI No. 12789
# SUBDIRECCIÓN DE ANÁLISIS DE RIESGOS Y EFECTOS DE CAMBIO CLIMÁTICO
# GRUPO ASISTENCIA TÉCNICA
# RADICADO IDIGER 2019ER1166/ 2019ER1292

| **DIRECCIÓN:** | Carrera 3A No 2B-32 | **CHIP Y/O COORDENADAS AREA INSPECCIONADA** | X1: 1001127 Y1: 99157 | | | | | |

5. **ESCENARIO DE RIESGO:** Riesgo por construcciones: Actividad constructiva de edificaciones

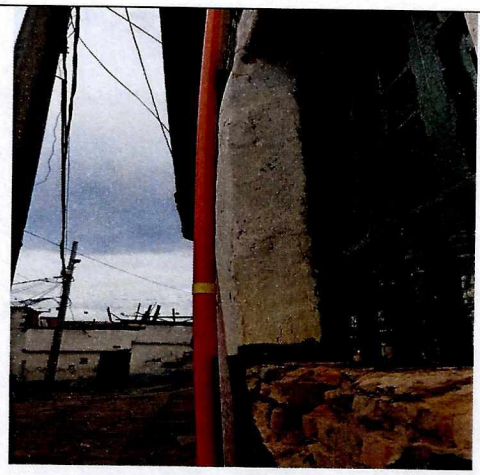
En el predio evaluado, se localiza una vivienda de dos niveles (2) niveles, con posible sistema estructural en adobe con elementos de entrepiso en madera y cubierta liviana en tejas de fibrocemento. En el exterior se evidenció fisuras de tendencia vertical y horizontal de longitud cercana a los 20 cm y de abertura 2mm, así como desprendimiento de pañete en el sector de la fachada En el interior se observó humedades en los muros perimetrales, no se identificó daños en los demás elementos que componen la vivienda.

Falta de mantenimiento y vetustez de la edificación.

**Fotografía 3.** Vista de los daños en la fachada de la vivienda.

**Fotografía 4.** Vista de los daños en la fachada del predio objeto de consulta.

**Fotografía 5 y 6.** Presencia de humedades en el interior de la edificación.

- Se recomienda al responsable y/o responsables de la vivienda ubicada en predio de la Carrera 3A No 2B-32, barrio Lourdes III de la Localidad de Santa Fe, implementar acciones el mantenimiento y reparación de los daños evidenciados en la fachada del inmueble así como del interior donde se evidenció las humedades, con el fin de garantizar las condiciones adecuadas para su uso, durante la vida útil del mismo.
