DIAGNÓSTICO TÉCNICO – DI No. 11910
SUBDIRECCIÓN DE ANÁLISIS DE RIESGOS Y EFECTOS DE CAMBIO CLIMÁTICO
GRUPO ASISTENCIA TÉCNICA
EVENTO SIRE No. 5006122

DIRECCIÓN:	Transversal 112 B Bis A # 64-31.	**COORDENADAS AREA INSPECCIONADA**				X: 93490.89 Y: 112063.25	
SECTOR CATASTRAL:	Villa Gladys.	**ÁREA DIRECTA AFECTADA:**				500 m² aprox.	
UPZ:	74 - Engativá.	**POBLACIÓN ATENDIDA:**				8	
LOCALIDAD:	10 – Engativá.	**FAMILIAS**	1	**ADULTOS**	8	**MENORES**	0
CHIP:	AAA0068ZSKC.	**PREDIOS EVALUADOS**				1	
AREA INSPECCIONADA	500 m² aprox.	**DOCUMENTO REMISORIO**				CR-30670.

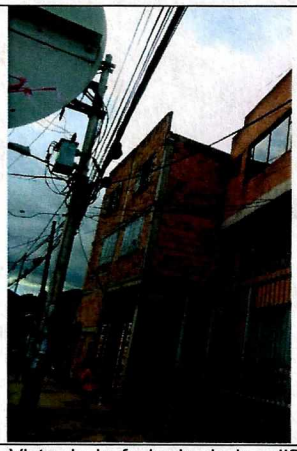
Según se observa se presentó incendio en la zona posterior del predio, donde se ubica un taller de carpintería, el incendio afecta principalmente elementos de la cubierta, no genera afectaciones estructurales importantes sobre los muros y pórticos estructurales de la edificación (ver fotografías 1 a 4).

Fotografía 1. Vista de la fachada de la edificación donde se presentó el incendio.

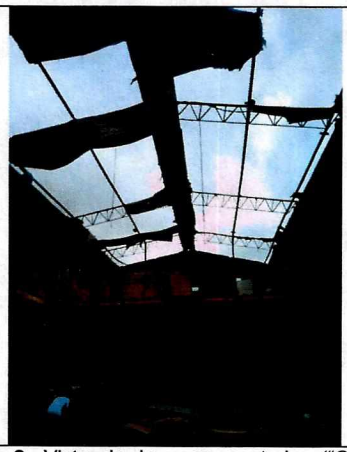
Las causas de los daños evidenciados en predio de la referencia, están asociados a los cambios de temperatura abruptos, generados por el incendio que tuvo lugar en la zona posterior del predio, cuyas causas se desconocen y escapan del alcance del presente documento.

Fotografía 2. Vista de la zona posterior ("Carpintería") donde se presento incendio.

- Al responsable y/o responsables de la edificación ubicada en el predio de la referencia, realizar el retiro controlado de los elementos afectados, con el apoyo de personal idóneo, cumpliendo los niveles de seguridad correspondientes.

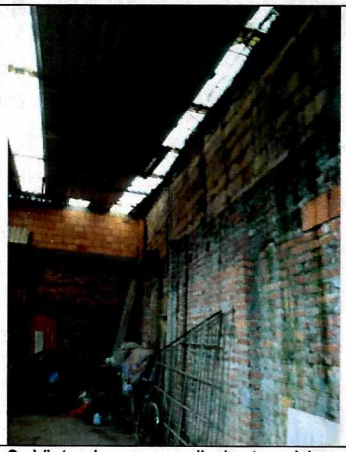
Fotografía 3. Vista de muro colindante, al lugar donde se presentó el incendio no se observan daños importantes.

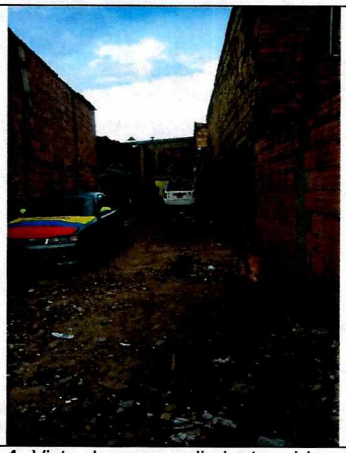
Fotografía 4. Vista de muro colindante, al lugar donde se presentó el incendio no se observan daños importantes.
