DIAGNÓSTICO TÉCNICO DI-12318
SUBDIRECCIÓN DE ANÁLISIS DE RIESGOS Y EFECTOS DE CAMBIO CLIMÁTICO
GRUPO ASISTENCIA TÉCNICA
EVENTO SIRE 5145007

DIRECCIÓN:	Calle 52 B # 74 - 24	**COORDENADAS AREA INSPECCIONADA**				X_1:96465 Y_1:108612 X_2:96470 Y_2:108603 X_3:96497 Y_3:108618 X_4:96491 Y_4:108627	
BARRIO/SECTOR CATASTRAL:	Normandía Occidental	**ÁREA DIRECTA AFECTADA:**				330 m²	
UPZ:	31 - Santa Cecilia	**POBLACIÓN ATENDIDA:**				6	
LOCALIDAD:	10 - Engativá	**FAMILIAS**	1	**ADULTOS**	3	**MENORES**	3
CHIP:	AAA0062CFCN	**PREDIOS EVALUADOS**				1	
AREA INSPECCIONADA	330m²	**DOCUMENTO REMISORIO**				CR-31481

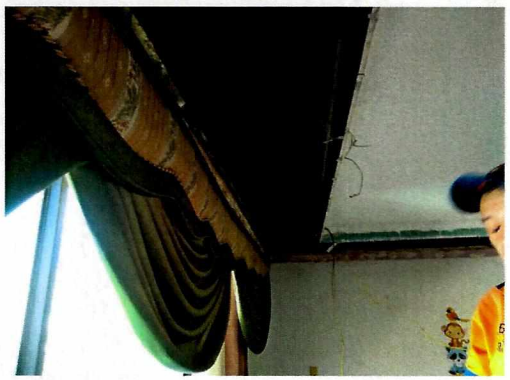
En el predio se emplaza una casa de dos niveles con sistema estructural de muros de mampostería no reforzada, entrepiso en placa maciza de concreto y cubierta liviana de fibrocemento. La visita fue atendida por Jaime Leonardo García permitiendo el acceso a la casa. El uso de la edificación es vivienda. En el área ubicada desde el paramento de la construcción de dos niveles y el andén peatonal se encuentra un aditamento de un piso con el sistema de estructura metálica y cubierta liviana en tejas de plásticos con una edad cercana a los diez años (Ver foto 1).

Foto 1. Vista de la edificación de la Calle 52 B # 74 - 24.
