1.1 CONCEPTO TÉCNICO No. CT:	CT-6898
1.2 ÁREA:	Técnica y de Gestión
1.3 COORDINACIÓN:	Investigación y Desarrollo
1.4 REFERENCIA CRUZADA RADICADO FOPAE:	2013ER6648
1.5 RESPUESTA OFICIAL No.	RO-63169

2.1 SOLICITANTE:	CURADURÍA URBANA No. 2
2.2 PROYECTO:	JUAN BEJARANO
2.3 LOCALIDAD:	4. San Cristóbal
2.4 UPZ:	50. La Gloria
2.5 BARRIO O SECTOR CATASTRAL:	La Victoria
2.6 DIRECCIÓN:	Carrera 4 Este No 39 – 5 Sur (Actual)
2.7 CHIP:	AAA0003MLAF
2.8 MANZANA CATASTRAL:	17
2.9 PREDIO CATASTRAL:	29
2.10 ÁREA (Ha):	0.0063(*)
2.11 FECHA DE VISITA: **FECHA DE EMISION:**	24 de abril de 2013 5 de junio de 2013

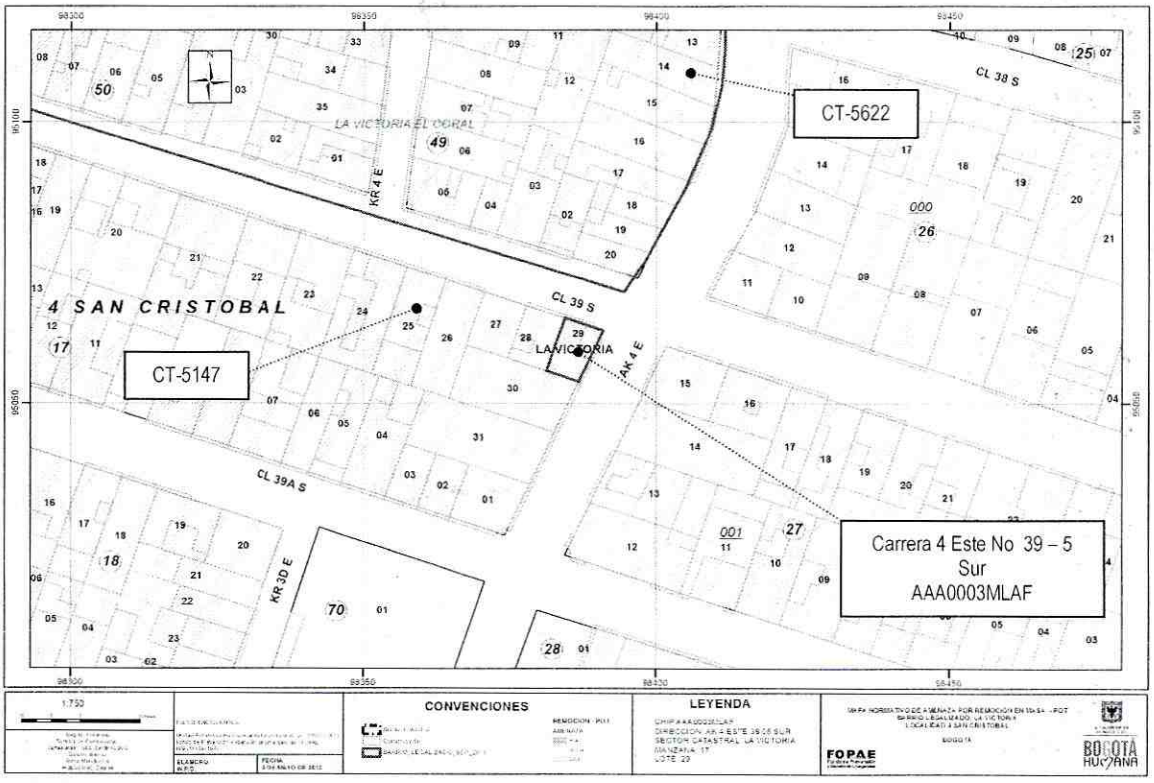
Conforme con el plano normativo de "Amenaza por Remoción en Masa" del Plan de Ordenamiento Territorial de Bogotá – POT, el sector del proyecto ubicado en la Carrera 4 Este No 39 – 5 Sur (Actual), de la Localidad de San Cristóbal, se encuentra en una zona de *Amenaza Media* por procesos de remoción en masa (Figura 1).

Figura 1. Localización general del proyecto ubicado de la Carrera 4 Este No 39 – 5 Sur (Actual), en el Plano Normativo de Amenaza por Remoción en Masa del POT (Decreto 190 de 2004), el cual se encuentra en *Amenaza Media*.
