1.1 CONCEPTO TÉCNICO No. CT:	**6270**
1.2 ÁREA:	Técnica y de Gestión
1.3 COORDINACIÓN:	Investigación y Desarrollo
1.4 REFERENCIA CRUZADA RADICADO FOPAE:	2011ER9265
1.5 RESPUESTA OFICIAL No.	RO-48853

2.1 SOLICITANTE:	CURADURÍA URBANA No. 5
2.2 PROYECTO:	Calle 146 No. 81-49
2.3 LOCALIDAD:	11.Suba
2.4 UPZ:	27.Suba
2.5 BARRIO O SECTOR CATASTRAL:	San Francisco Parte Alta
2.6 DIRECCIÓN:	Calle 146 No. 81-49
2.7 CHIP:	AAA0194ZYZE
2.8 MANZANA CATASTRAL:	55
2.9 PREDIO CATASTRAL:	43
2.10 ÁREA (Ha):	0.062519 (*)
2.11 FECHA DE VISITA:	Julio 18 de 2011

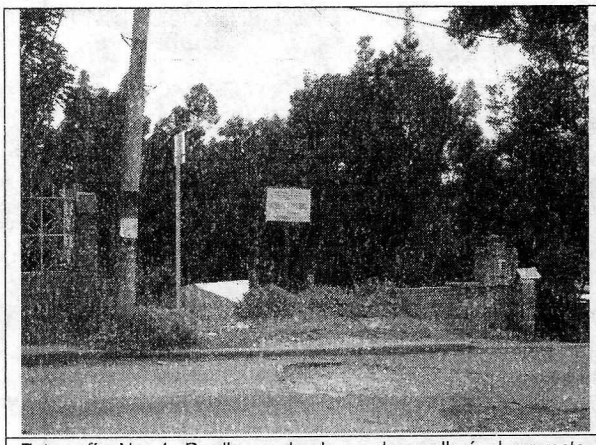
En el momento de la visita, en el predio objeto del presente concepto técnico, no se encontró construida ninguna edificación, este predio se encuentra ubicado en una zona que presenta una pendiente predominantemente media, cubierta por vegetación de pastos y árboles de mediano porte.

Fotografía No. 1. Predio en donde se desarrollará el proyecto, ubicado en la Calle 146 No. 81-49 de la localidad de Suba.

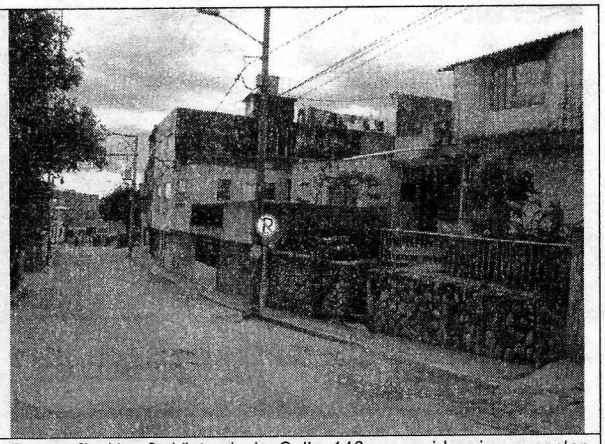
Fotografía No. 2. Vista de la Calle 146 se evidencia un sector consolidado.
