DIRECCION DE PREVENCION Y ATENCION DE EMERGENCIAS

DIAGNOSTICO DE EMERGENCIA No. DI-1437
AREA DE ANALISIS DE RIESGOS

Fecha	:	Abril 29 de 2002
Hora	:	12 : 30 pm
Dirección	:	Carrera 18 # 81A - 16 Sur
Barrio	:	San Joaquín
Localidad	:	Ciudad Bolívar (19)
Área directa	:	0.10 ha
Área de Impacto	:	0.005 ha

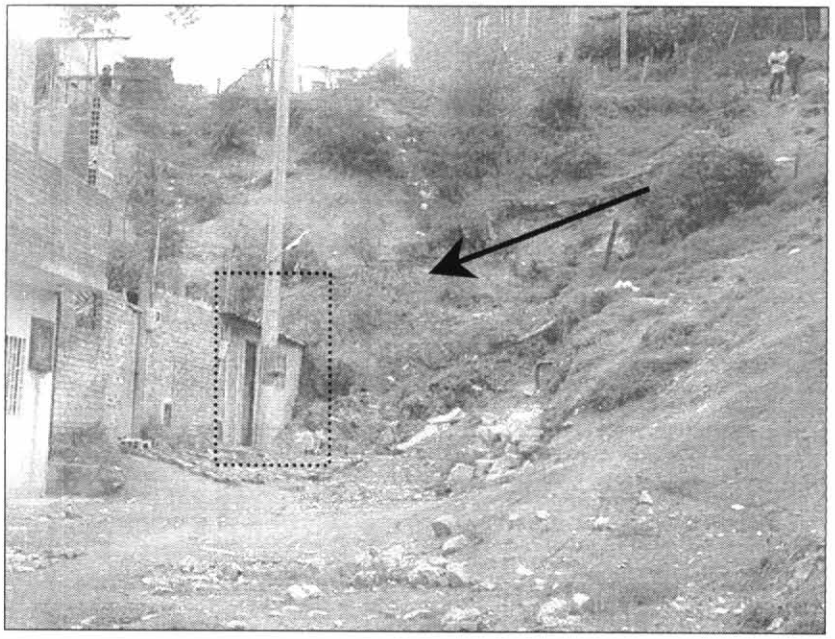
En la zona se presentó un deslizamiento rotacional de un volumen aproximado de 50 m^3, 100 m^2 de área, dejando un escarpe de 1.5 m de altura. El movimiento se presentó sobre una zona verde de 50° de inclinación y altura máxima de 10 m, pero la masa deslizada se acumuló en la parte baja contra la vivienda ubicada de propiedad de los Señores Adalberto Páez y/o Georgina Pinzón (Tel. 765 41 33).

Al interior de la vivienda no se presentaron daños, pero la masa deslizada alcanzó la altura de la cubierta de techo. La posibilidad de caída de más material hace que la constitución de la cubierta no soporte ninguna sobrecarga o desprendimiento de suelo. Por tanto se recomendó la evacuación de la familia (2 adultos y 6 niños) a la vivienda de un familiar ubicada en la Calle 81ASur # 17A - 28 (nueva nomenclatura) de propiedad de la Señora Ana Cecilia González.

Se recomienda la inclusión de los habitantes de la vivienda ubicada en la Carrera 18 # 81A - 16 Sur en el proyecto de Reubicación de Familias que se adelanta a través del FOPAE por encontrarse en alto riesgo por deslizamiento, en prioridad uno (1).
