1.1 CONCEPTO TÉCNICO No. CT:	**CT-7734**
1.2 ÁREA:	Análisis y Mitigación del Riesgo
1.3 COORDINACIÓN:	Estudios y Conceptos Técnico
1.4 REFERENCIA CRUZADA RADICADO FOPAE:	2014ER11018
1.5 RESPUESTA OFICIAL No.	RO-73444

2.1 SOLICITANTE:	Arquitecto José Raúl Ramos
2.2 PROYECTO:	Bifamiliar C y C
2.3 LOCALIDAD:	18. Rafael Uribe Uribe
2.4 UPZ:	53. Marco Fidel Suarez
2.5 BARRIO O SECTOR CATASTRAL:	San Jorge - Gloria Gaitán
2.6 DIRECCIÓN:	Calle 45 Bis A Sur # 13J - 12 (**)
2.7 CHIP:	AAA0008MXBS
2.8 MANZANA CATASTRAL:	11
2.9 PREDIO CATASTRAL:	01
2.10 ÁREA (Ha):	0.008920 (*)
2.11 FECHA DE VISITA:	08 de Septiembre de 2014

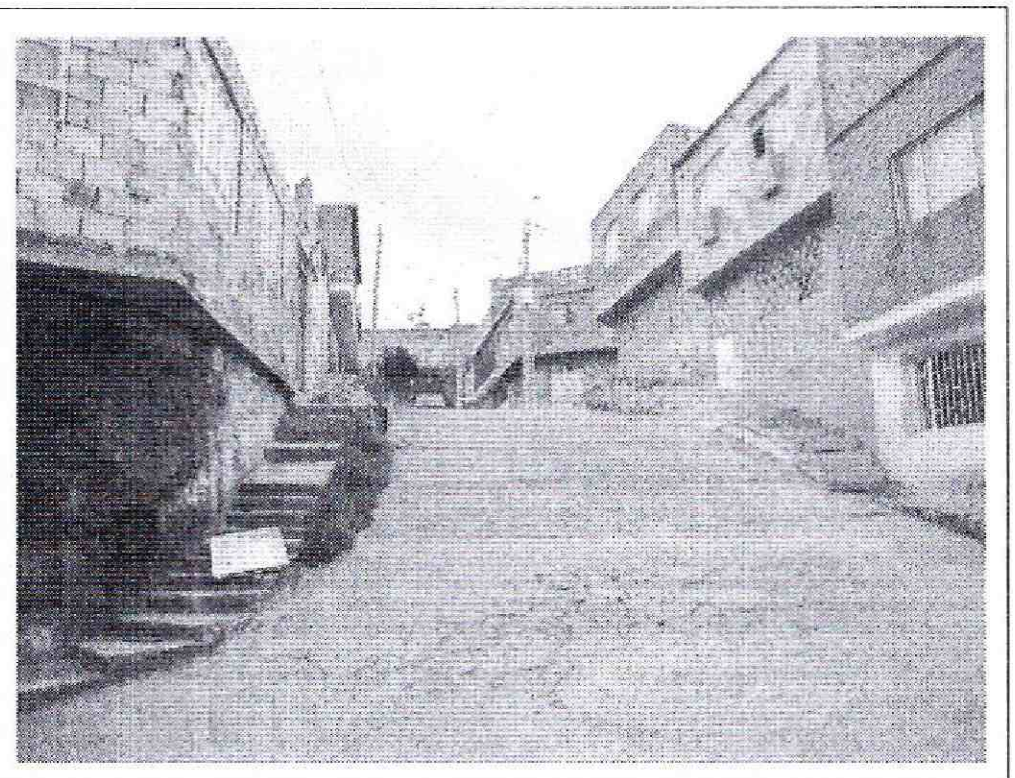
La zona de interés cuenta con un uso de suelo urbano, que corresponde a un sector consolidado con densidad de construcción alta principalmente residencial, en un terreno con pendiente media, contando con vías principales pavimentadas y sistemas de recolección de aguas lluvias y aguas residuales. En el sector se encuentran edificaciones hasta de cuatro (4) niveles de altura, las cuales cuentan con varios sistemas estructurales entre los que se destacan mampostería parcialmente confinada y mampostería simple, en el momento de la verificación técnica adelantada, las edificaciones de la zona no evidenciaban daños o patologías que permitan identificar o definir la presencia de procesos de remoción en masa activos en el área del proyecto (Fotografía 1 y 2).

Foto 1 y 2. Vista del sector donde se localiza el proyecto de la Calle 45 Bis A Sur # 13J-12, Localidad de Rafael Uribe Uribe.

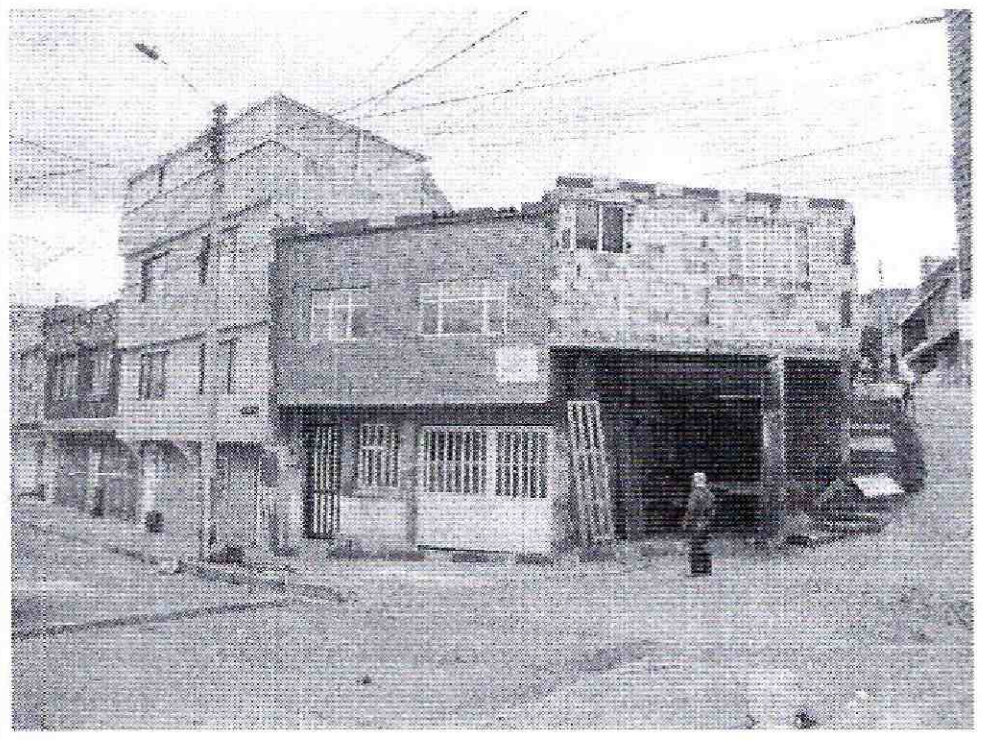
Con base en la inspección visual realizada al momento de la visita técnica, se identificó que sobre el predio de la Calle 45 Bis A Sur # 13J-12, Localidad Rafael Uribe Uribe, se emplazan dos edificaciones de dos (2) niveles cada una, concebida en mampostería simple; edificaciones que tampoco refleja afectaciones por procesos de remoción en masa de carácter local y/o general, ya que no se encontraron evidencias de ellos en la zona de influencia del proyecto. A pesar de lo anterior, se advierte que cualquier intervención que se realice, debe tener en cuenta la presencia de la infraestructura aledaña, por lo que el responsable del proyecto debe garantizar en todo momento la estabilidad general del lote y su entorno, lo anterior enmarcado en el Artículo 32 del Decreto Distrital 172 de 2014 y de conformidad con el Artículo 42 de la Ley 1523 de 2012.

Foto 3. Vista de las dos construcciones emplazadas en el predio de la Calle 45 Bis A Sur # 13J-12, Localidad de Rafael Uribe Uribe.

Teniendo en cuenta los aspectos observados y evaluados en este concepto técnico, se considera que para la construcción del proyecto ubicado en el predio de la Calle 45 Bis A Sur # 13J-12, Localidad de Rafael Uribe Uribe, **NO SE REQUIERE** adelantar la FASE II del estudio detallado de amenaza y riesgo por remoción en masa, de acuerdo con lo establecido en la Resolución 227 de 2006; por otra parte, esto no exime al constructor del cumplimiento del resto de la normatividad vigente (Norma Sismo Resistente – Código de Construcción – Resolución de Legalización, etc.).
