1.1 CONCEPTO DE AMENAZA RUINA Nº CAR:	2746
1.2 ÁREA:	Análisis de Riesgos y Efectos Cambio Climático
1.3 AREA FUNCIONAL:	Conceptos Técnicos
1.4 REFERENCIA CRUZADA RADICADO IDIGER:	2016ER9049
1.5 RESPUESTA OFICIAL No.	CR-24256

2.1 SOLICITANTE:	INSPECCION 14 C DISTRITAL DE POLICIA
2.2 LOCALIDAD:	(14) LOS MARTIRES
2.3 UPZ:	(102) LA SABANA
2.4 BARRIO O SECTOR CATASTRAL:	VOTO NACIONAL
2.5 DIRECCIÓN:	CARRERA 15A No. 9 – 23
2.6 CHIP:	AAA0034KCOM
2.7 FECHA DE VISITA:	MAYO 31 DE 2016
2.8 POBLACIÓN BENEFICIADA:	1 Persona – 1 Familia
2.9 ÁREA (m2):	360 m² (Aproximadamente)

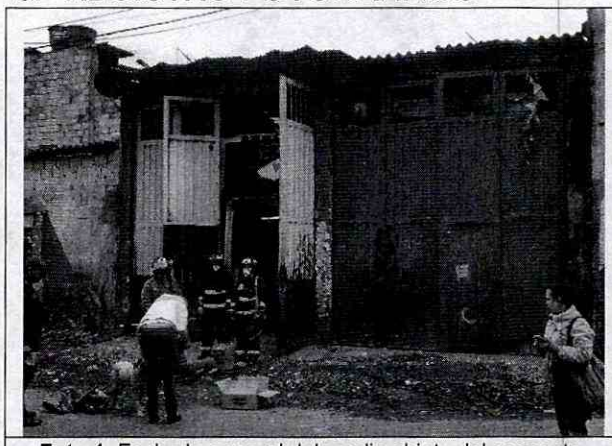
Foto 1. Fachada general del predio objeto del concepto.

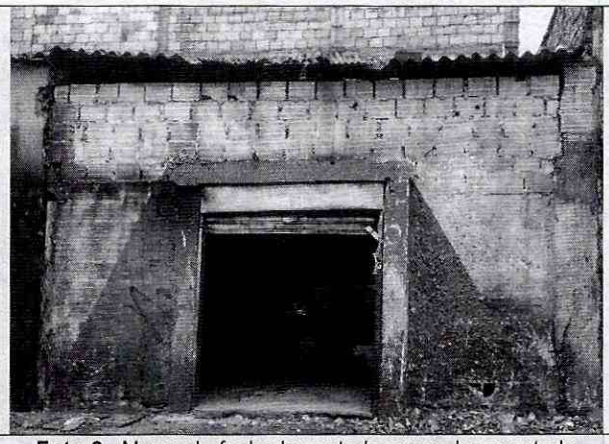
Foto 2. Muros de fachada costado sur en buen estado

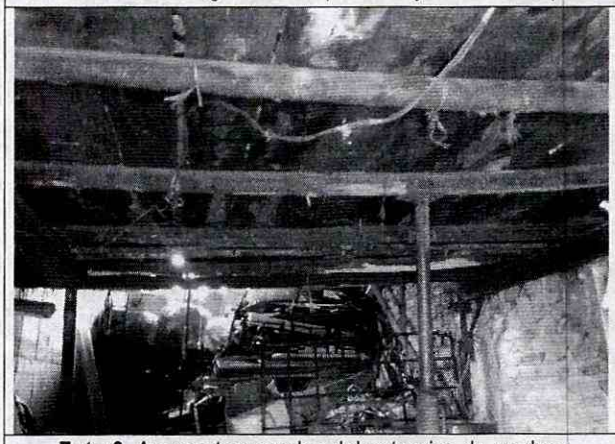
En general, los muros de la edificación, incluyendo el de fachada, no presentan un compromiso en su estabilidad ante las cargas habituales de servicio y no representa un peligro inminente sobre la integridad de los ocupantes ni de los transeúntes. El entrepiso presenta daño predominantemente fuerte con posibilidad de colapso con afectación a los ocupantes y vibraciones excesivas. Los elementos de cubierta no presentan deterioro ni malas condiciones que indiquen posibilidad de colapso. La clasificación del daño para esta edificación es moderada y por lo tanto amenaza ruina.

Foto 3. Apoyos temporales del entrepiso de madera

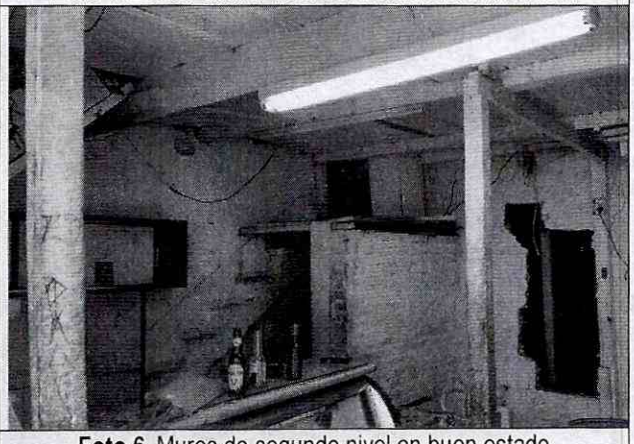
Foto 6. Muros de segundo nivel en buen estado

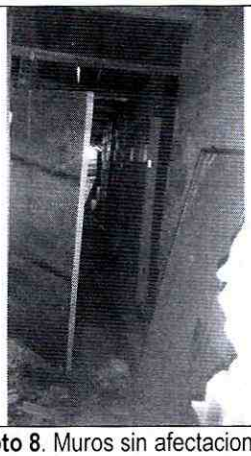
Foto 8. Muros sin afectaciones

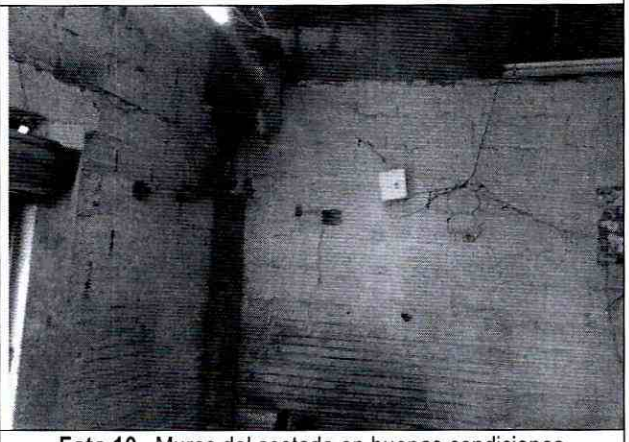
Foto 10. Muros del costado en buenas condiciones
