1.1 CONCEPTO DE AMENAZA RUINA Nº CAR:	2705
1.2 ÁREA:	Análisis de Riesgos y Efectos Cambio Climático
1.3 AREA FUNCIONAL:	Conceptos Técnicos
1.4 REFERENCIA CRUZADA RADICADO IDIGER:	2016ER7237
1.5 RESPUESTA OFICIAL No.	RO-87455

2.1 SOLICITANTE:	ALCALDIA LOCAL DE LA CANDELARIA
2.2 LOCALIDAD:	(17) LA CANDELARIA
2.3 UPZ:	(94) LA CANDELARIA
2.4 BARRIO O SECTOR CATASTRAL:	LA CONCORDIA
2.5 DIRECCIÓN:	CARRERA 1 No. 12 – 48
2.6 CHIP:	AAA0030KDWF Y OTROS
2.7 FECHA DE VISITA:	MAYO 11 DE 2016
2.8 POBLACIÓN BENEFICIADA:	2 Personas – 1 Familia
2.9 ÁREA (m2):	100 m² (Aproximadamente)

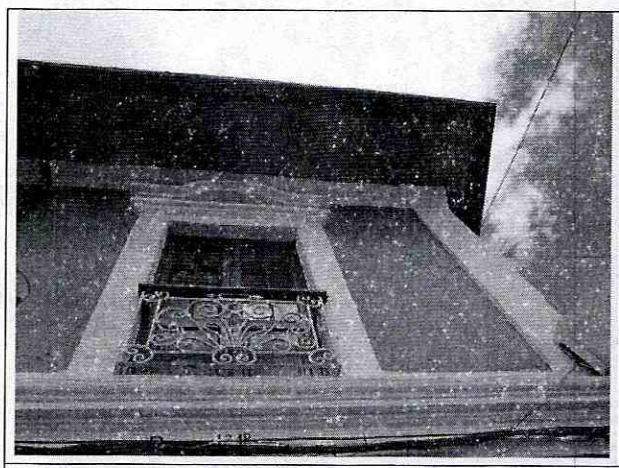
Foto 3. Muros de fachada en buenas condiciones.

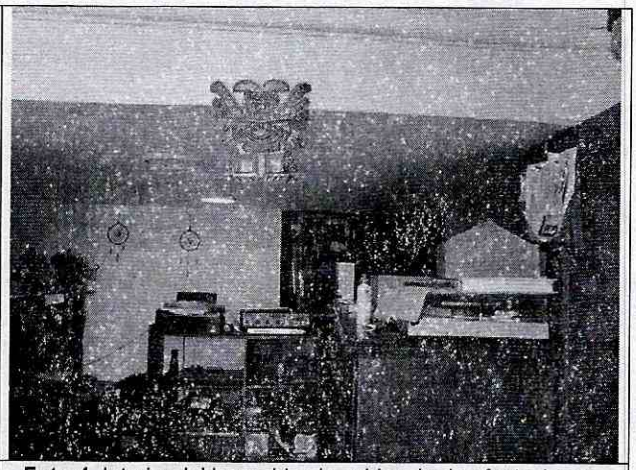
Foto 4. Interior del inmueble sin evidencia de afectaciones.

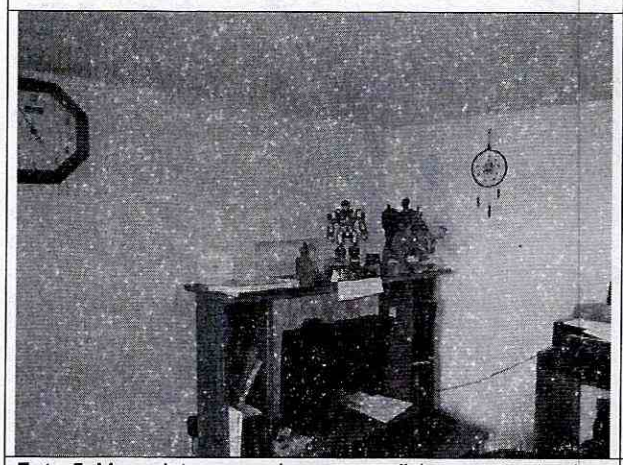
Foto 5. Muros internos en buenas condiciones estructurales.

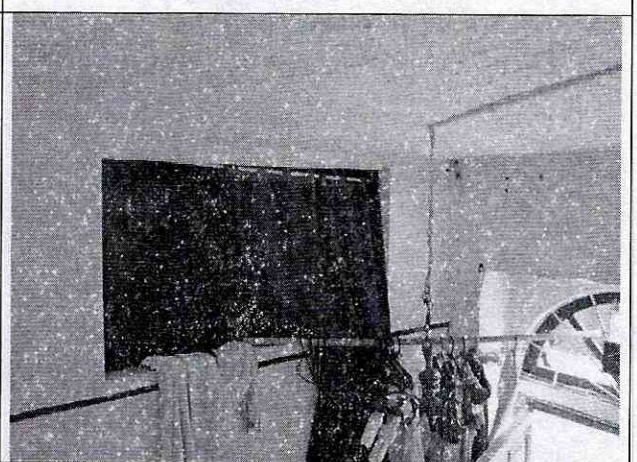
Foto 8. No se detecta daño en los elementos internos.

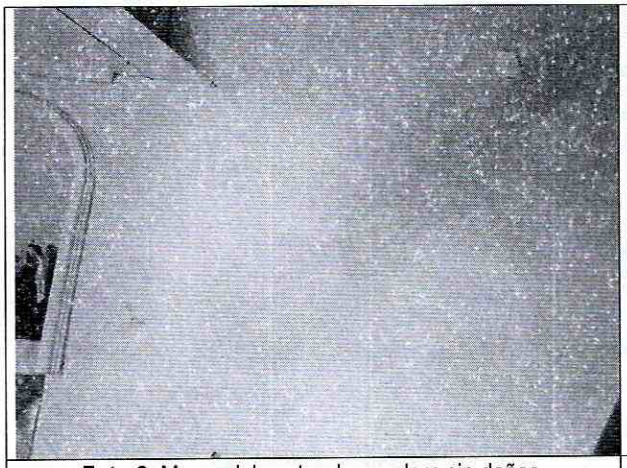
Foto 9. Muros del sector de escalera sin daños.

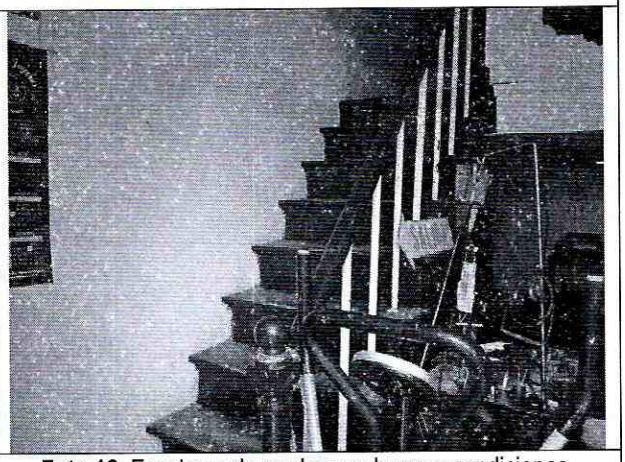
Foto 12. Escaleras de madera en buenas condiciones.

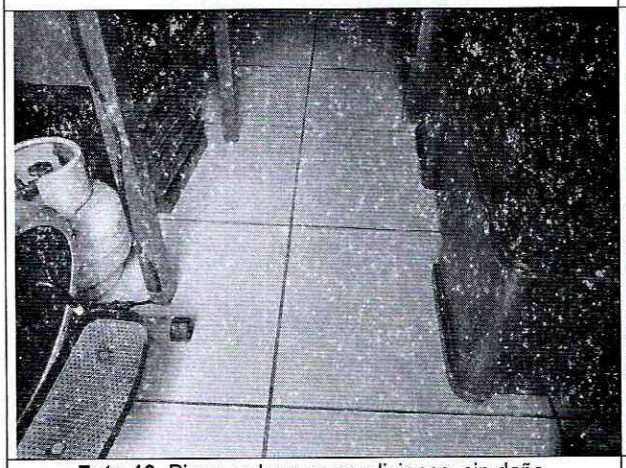
Foto 13. Pisos en buenas condiciones, sin daño.
