DIAGNÓSTICO TÉCNICO – DI-17597
SUBDIRECCIÓN DE ANÁLISIS DE RIESGOS Y EFECTOS DE CAMBIO CLIMÁTICO
GRUPO ASISTENCIA TÉCNICA
EVENTO SIRE 5395668

1. DATOS GENERALES DEL EVENTO

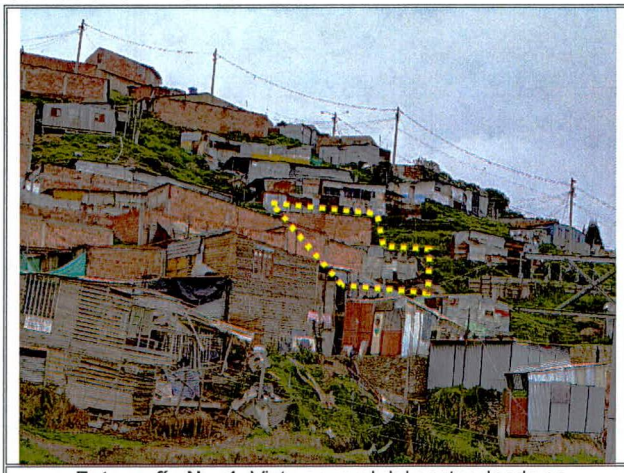
En el predio P1 se emplaza una vivienda de un nivel, construida en material de recuperación con piso en terreno natural, en el predio P2 se emplaza una vivienda deshabitada construida en mampostería simple y cubierta liviana en tejas de fibrocemento sobre una estructura en madera apoyada sobre los muros. En medio de los dos predios se encuentra un talud de corte vertical con una altura de 2.0 m y un largo de 10 m aproximadamente, donde no se observan medidas de protección o contención, en la parte alta del talud se localiza el predio P2 y en la parte baja el P1 (Ver Fotografías 2 y 3).

El evento de emergencia se activa por un movimiento en masa local en el talud de corte descrito, donde se presenta un deslizamiento superficial que desplaza un volumen cercano a los 2.0 m^3 del material que hace parte del suelo de soporte de la vivienda del predio P2, el material se deposita contra el costado norte de la vivienda del predio P1, provocando deformaciones en los elementos que conforman la estructura de la vivienda en la zona de acceso y la cocina, adicionalmente en el predio P2 se generan grietas de tracción hacia la corona del deslizamiento en la parte alta del talud (Ver Fotografías 3 a la 6).
