DIAGNÓSTICO TÉCNICO DI-7147
SUBDIRECCIÓN DE EMERGENCIAS
COORDINACIÓN DE ASISTENCIA TÉCNICA
ADENDO ACLARATORIO # 1 AL DIAGNÓSTICO TÉCNICO DI-7055

DIRECCIÓN:	Calle 73 A No. 73 A - 34	**ÁREA DIRECTA:**		600m²			
BARRIO:	Santa Maria	**POBLACIÓN ATENDIDA:**		1			
UPZ:	30 – Boyacá Real	**FAMILIAS**	1	**ADULTOS**	5	**NIÑOS**	0
LOCALIDAD:	10 - Engativá	**PREDIOS EVALUADOS**		1			
CHIP	AAA0061JXRJ	**DOCUMENTO REMISORIO**		CR-17520

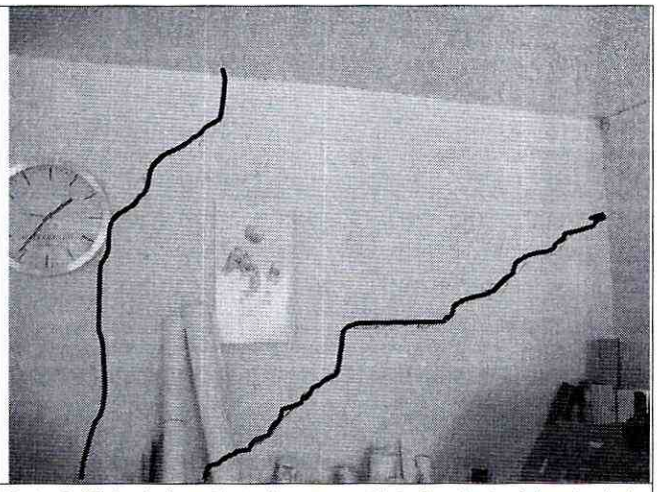
Durante la visita técnica se pudo observar un asentamiento localizado hacia el costado oriental de la vivienda, en la zona vecina con el edificio construido, se observan agrietamientos de tendencias diagonales y longitudinales y de hasta 1 cm de aberturas aproximadamente en el muro de cerramiento de los espacios del costado oriental y en los muros de cerramiento exteriores hacia la fachada principal, hacia el costado sur.

Foto 2. Vista de las afectaciones en el interior de la vivienda de la Calle 73 A No. 73 A – 34.

Foto 3. Agrietamientos en los muros de cerramiento y portantes del costado oriental la vivienda.

- Mantener la restricción parcial de uso de de los espacios del costado oriental de la vivienda emplazada en el predio de la Calle 73 A No. 73 A - 34, del sector catastral Santa María, en la Localidad de Engativá, hasta tanto se garantice la estabilidad y habitabilidad de la estructura afectada.

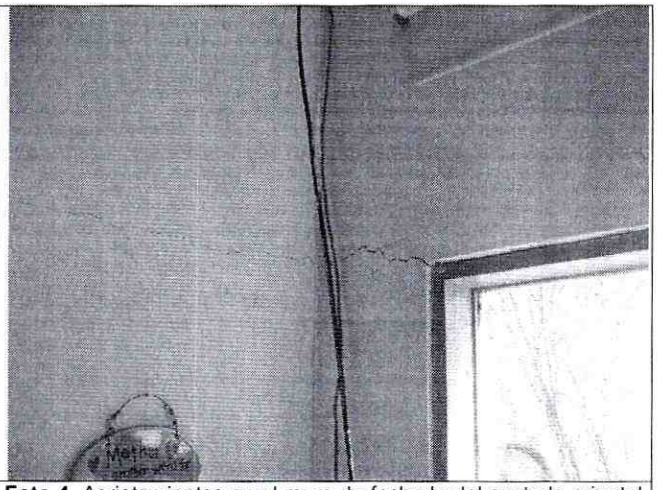
Foto 4. Agrietamientos en el muro de fachada del costado oriental de la vivienda.

No.	NOMBRE	DIRECCIÓN	P	A	N	DAÑOS
1	Adriana Carrasquilla	Calle 73 A No. 73 A - 34	5	5	0	Agrietamientos generalizados de tendencias diagonales y longitudinales, de hasta 1cm de aberturas aproximadamente, en el muro de cerramiento del costado oriental de la vivienda, evidenciando un asentamiento localizado hacia este costado.
