1.1 CONCEPTO TÉCNICO No. CT:	CT-6373
1.2 ÁREA:	Técnica y de Gestión
1.3 COORDINACIÓN:	Investigación y Desarrollo
1.4 REFERENCIA CRUZADA RADICADO FOPAE:	2011ER15147
1.5 RESPUESTA OFICIAL No.	RO-52225

2.1 SOLICITANTE:	CURADURÍA URBANA No. 5
2.2 PROYECTO:	Calle 146 No. 81-49
2.3 LOCALIDAD:	11.Suba
2.4 UPZ:	27.Suba
2.5 BARRIO O SECTOR CATASTRAL:	San Francisco Parte Alta II
2.6 DIRECCIÓN:	Calle 146 No. 81-49
2.7 CHIP:	AAA0194ZYZE
2.8 MANZANA CATASTRAL:	55
2.9 PREDIO CATASTRAL:	43
2.10 ÁREA (Ha):	0.062519 (*)
2.11 FECHA DE VISITA: **FECHA DE EMISIÓN:**	Noviembre 2 de 2011 y Diciembre 15 de 2011 Enero 17 de 2012

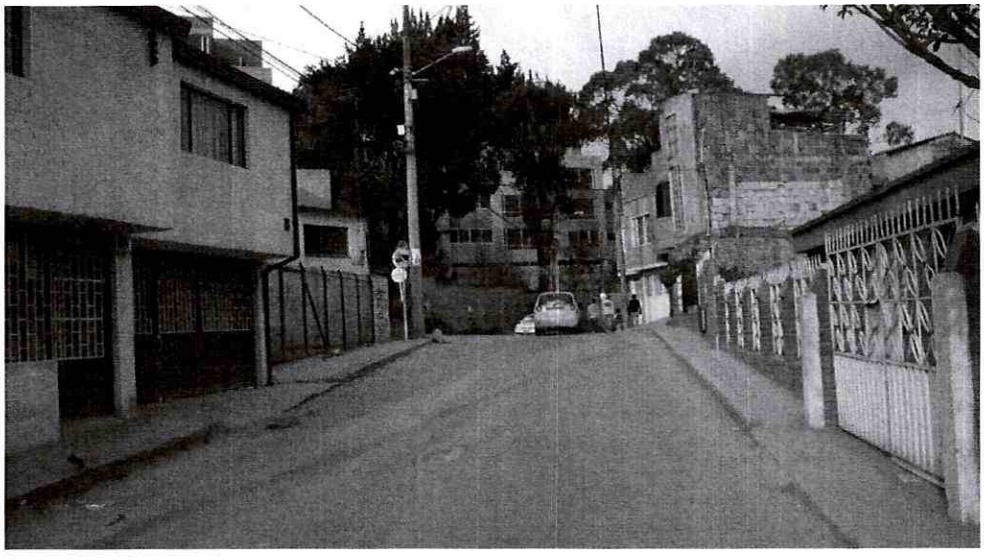
Fotografía No. 2. Vista de la Calle 146 se evidencia un sector consolidado.
