1.1 CONCEPTO TÉCNICO No. CT:	**6702**
1.2 ÁREA:	Técnica y de Gestión
1.3 COORDINACIÓN:	Investigación y Desarrollo
1.4 REFERENCIA CRUZADA RADICADO FOPAE:	2012ER19413
1.5 RESPUESTA OFICIAL No.	RO-60497

2.1 SOLICITANTE:	CURADURÍA URBANA No. 2
2.2 PROYECTO:	VIVIENDA MULTIFAMILIAR
2.3 LOCALIDAD:	4. San Cristóbal
2.4 UPZ:	50. La Gloria
2.5 BARRIO O SECTOR CATASTRAL:	Altamira
2.6 DIRECCIÓN:	Calle 46 Sur No 11C-25 Este
2.7 CHIP:	AAA0004AZPA
2.8 MANZANA CATASTRAL:	20
2.9 PREDIO CATASTRAL:	13
2.10 ÁREA (Ha):	0.0123 (*)
2.11 FECHA DE VISITA:	Noviembre 27 de 2012

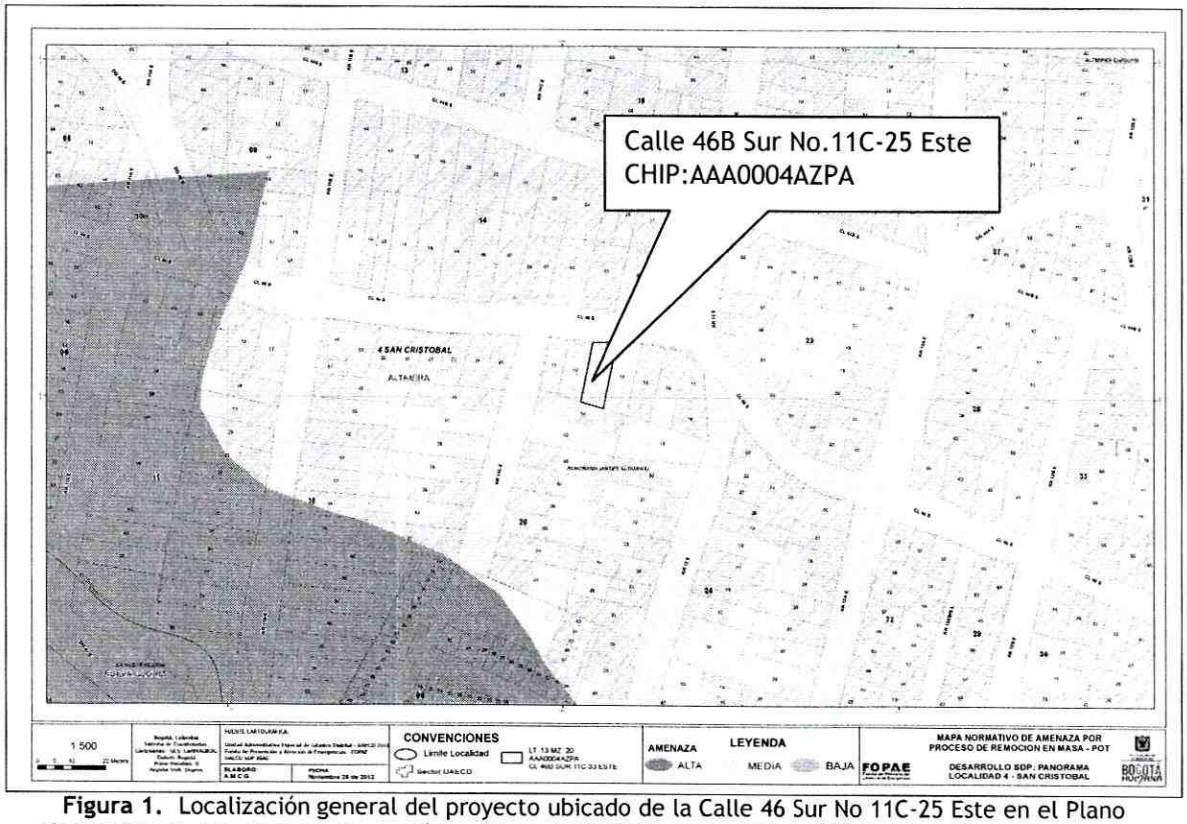
Conforme con el plano normativo de "Amenaza por Remoción en Masa" del Plan de Ordenamiento Territorial de Bogotá - POT, el sector del proyecto "Vivienda Multifamiliar" ubicado de la Calle 46 Sur No 11C-25 Este, de la Localidad de San Cristobal, se encuentra en una zona de AMENAZA MEDIA por procesos de remoción en masa (Figura 1).

Figura 1. Localización general del proyecto ubicado de la Calle 46 Sur No 11C-25 Este en el Plano Normativo de Amenaza por Remoción en Masa del POT (Decreto 190 de 2004), el cual se encuentra en amenaza MEDIA.

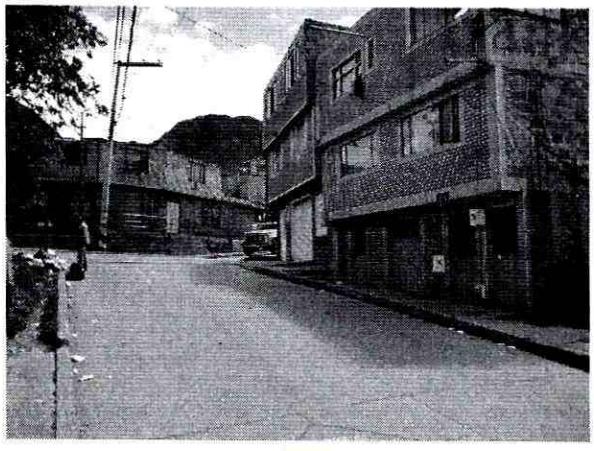
La zona donde se busca desarrollar el proyecto presenta actualmente un uso de suelo urbano con edificaciones de tipo residencial. Corresponde con un sector consolidado con densidad de construcción alta, contando con vías pavimentadas (Fotografía No. 1); asimismo, el sector cuenta con sistemas de recolección de aguas lluvias y aguas residuales. En la zona se encuentran edificaciones de hasta tres (3) pisos de altura en su mayoría, en un terreno con pendiente media.

En el momento de la visita, en el predio objeto del presente concepto técnico, se encontró una construcción de dos (2) niveles en mampostería simple, de características similares a las descritas en el oficio del solicitante, sin evidencias de afectación por procesos de remoción en masa activos que involucren el área del proyecto.

Fotografía No. 1. Predio del proyecto "Vivienda Multifamiliar ubicado en la Calle 46 Sur No 11C-25 Este, Localidad de San Cristóbal.
