DIAGNÓSTICO TÉCNICO – DI-12196
SUBDIRECCIÓN DE ANÁLISIS DE RIESGOS Y EFECTOS DE CAMBIO CLIMÁTICO
GRUPO ASISTENCIA TÉCNICA
Radicado IDIGER No. 2018ER12657
Detalle del Evento No. 1766682018

Predio de la Carrera 1A No. 1A-07

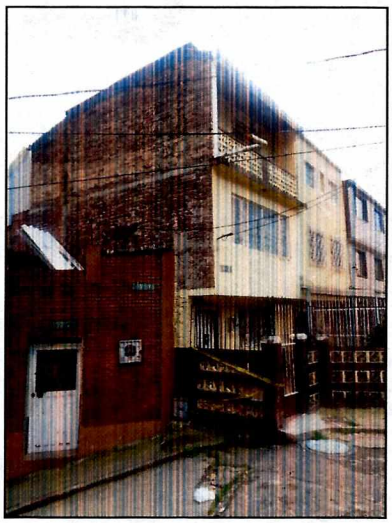
La persona que atiende la visita, manifiesta que no permite el ingreso al interior del predio, debido a que el objeto de su solicitud se refiere a que por parte de la Secretaria Distrital de Movilidad, se coloque señalización para evitar que los vehículos que toman la Transversal 1C, utilicen esa vía la cual es peatonal; lo anterior debido a que en varias oportunidades se ha presentado el choque de vehículos contra el murete de cerramiento del antejardín; en el que al momento se observa daños en los mampuestos, relacionados con agrietamiento y giro de los mismos.

- Colisión de vehículo.

No.	DIRECCIÓN	RESPONSABLE (DATO TOMADO EN CAMPO)	TIPO DE ESTRUCTURA	USO	N° DE PISOS	DAÑO
1	Carrera 1A No. 1A-07	Cesar Francisco Delgado	Muro antejardín		3	Leve

- La estabilidad estructural del murete que conforma el cerramiento del antejardín de la vivienda emplazada en el predio de la Carrera 1A No. 1A-07, en el Barrio El Triunfo de la Localidad de Santa Fe, no se encuentran comprometidas en la actualidad ante cargas normales de servicio, por los daños evidenciados en el mismo. Sin embargo, de no adelantar acciones de reparación en el mismo, pudiere presentarse un incremento en los mismos.

- Al responsable y/o responsables del predio de la Carrera 1A No. 1A-07, en el Barrio EL Triunfo de la Localidad de Santa Fe, adelantar las reparaciones necesarias en el murete que conforman el cerramiento de la vivienda allí emplazada, esto con el fin de que evitar que se presente el deterioro del mismo e incremento de los daños observados.

- A la Secretaria Distrital de Movilidad, desde su competencia, evaluar el sector aledaño al predio de la Carrera 1A No. 1A-07, en el Barrio El Triunfo de la Localidad de Santa Fe, esto con el fin de determinar las medidas necesarias que reduzcan la velocidad de los vehículos que transitan por el sector y han originado en varias oportunidades afectaciones sobre el cerramiento del antejardín de la vivienda evaluada, de acuerdo con lo manifestado por el responsable del predio.
