DIAGNÓSTICO TÉCNICO DI-6400
SUBDIRECCIÓN DE EMERGENCIAS
COORDINACIÓN DE ASISTENCIA TÉCNICA
ADENDO # 1 AL DIAGNÓSTICO TÉCNICO DI-6240

DIRECCIÓN:	Calle 58 Sur y Calle 56F Sur entre la Carrera 100 y Carrera 107 aproximadamente	ÁREA DIRECTA:					11.54 Ha
BARRIO:	Recuerdo de Santafé - Santa Fé	POBLACIÓN ATENDIDA:					4077
UPZ:	El Porvenir - Tintal Sur	FAMILIAS	1098	ADULTOS	2399	NIÑOS	1678
LOCALIDAD:	Bosa	PREDIOS EVALUADOS					1098
CHIP		DOCUMENTO REMISORIO					CR-14621

El presente Diagnóstico Técnico se emite como adendo al Diagnóstico Técnico DI-6240, el cual fue emitido como complemento al Diagnostico Técnico DI-6103.

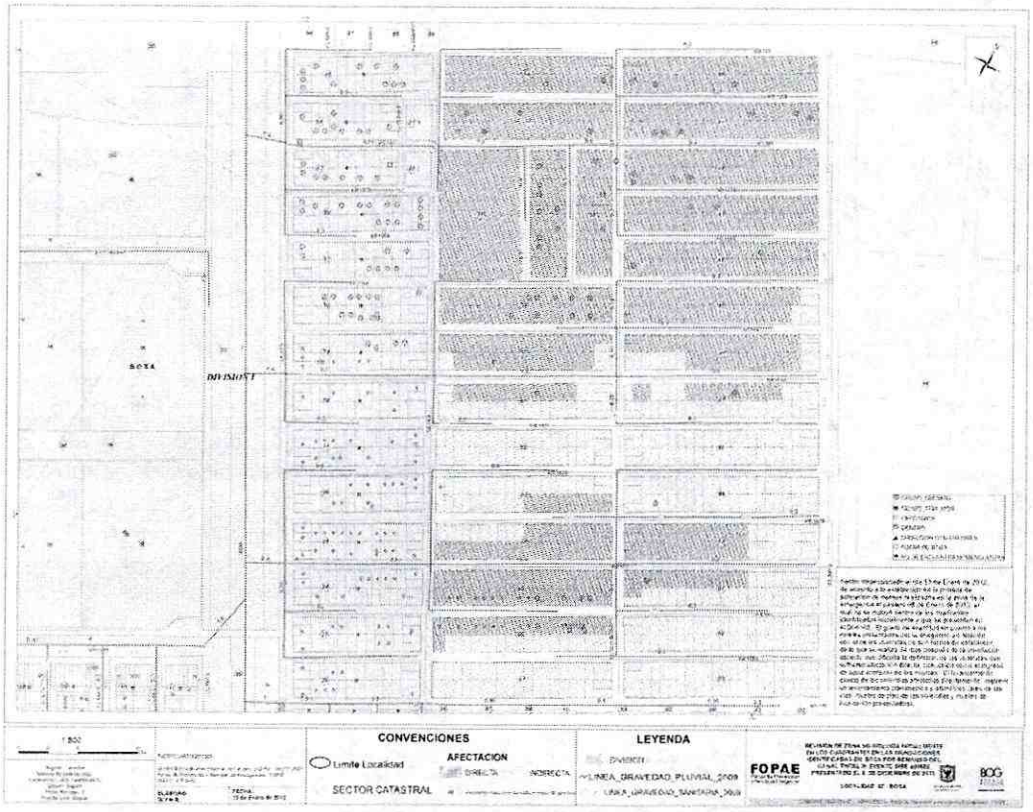
Figura No. 2. Predios en los que se estima afectación directa con base en la inspección visual realizada por las coordinaciones de Redes y Aluvial del FOPAE (en color Rojo), dentro del polígono sugerido.

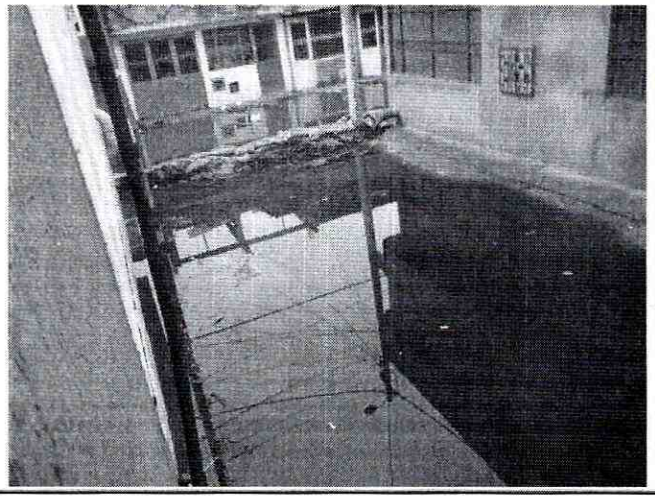
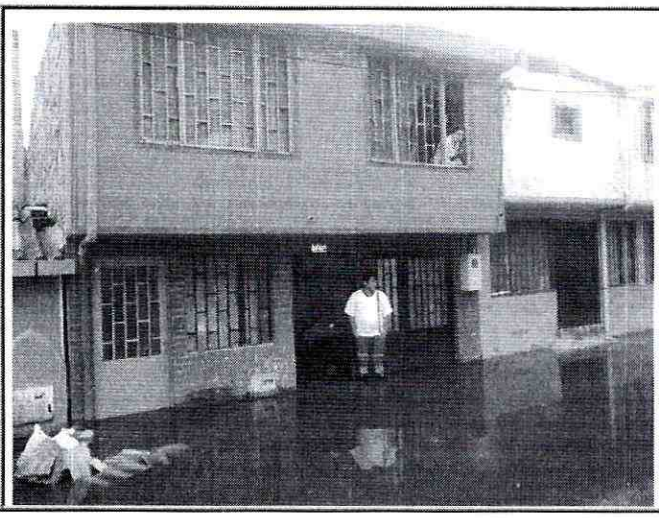
Fotografía 1 y 2. Se observa la lámina de agua sobre la Calle 56F Sur, aproximadamente con 30 cm de altura.

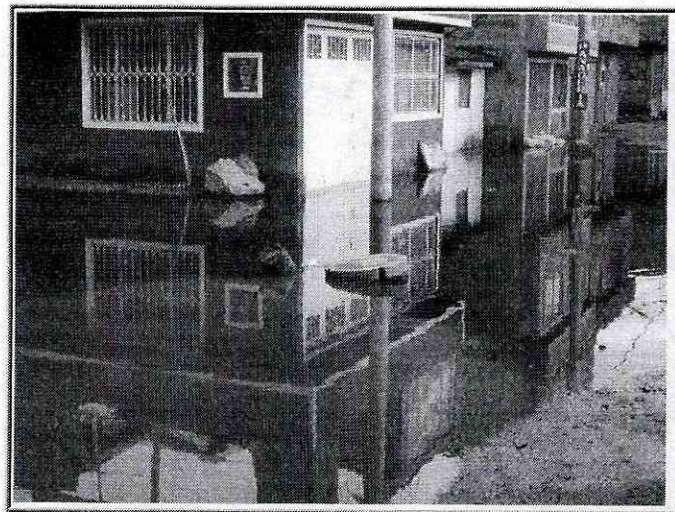
Fotografía No. 3. Carrera 106 con Calle 57 Sur (como consta en la placa de dirección). Obsérvese la huella de agua en los portones (por encima de la rasante de placa de contra piso) con una altura de aprox. de 20 cm. Por otra parte se aprecia el levantamiento de las tapas de alcantarillado.
