1.1 CONCEPTO TÉCNICO No. CT:	**6377**
1.2 ÁREA:	Técnica y de Gestión
1.3 COORDINACIÓN:	Investigación y Desarrollo
1.4 REFERENCIA CRUZADA RADICADO FOPAE:	2011ER18778
1.5 RESPUESTA OFICIAL No.	RO-52337

2.1 SOLICITANTE:	CURADURÍA URBANA No. 5
2.2 PROYECTO:	Transversal 1B No 36C-53 Sur
2.3 LOCALIDAD:	4. San Cristóbal
2.4 UPZ:	34. 20 de Julio
2.5 BARRIO O SECTOR CATASTRAL:	El Ángulo
2.6 DIRECCIÓN:	Transversal 1B No 36C-53 Sur
2.7 CHIP:	AAA0008BMHK
2.8 MANZANA CATASTRAL:	15
2.9 PREDIO CATASTRAL:	13
2.10 ÁREA (Ha):	0.0072 (*)
2.11 FECHA DE VISITA:	Diciembre 28 de 2011
2.12 FECHA DE EMISIÓN CT:	Febrero 17 de 2012

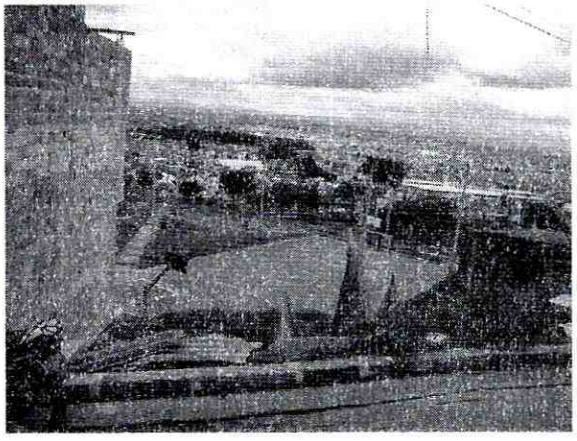
En la zona se encuentran edificaciones de hasta tres (3) pisos de altura; al momento de la verificación técnica se encontró un lote vacio en el predio objeto de consulta, es de anotar que al interior del predio existe un talud con pendiente alta que carece de medidas de protección, contención y manejo de drenaje, no se evidencian en las construcciones aledañas al mismo daños que infieran procesos de inestabilidad activos dentro del área que ocupará el proyecto en mención; asimismo, en las edificaciones y vías aledañas no se observaron evidencias o rasgos físicos asociados a la ocurrencia de procesos de remoción en masa activos de carácter local que involucren el área donde se busca desarrollar el proyecto.

Fotografía No. 1. Predio en donde se desarrollará el proyecto, ubicado en la Transversal 1B No 36C-53 Sur de la localidad de San Cristóbal.	Fotografía No. 2. Vista de la Carrera 1B se evidencia un sector consolidado cuyo uso es principalmente residencial con edificaciones hasta de 3 pisos.

Teniendo en cuenta lo anterior, es importante efectuar una apropiada y completa caracterización física y mecánica de todos los materiales presentes en el subsuelo, que presenten interacción con la edificación proyectada y con los predios vecinos, para de esta manera, además de proponer un adecuado nivel de cimentación y valor de capacidad portante admisible para el diseño de la cimentación, dar las medidas y recomendaciones pertinentes de intervención de la zona, garantizando en todo momento taludes de excavación estables y obras de contención seguras y confiables, ofreciendo no solo condiciones de estabilidad para el proyecto sino también para las edificaciones e infraestructuras aledañas.
