DIAGNÓSTICO TÉCNICO No. DI - 3215 Apro
SUBDIRECCIÓN DE EMERGENCIAS
COORDINACIÓN DE ASISTENCIA TÉCNICA
Evento No. 66138

El presente diagnóstico corresponde a la visita realizada por personal de la Dirección de Prevención y Atención de Emergencias, DPAE, el día 25 de noviembre de 2006 a dos (2) predios localizados en la Calle 53 Sur # 3 - 18 Este Barrio Palermo Sur Las Brisas, Localidad de Rafael Uribe Uribe.

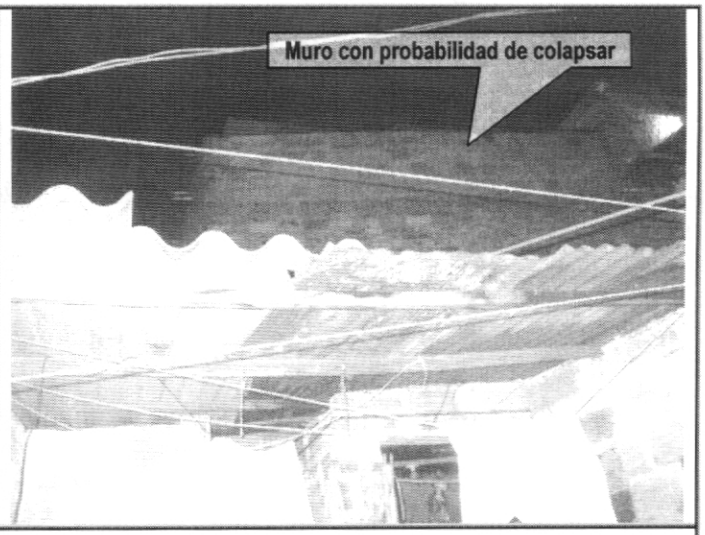
En el predio evaluado existe una vivienda de una planta construida en mampostería simple con cubierta en teja de asbesto cemento y zinc y pisos en concreto simple, manifestando notables deficiencias constructivas. En la parte posterior de esta vivienda, a un nivel superior, existe otra vivienda construida en mampostería simple, en donde habitaba el señor Francisco Rodríguez (según información de los vecinos), ahora desocupada, la cual está presentando un fuerte fracturamiento debido a las notorias deficiencias constructivas. Uno de los muros de esta vivienda amenaza con caer sobre la vivienda de la Calle 53 Sur # 3 - 18 Este comprometiendo su habitabilidad en el corto plazo por lo cual se solicita la evacuación temporal.

Fotografía 1. Fracturamiento de la vivienda donde habitaba el señor Francisco Rodríguez (?), ahora desocupada. La construcción amenaza con colapsar sobre la vivienda de la Calle 53 Sur # 3 - 18 Este

Fotografía 2. Vivienda de la Calle 53 Sur # 3 - 18 Este donde habita el señor Norbey Campo. Arriba se aprecia el muro con probabilidad de colapsar sobre esta vivienda.

- Colapso de la vivienda localizada en la parte superior del predio de la Calle 53 Sur # 3 - 18 Este Barrio Palermo Sur Las Brisas. Este colapso puede ocasionar serias afectaciones a la vivienda habitada por el señor Norbey Campo localizada en la Calle 53 Sur # 3 - 18 Este.

- Mantener evacuada la vivienda donde habita el señor Norbey Campo, localizada en la Calle 53 Sur # 3 - 18 Este Barrio Palermo Sur Las Brisas puesto que se encuentra comprometida su habitabilidad en el corto plazo, hasta que sea mitigada la amenaza causada por el posible colapso de la vivienda localizada en el predio contiguo a ésta a un nivel superior, subscrita a nombre del señor Francisco Rodríguez (?) según información de los vecinos.

- A la Alcaldía Local de Rafael Uribe Uribe y/o a la Inspección de Policía de la Localidad iniciar el proceso o trámite de amenaza ruina para el predio subscrito a nombre del señor Francisco Rodríguez (?), contiguo al predio localizado en la Calle 53 Sur # 3 - 18 Este Barrio Palermo Sur Las Brisas en cumplimiento del Decreto 166 del 31 de mayo de 2004.
