INSTITUTO DE DESARROLLO URBANO ALCALDIA MAYOR BOGOTA D.C.	CONSULTOR: PSI S.A.	INTERVENTOR: INGENIERIA Y GEORIESGOS	PROYECTO: CONSULTORIA PARA EL MONITOREO GEOTECNICO SOBRE LOS TALUDES AFECTADOS POR LA INUNDACION DEL RIO TUNJUELITO AVENIDA CARACAS Y BOYACA SECTOR GRAVILLERAS EN BOGOTA D.C.	CONTIENE: AVENIDA BOYACA VECTORES DE ASENTAMIENTO	CAMPAÑA: CAMPAÑAS 1-15	MODIFICACIONES	ESCALA: 1 : 500	FECHA: ABRIL 2006

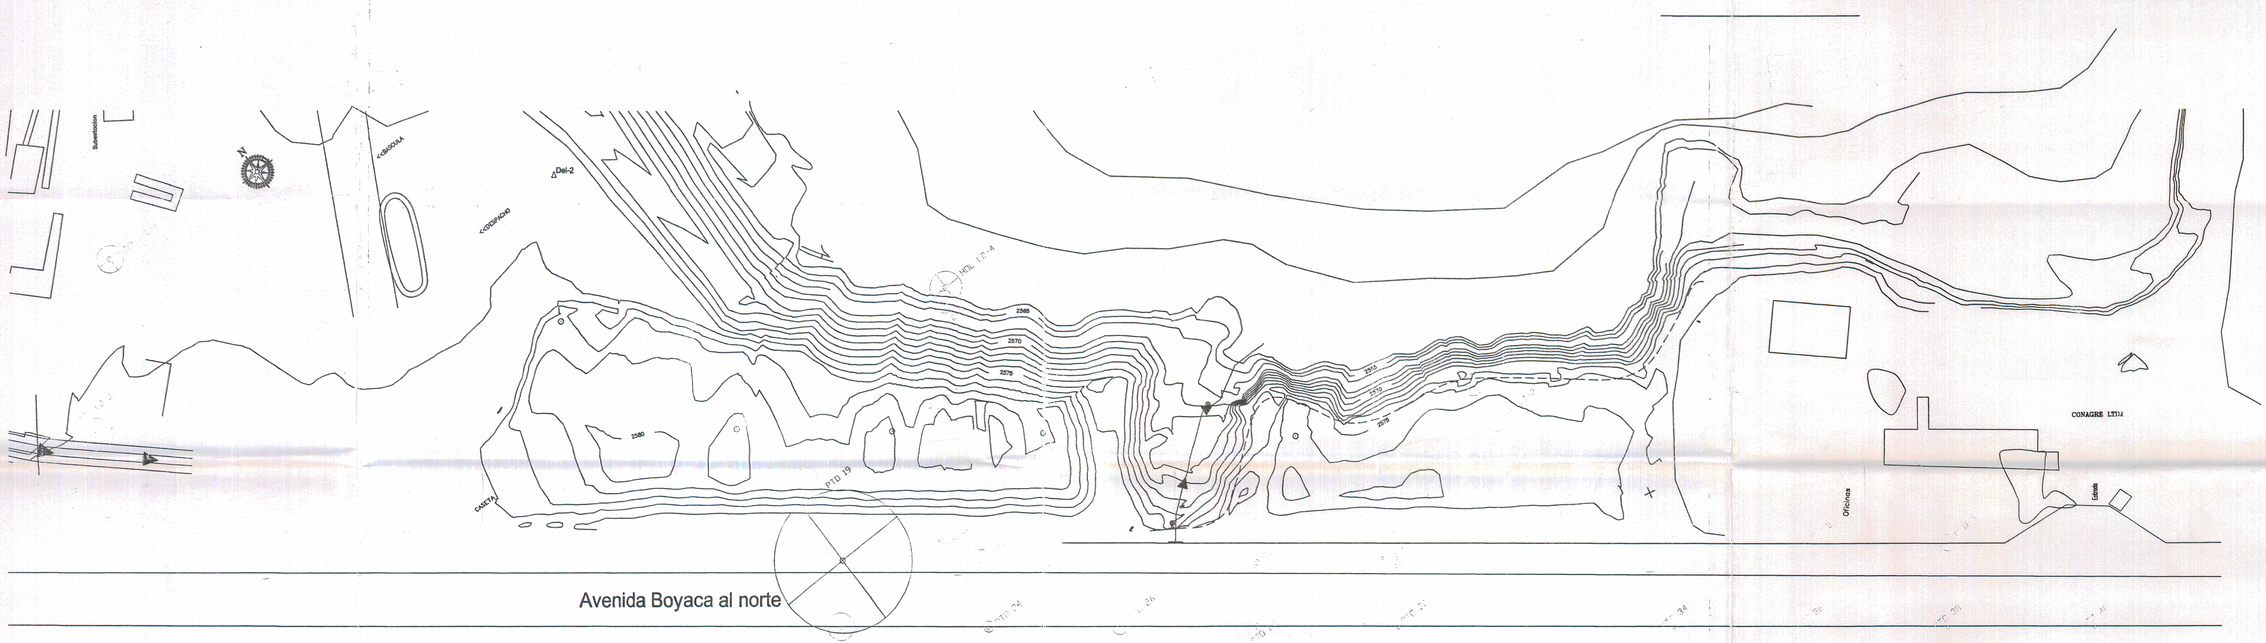
Despiazamientos (cm)	
Punto	Delta
HOL L1-1	0.50
HOL L1-2	-0.30
HOL L1-3	0.40
HOL L2-1	0.10
HOL L2-2	0.00
HOL L2-3	0.40
HOL L2-4	0.60
CEM L3-1	0.30
CEM L3-2	0.60
CEM L3-3	0.80
CEM L3-4	0.50
PTO 3	0.30
PTO 5	-0.10
PTO 7	0.00
PTO 9	0.00
PTO 11	-0.20
PTO 13	0.00
PTO 17	-0.40
PTO 19	2.60
PTO 22	-0.50
PTO 24	-0.20
PTO 26	-0.30
PTO 28	0.00
PTO 30	0.10
PTO 34	-0.10
PTO 36	0.00
PTO 38	0.10
PTO 40	0.10

AVENIDA BOYACA VECTORES DE DESPLAZAMIENTO	
	Desplazamiento entre
Muy Baja	0 - 2 cm
Baja	2 - 4 cm
Media	4 - 6 cm
Alta	6 - 8 cm
Muy Alta	8 - 10 cm
