DIRECCIÓN DE PREVENCIÓN Y ATENCIÓN DE EMERGENCIAS

CONCEPTO TÉCNICO Nº 4060

ENTIDAD SOLICITANTE:	D.A.P.D
OBJETIVO:	PROGRAMA DE LEGALIZACION DE BARRIOS
LOCALIDAD:	BOSA
UPZ:	84 BOSA OCCIDENTAL
BARRIOS:	BRASIL – SECTOR EL LAGO
AREA:	0.45 HA
TIPO DE RIESGO:	INUNDACIÓN POR DESBORDAMIENTO
FECHA DE EMISIÓN:	NOVIEMBRE 30 DE 2004
VIGENCIA:	TEMPORAL, MIENTRAS NO SE MODIFIQUEN SIGNIFICATIVAMENTE LAS CONDICIONES DEL SECTOR.

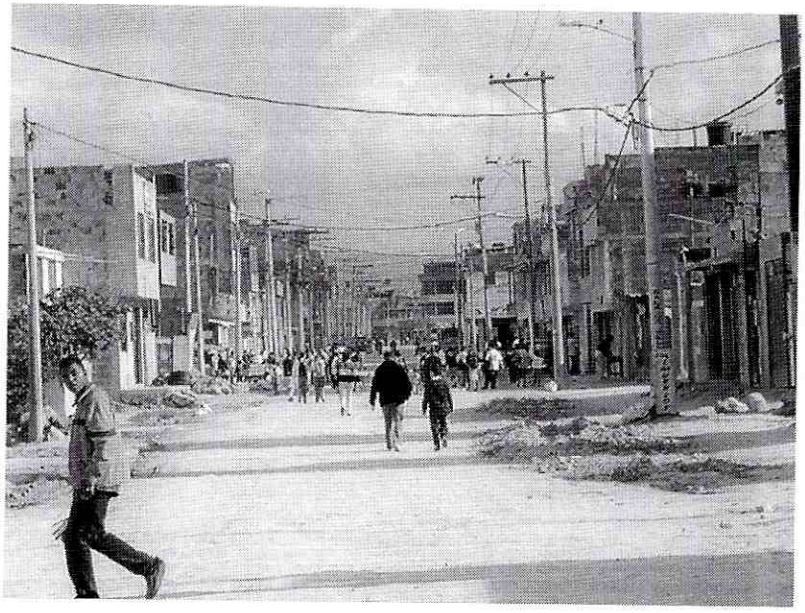
Foto 1. Vista Calle 51 Sur

El Desarrollo en mención se encuentra topográficamente nivelado con el nivel normal del río, el jarillón en general tiene condiciones aceptables desde el punto de vista geotécnico, por lo tanto, esta situación ubica al Desarrollo en zona de amenaza media.

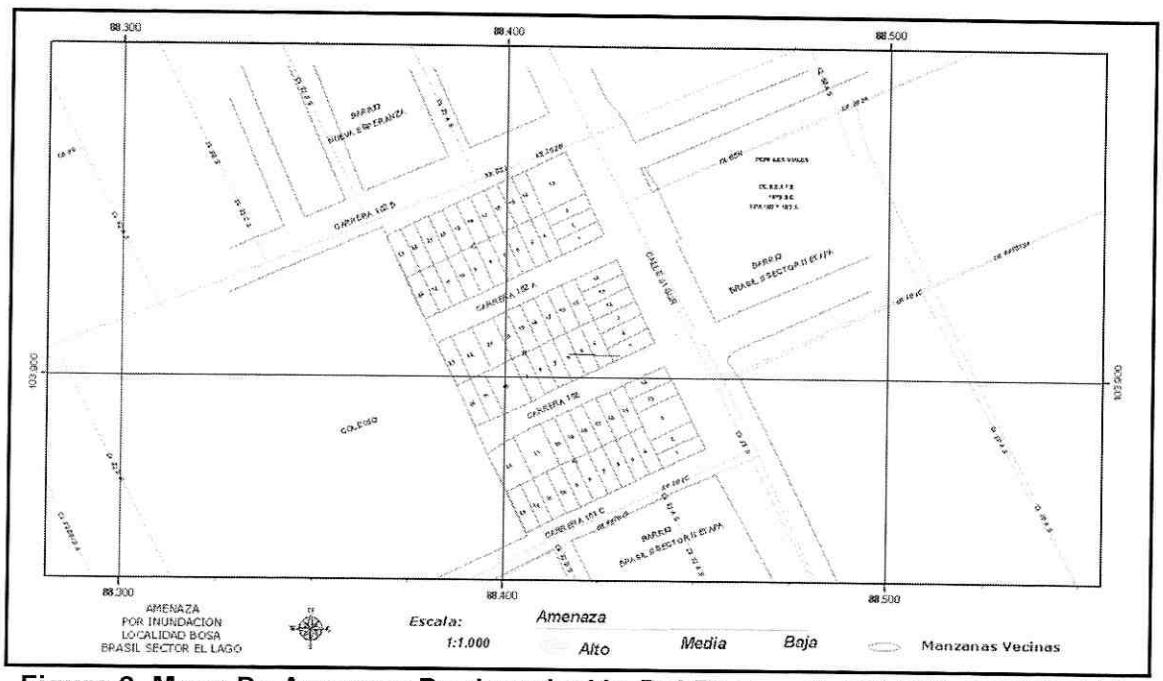
Figura 2. Mapa De Amenaza Por Inundación Del Desarrollo BRASIL SECTOR EL LAGO - Localidad De Bosa

El Desarrollo BRASIL SECTOR EL LAGO se encuentra en zona de amenaza media por inundación generada por el desbordamiento del río Tunjuelo, dado que la ubicación del mismo está en una zona topográficamente nivelada con el nivel normal del río.(véanse Figuras 1, 2 y Tabla 2)

Desde el punto de vista de riesgos, la DPAE recomienda legalizar todo el Desarrollo BRASIL SECTOR EL LAGO.
