Secretaría
GOBIERNO
DIRECCIÓN DE PREVENCIÓN Y ATENCIÓN DE EMERGENCIAS

CONCEPTO TÉCNICO Nº 3943

ENTIDAD SOLICITANTE:	D.A.P.D
OBJETIVO:	PROGRAMA DE LEGALIZACION DE BARRIOS
LOCALIDAD:	BOSA
UPZ:	84 BOSA OCCIDENTAL
BARRIOS:	NUESTRA SEÑORA DE LA PAZ SECTOR VILLA DEL CARMEN
AREA:	0.51 Ha
TIPO DE RIESGO:	Inundación por desbordamiento
FECHA DE EMISIÓN:	Diciembre 16 de 2003
VIGENCIA:	Temporal, mientras no se modifiquen significativamente las condiciones del sector

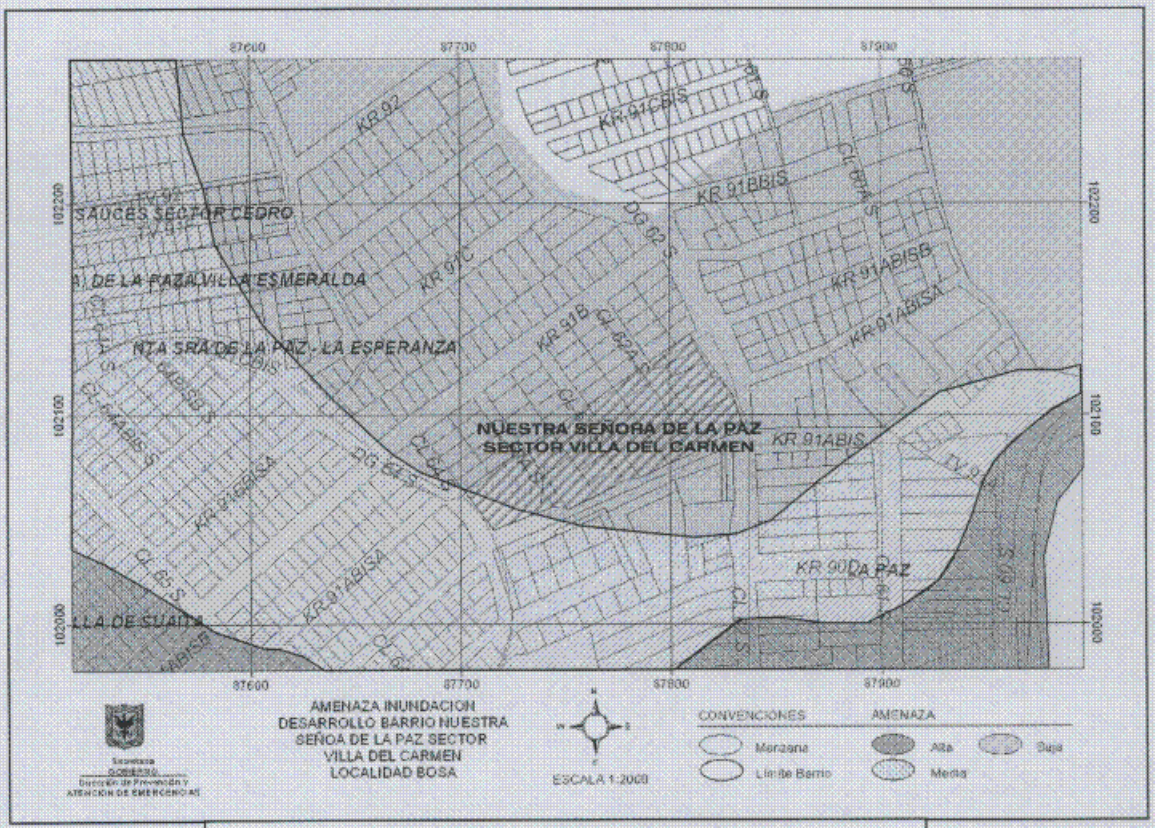
MAPA DE AMENAZA POR INUNDACIÓN

El barrio NUESTRA SEÑORA DE LA PAZ SECTOR VILLA DEL CARMEN se encuentra en zona de amenaza baja por inundación generada por el desbordamiento del río Tunjuelo, dado que la ubicación del mismo está en una zona topográficamente más elevada que el nivel normal del río.

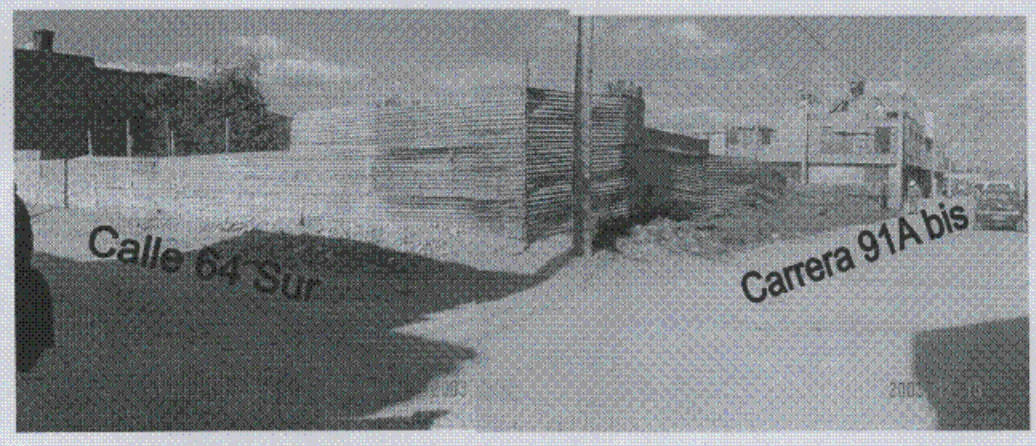
FOTO 2. Costado sur oriental del barrio NUESTRA SEÑORA DE LA PAZ SECTOR VILLA DEL CARMEN. Posee vías principales de acceso en buenas condiciones pero sin pavimentar, las viviendas son de uno y dos pisos construidas en material definitivo (mampostería).
