Secretaría
GOBIERNO
DIRECCIÓN DE PREVENCIÓN Y ATENCIÓN DE EMERGENCIAS

CONCEPTO TÉCNICO Nº 3925

ENTIDAD SOLICITANTE:	D.A.P.D
OBJETIVO:	PROGRAMA DE LEGALIZACION DE BARRIOS
LOCALIDAD:	BOSA
UPZ:	84 BOSA OCCIDENTAL
BARRIOS:	LA ESPERANZA III SECTOR
AREA:	2.32 Ha
TIPO DE RIESGO:	Inundación por desbordamiento
FECHA DE EMISIÓN:	Octubre 9 de 2003
VIGENCIA:	Temporal, mientras no se modifiquen significativamente las condiciones del sector

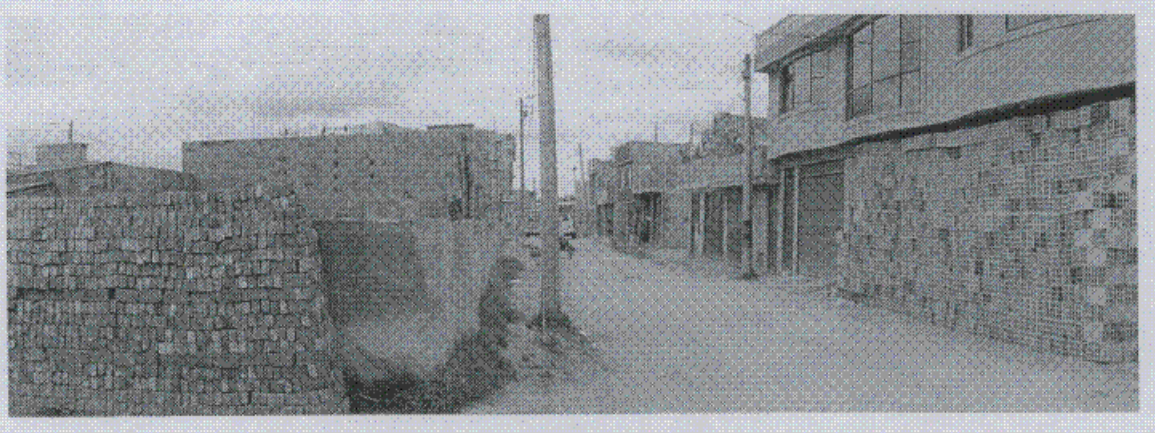
FOTO 1. Costado Norte del barrio La Esperanza III Sector. Se caracteriza por ser un barrio consolidado, cuenta con los servicios públicos básicos y equipamiento comunal.

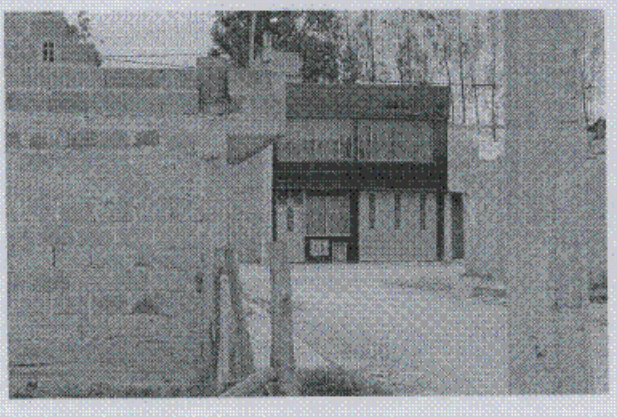
FOTO 2. El barrio La Esperanza III Sector posee vías principales de acceso en buenas condiciones pero sin pavimentar.

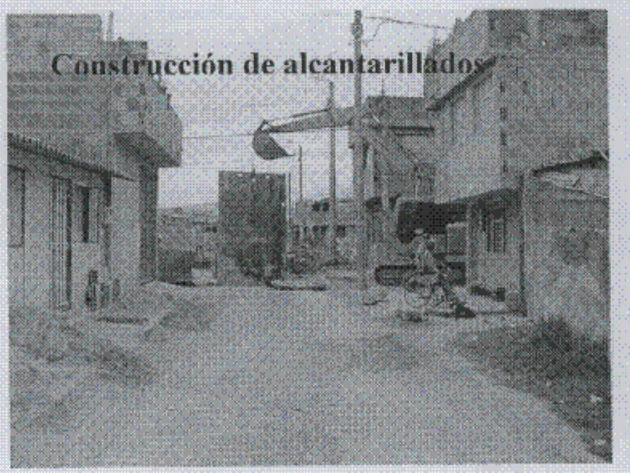
FOTO 3. Barrio La Esperanza III Sector. La población asentada en el barrio es de estrato socioeconómico medio y bajo. La mayoría de las viviendas son de 2 pisos en material definitivo, En la actualidad se construye el sistema de alcantarillado, que hace que el barrio disminuya la susceptibilidad a presentar encharcamientos en épocas de lluvia. Al extremo norte del barrio, hay una franja de casas construidas con materiales de recuperación.
