1.1 CONCEPTO TÉCNICO No. CT:	**5653**
1.2 ÁREA:	TÉCNICA Y DE GESTIÓN
1.3 COORDINACIÓN:	INVESTIGACIÓN Y DESARROLLO
1.4 REFERENCIA CRUZADA RADICADO FOPAE:	2009ER12490
1.5 RESPUESTA OFICIAL No.	RO-38748

2.1 SOLICITANTE:	CURADURÍA URBANA No. 3
2.2 PROYECTO:	CASA MARULANDA
2.3 LOCALIDAD:	3. Santa Fe
2.4 UPZ:	92. La Macarena
2.5 BARRIO O SECTOR CATASTRAL:	La Macarena
2.6 DIRECCIÓN:	Carrera 3A No. 26-52
2.7 CHIP:	AAA0087MPKL
2.8 MANZANA CATASTRAL:	23
2.9 PREDIO CATASTRAL:	09
2.10 ÁREA (Ha):	0.0090
2.11 FECHA DE VISITA:	Septiembre 22 de 2009

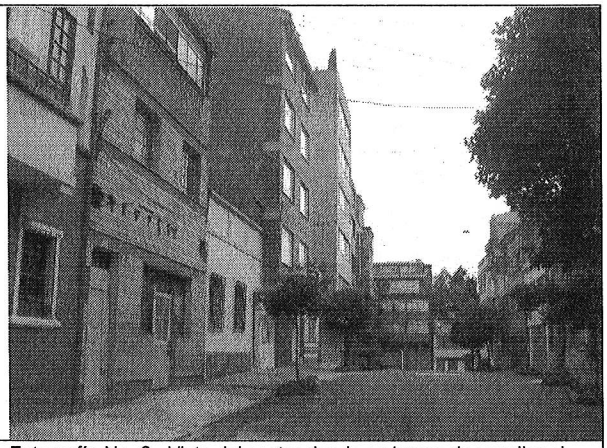
En el momento de la visita técnica en el predio objeto del presente concepto técnico, se encuentra construida una (1) edificación de tres (3) pisos en mampostería sin confinamiento con cubierta liviana, la cual exteriormente no evidenció daños o patologías estructurales que puedan ser asociados a la presencia de procesos de inestabilidad geotécnica. (Fotografías No. 1 y 2).

Fotografía No. 1. Predio donde se busca adelantar el proyecto "CASA MARULANDA" ubicado en la Carrera 3A No. 26-52.

Fotografía No. 2. Vista del sector donde se busca desarrollar el proyecto.

En el momento de la verificación de campo adelantada no se evidenciaron características o elementos que permitan inferir la presencia de procesos de remoción en masa activos en el predio para el desarrollo del proyecto y en su área cercana. Las edificaciones e infraestructura aledaña presentan condiciones de estabilidad.
