DIAGNÓSTICO TÉCNICO – DI No. 19281
SUBDIRECCIÓN DE ANÁLISIS DE RIESGOS Y EFECTOS DE CAMBIO CLIMÁTICO
GRUPO ASISTENCIA TÉCNICA
EVENTO SIRE 5418322

Riesgo por actividad de la construcción / Daños por obras y/o edificaciones aledañas

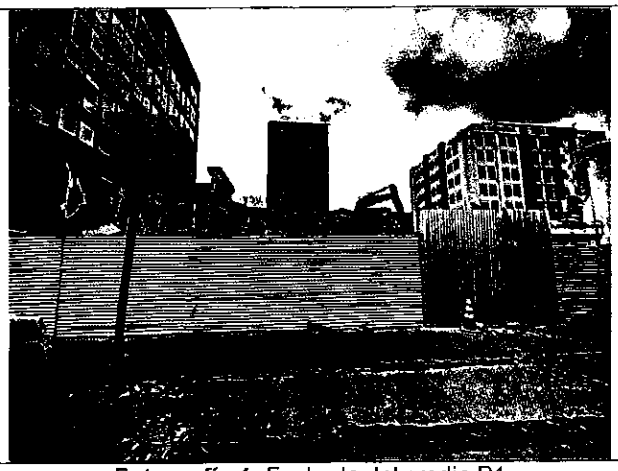
En el predio P1 se llevan a cabo actividades de demolición de edificaciones de dos (02) y tres (03) niveles, a cargo de la Clínica Los Nogales S.A.S (ver fotografías 1 y 2). En el predio se realizará la construcción de una nueva edificación de un (01) niveles de uso comercial y servicios especiales. La demolición de las edificaciones inició aproximadamente en el mes de marzo, y se observa el uso de maquinaria pesada como excavadoras de orugas.

Fotografía 1. Fachada del predio P1

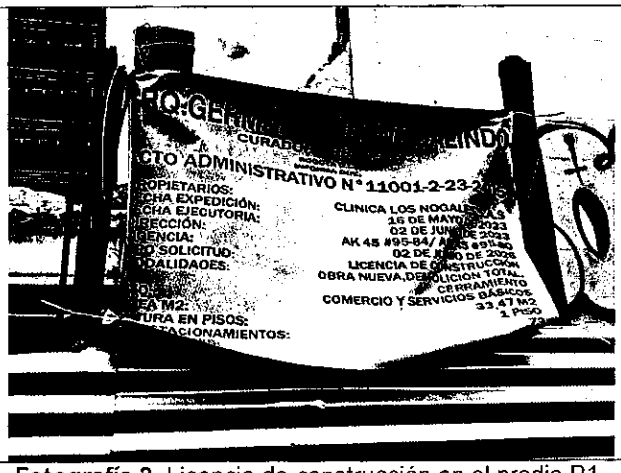
Fotografía 2. Licencia de construcción en el predio P1

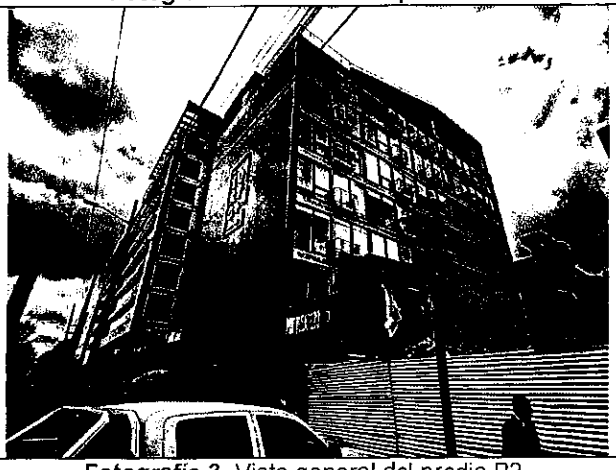
Por su parte, el predio P2 corresponde al Edificio Tokyo Zero, conformado por una torre de siete (07) niveles de uso residencial y comercial, y sótano (ver fotografía 3). La edificación se encuentra construida bajo un sistema estructural de pórticos en concreto reforzado, sistema de entrepiso en losa maciza con vigas descolgadas en concreto reforzado y muros divisorios en mampostería. Se identifica que, en los perímetros norte y sur, el primer nivel de la edificación sobresale en aproximadamente 4.2m de longitud, donde se localizan locales comerciales y las terrazas de los apartamentos del segundo nivel. En la esquina suroccidental del predio se identifica un ascensor de vehículos, el cual da acceso al sótano de la edificación (ver fotografía 4).

Fotografía 3. Vista general del predio P2

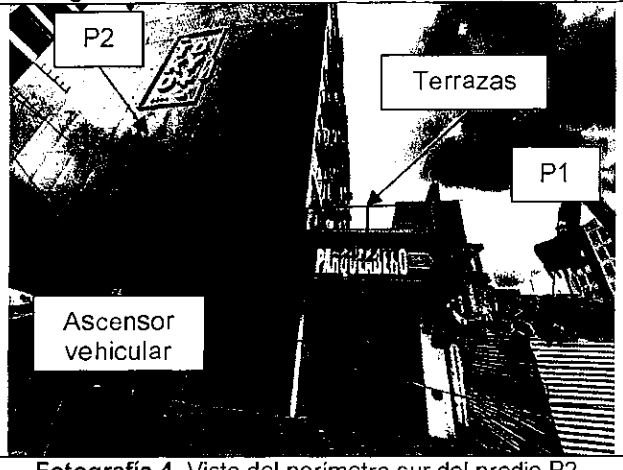
Fotografía 4. Vista del perímetro sur del predio P2

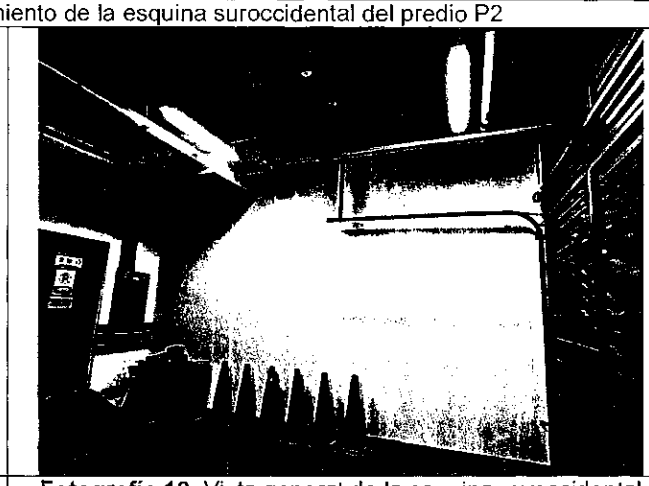
Fotografía 10. Vista general de la esquina suroccidental del sótano del predio P2
