DIAGNÓSTICO TÉCNICO – DI- 11391
SUBDIRECCIÓN DE ANÁLISIS DE RIESGOS Y EFECTOS DE CAMBIO CLIMÁTICO
COORDINACIÓN DE ASISTENCIA TÉCNICA
RADICADO IDIGER 2018ER916

Estructural – Obra Aledaña - Daño Leve

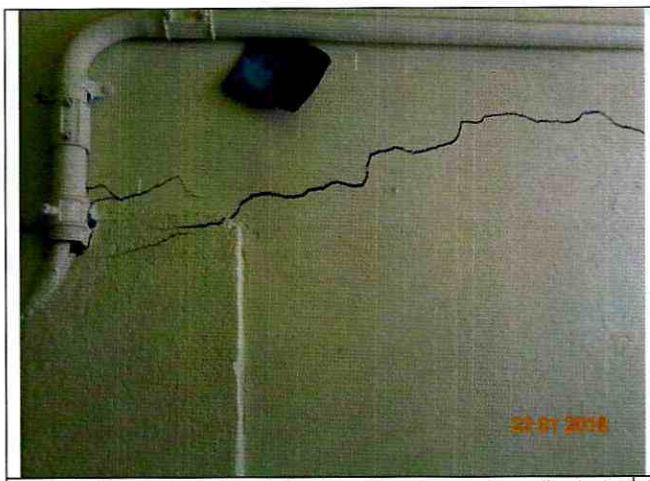
En el predio de la Calle 68 N° 88-43, se emplaza una vivienda de 2 niveles, construida en muros de carga con entrepiso en concreto y cielorraso en esterilla de guadua con recubrimiento en mortero, con más de 30 años de construida. Se realiza verificación al interior de la vivienda donde se identifica en los muros perimetrales y muros divisorios fisuras y grietas en tendencia escalonada y dimensiones de aproximadamente 2 mm de abertura y longitudes que oscilan entre los 10 cm y 1 metro.

Los daños en el predio de la Calle 68 N° 88-43, pueden estar asociados a la falta de mejoramiento y mantenimiento, sin descartar que los daños evidenciados sean producto de la construcción aledaña. Situación que con base en la inspección visual no es posible precisar.

Foto 2: Se observan los daños identificados en el predio de la Calle 68 N° 88-43, de la Localidad de Engativá.

- A los responsables del predio de la Calle 68 N° 88-43 de la Localidad de Engativá, realizar acciones de mejoramiento y mantenimiento de los daños evidenciados, con el propósito de garantizar durante la vida útil del inmueble, las condiciones adecuadas para su uso.
